# 临沂市蒙河双墩水库工程安置区 十七号地块土壤污染状况调查报告

业主单位：临沂市蒙河双墩水库建设管理有限公司

编制单位：山东君成环境检测有限公司

二〇二三年八月

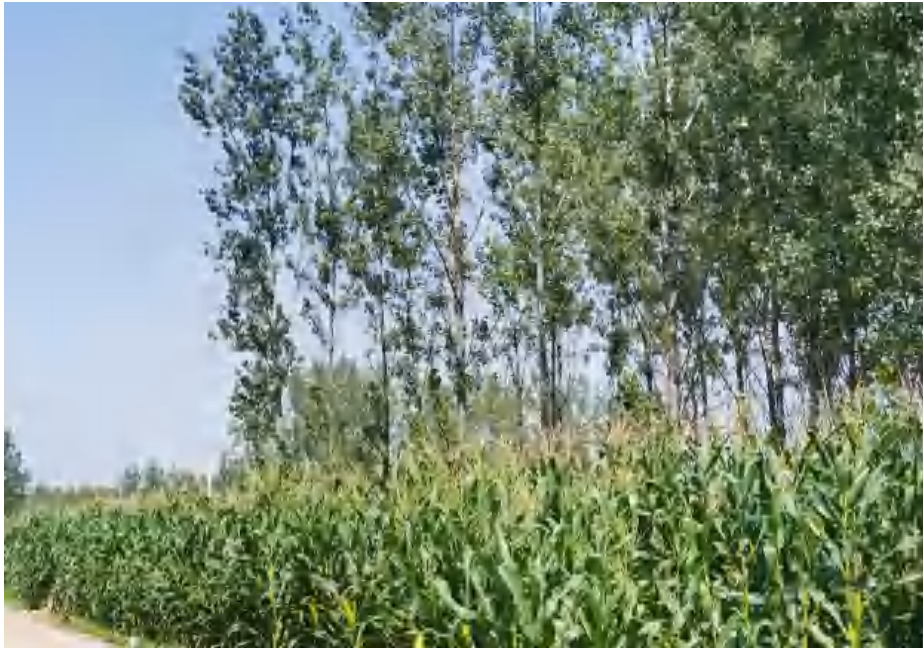
地块内部南侧照片，种植了玉米、杨树，自东南往西北拍摄

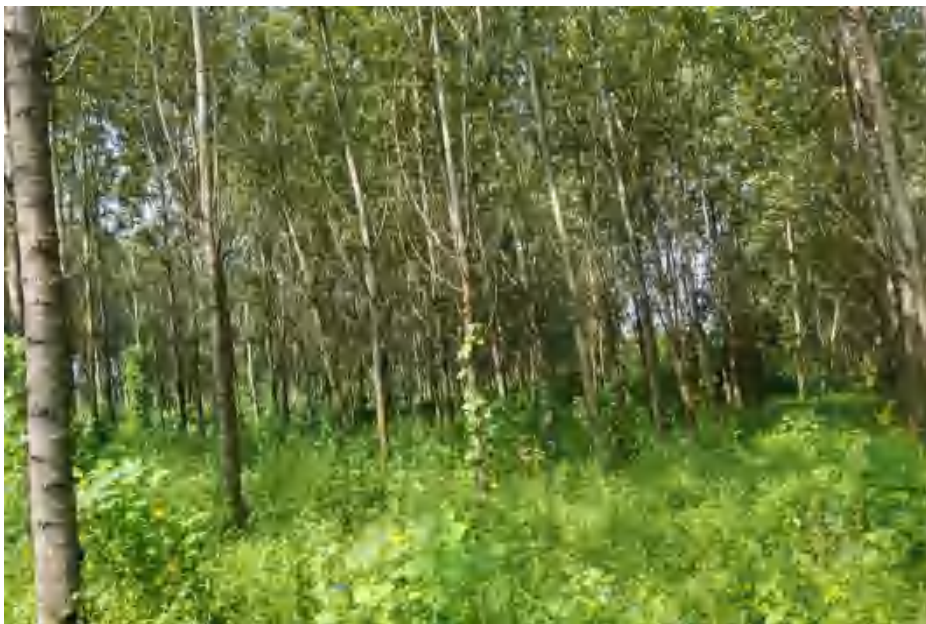
地块内部北侧照片，种植了杨树，自北往南拍摄

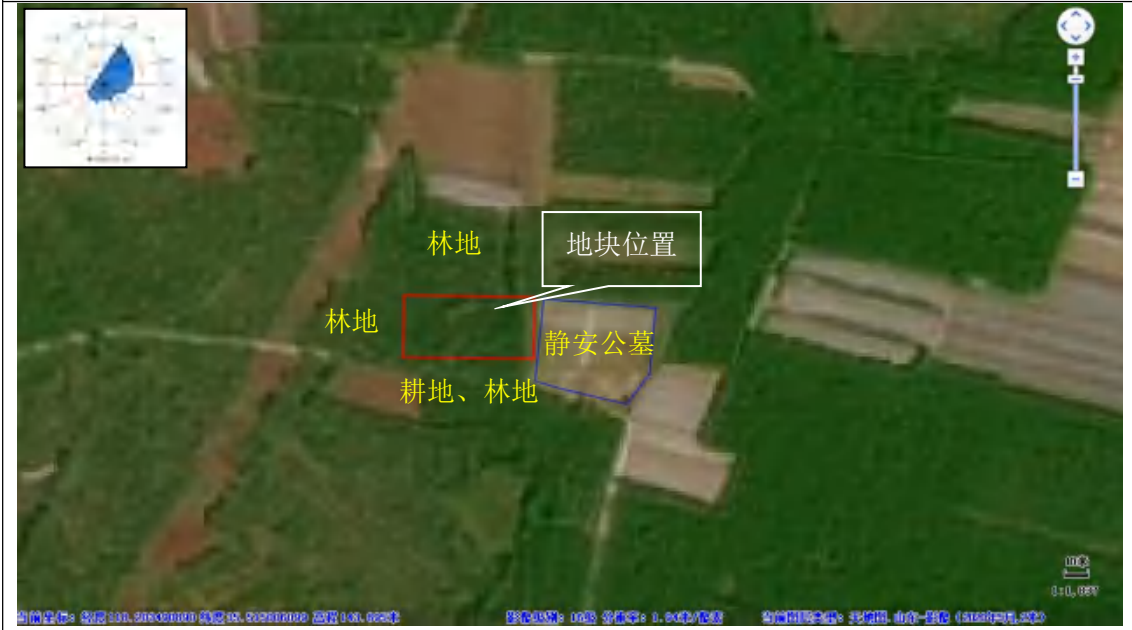
拍摄于 2020 年，地块北、西侧为林地，南侧为农村道路、耕地、林地，地块东侧为静安公墓，与 2019 年相比，新增静安公墓。

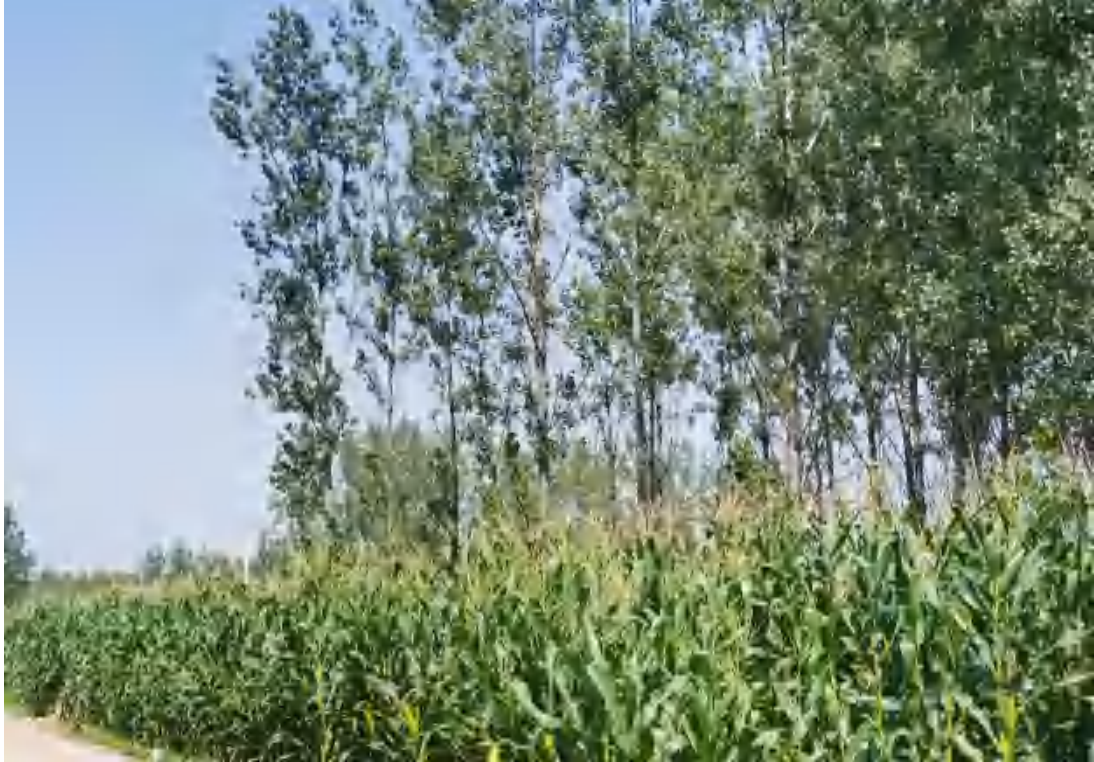
2023 年 8 月现场踏勘时，地块为耕地、林地，树种为杨树，耕地种植玉米。地块内无污染痕迹，地块内各类典型照片见图 5-1。

地块内部南侧照片，种植了玉米、杨树，自东南往西北拍摄

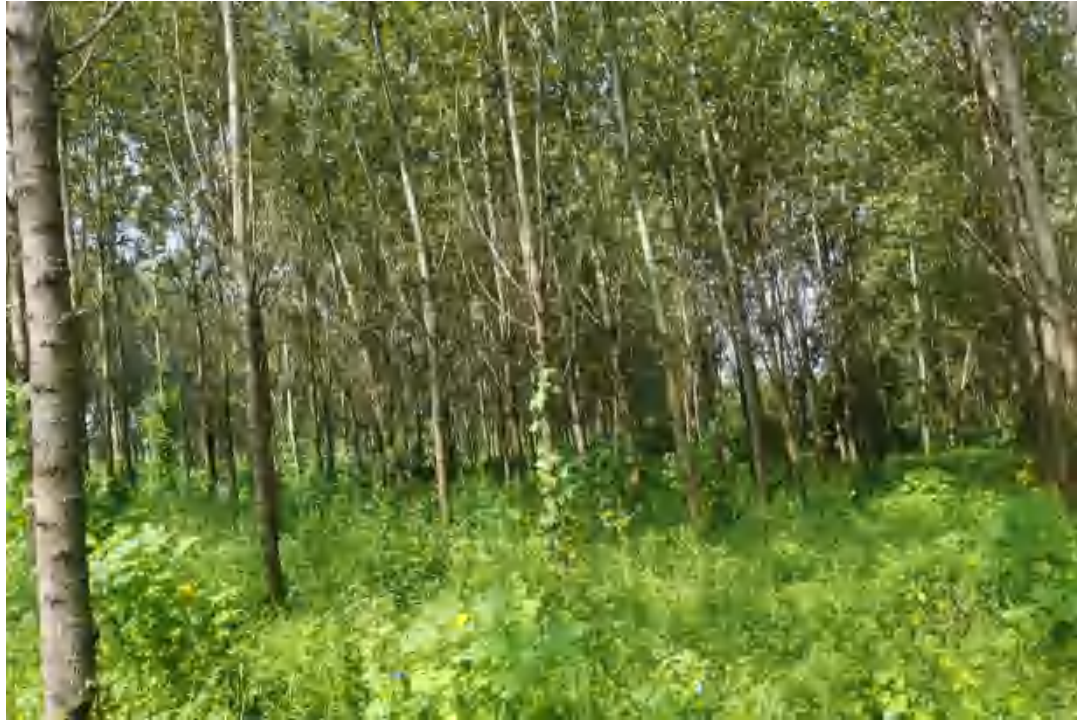
地块内部北侧照片，种植了杨树，自北往南拍摄

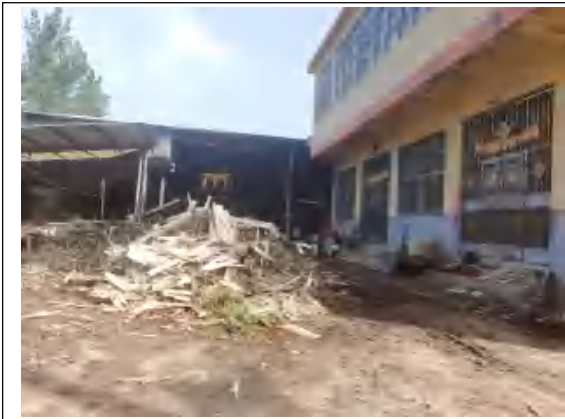
地块西侧营后村西北旋皮厂

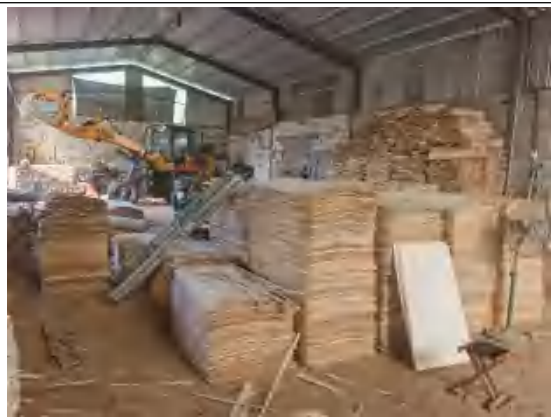
地块西侧营后村西北旋皮厂（车间内）

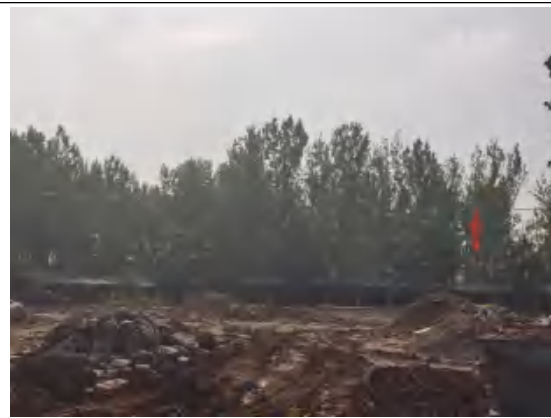
地块西北侧闲置的养殖场
