临沂市蒙河双墩水库工程安置区三 号地块土壤污染状况调查报告

业主单位：临沂市蒙河双墩水库建设管理有限公司

编制单位：山东

二〇二三年八月

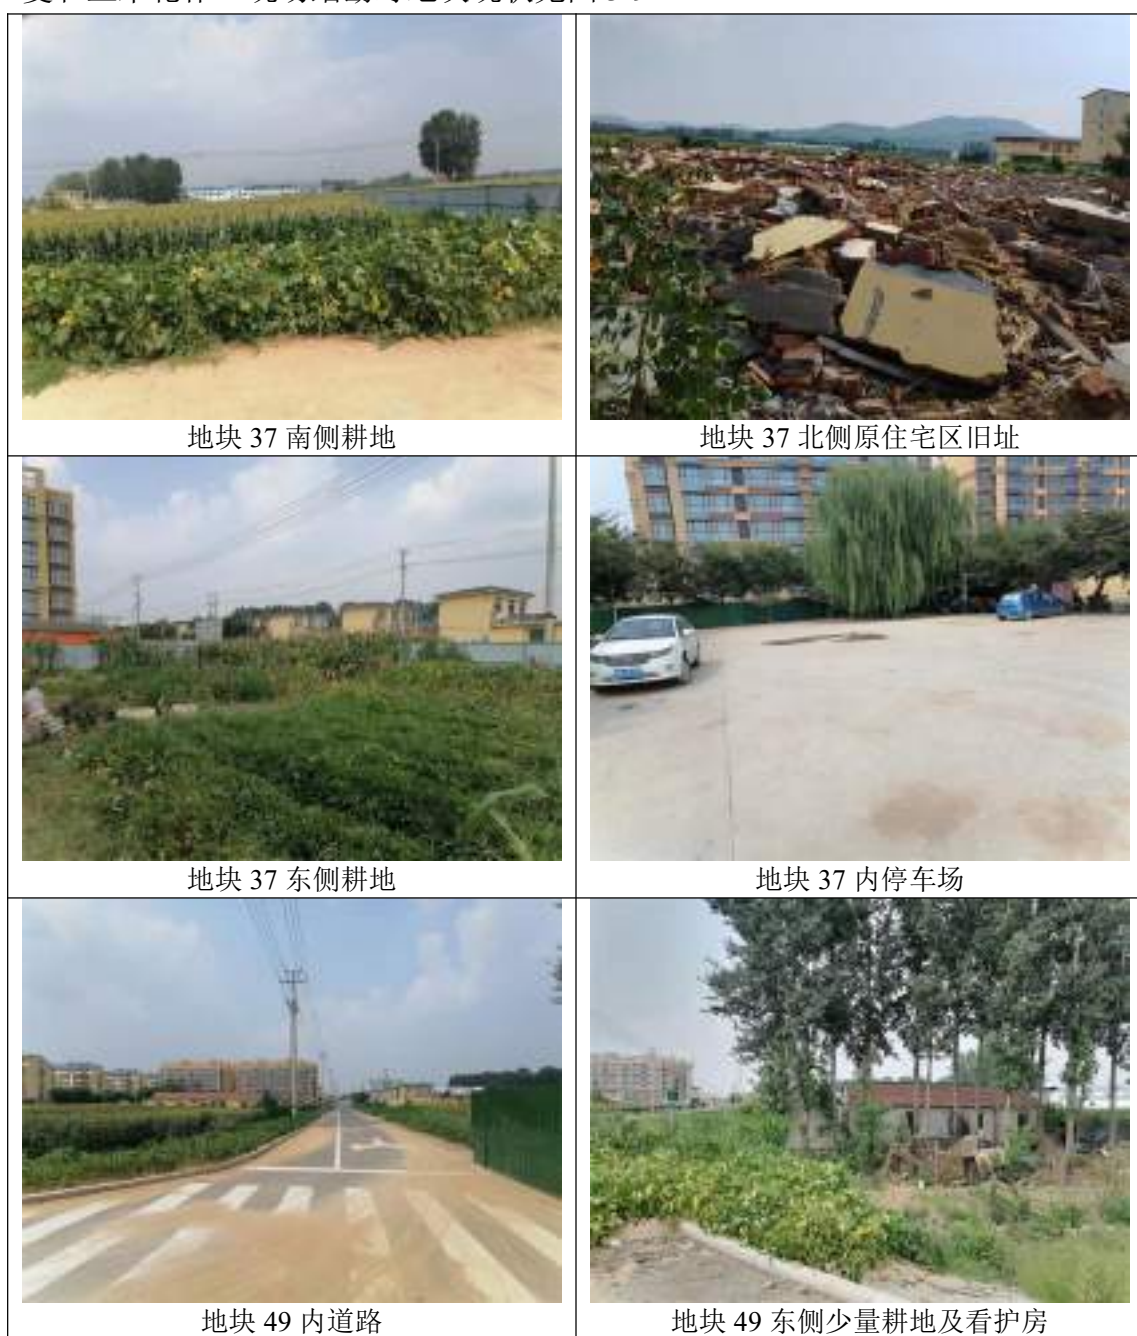
图 3-9 地块现状图

现场踏勘时，地块 37 内为耕地、侍郎宅村老年房旧址（已拆除）、侍郎社区停车场等，地块 49 内为道路及少量耕地和闲置地。耕地种植历史为花生、小麦和玉米轮作。现场踏勘时地块现状见图 3-9。

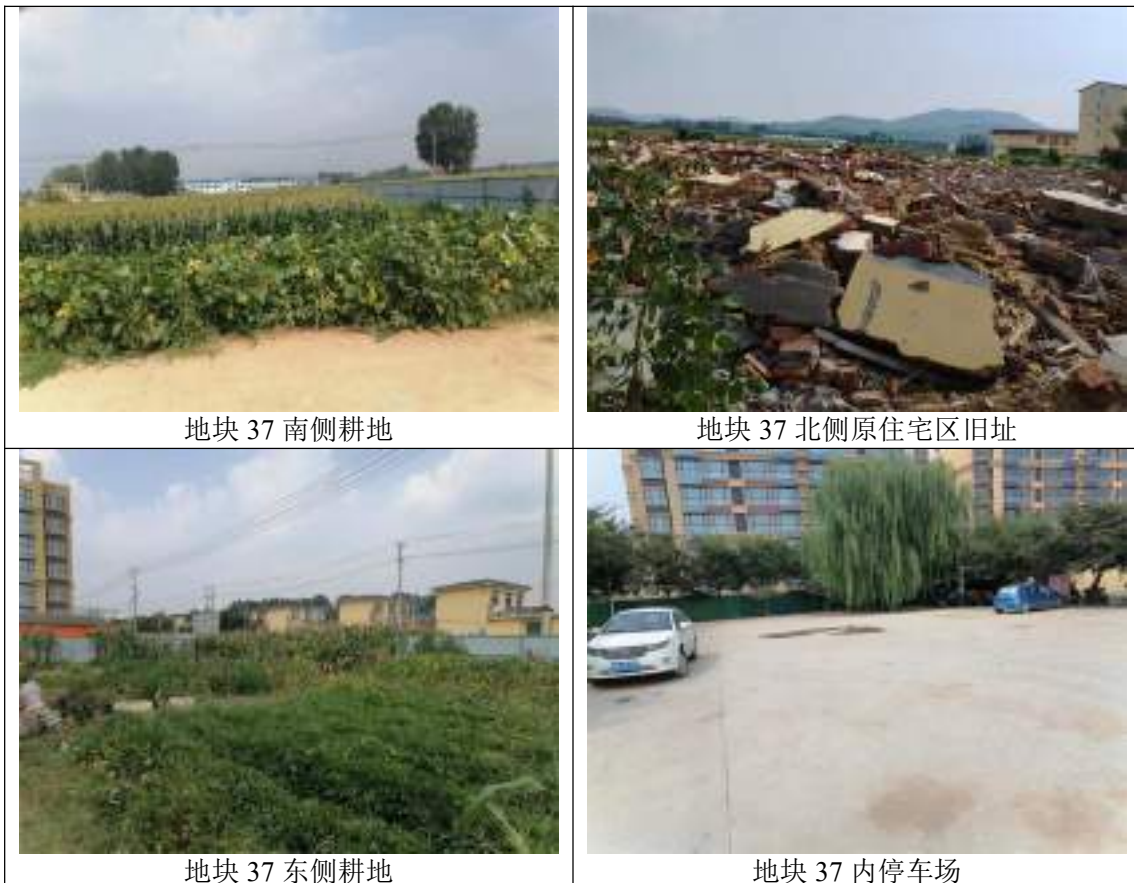
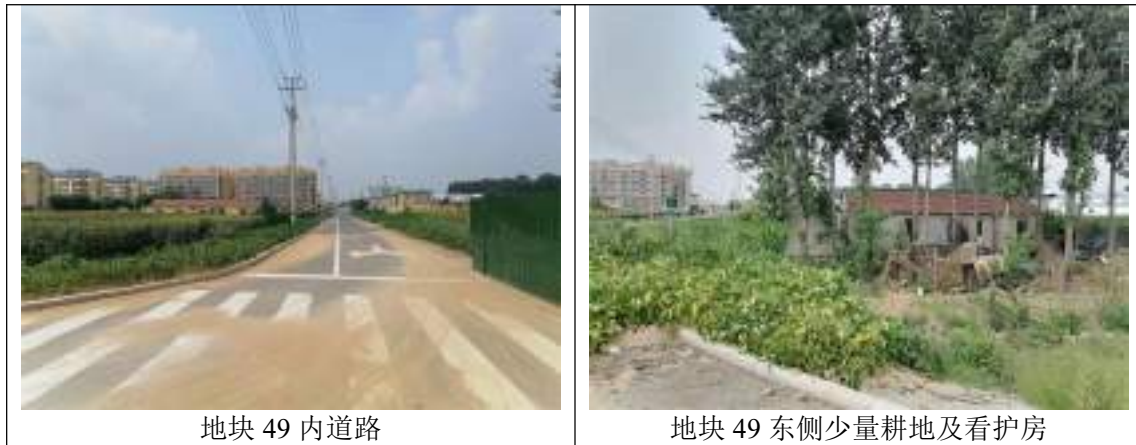
图 5-1 现场踏勘地块内部图片

2023 年 8 月现场踏勘时，现场踏勘时，地块 37 内为耕地、侍郎宅村老年房旧址（已拆除）、侍郎社区停车场等，地块 49 内为道路以及少量耕地和闲置地。耕地种植历史为花生、小麦和玉米轮作。地块内无污染痕迹，地块内各类典型照片见见图 5-1。

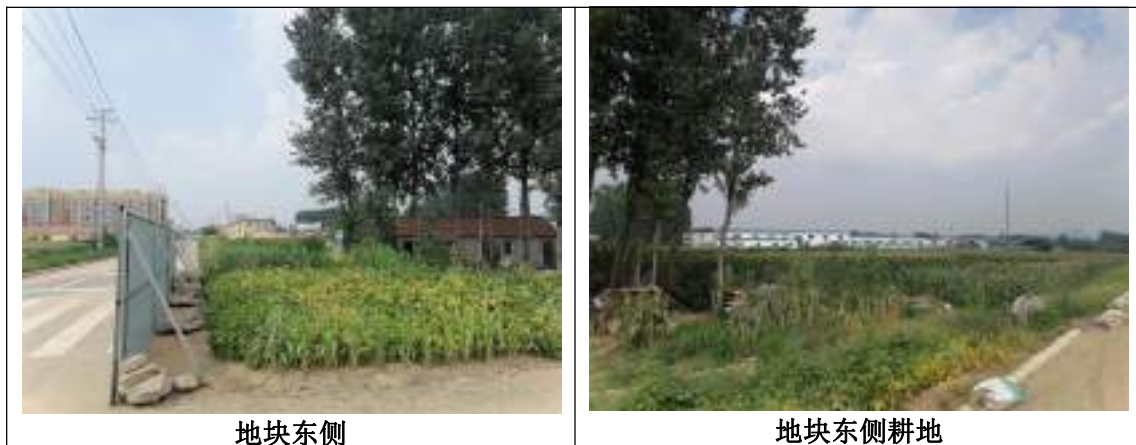
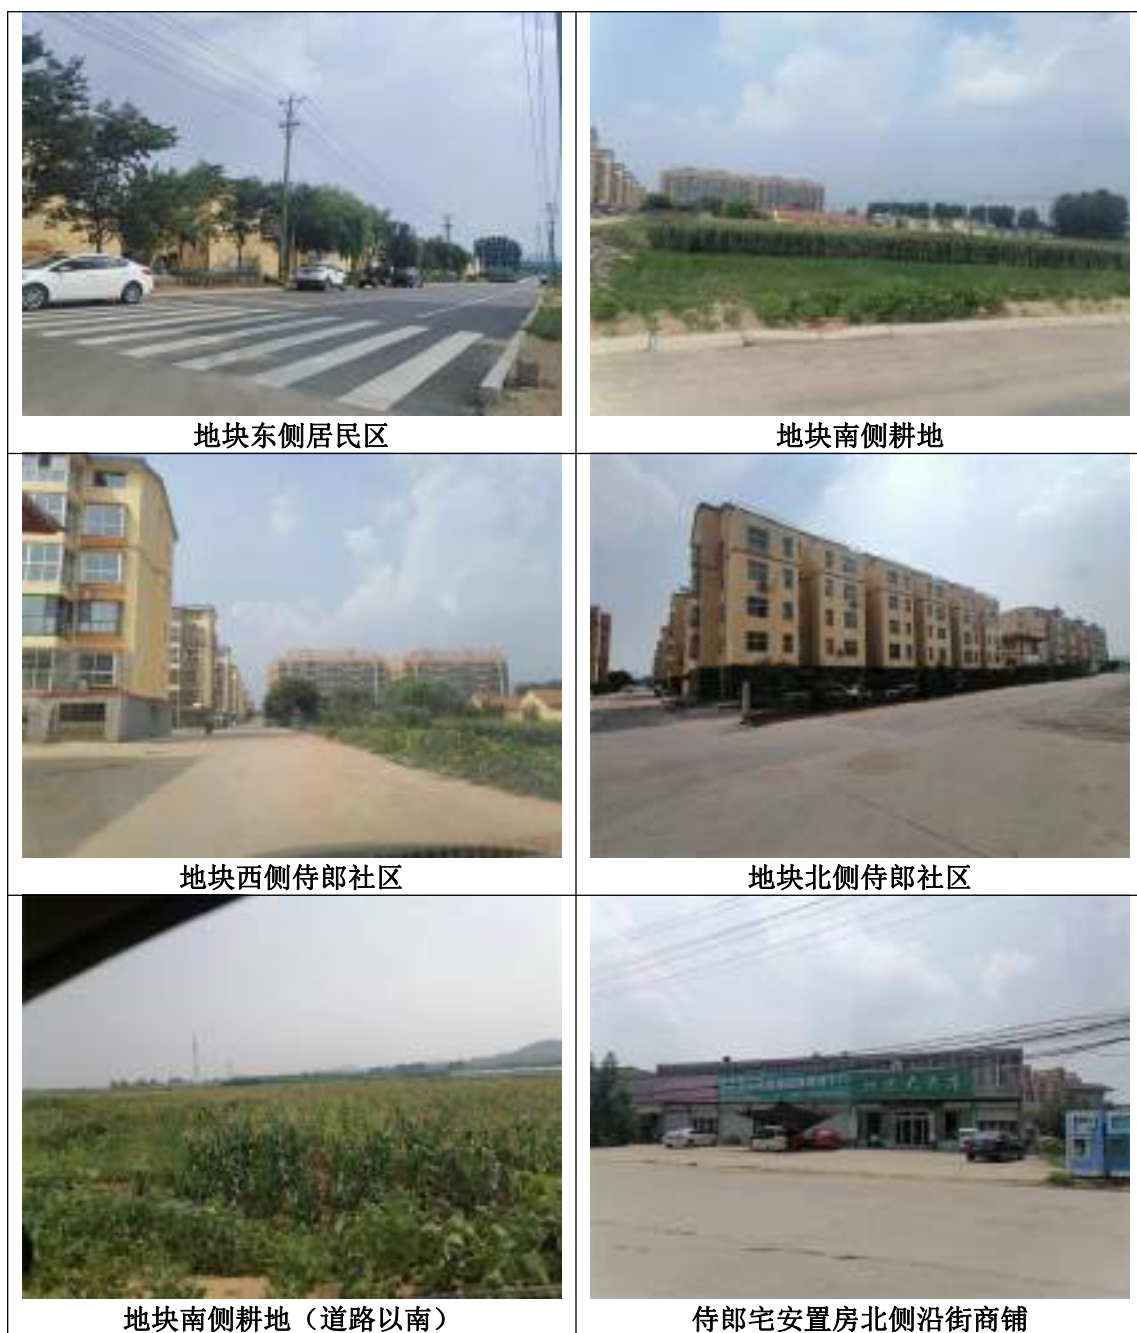
图 5-2 相邻地块现场踏勘照片

- (1) 东侧相邻地块为侍郎宅村安置房和耕地；
- (2) 南侧相邻地块为耕地，耕地以南为蒙河。
- (3) 西侧相邻地块为侍郎社区和耕地；
- (4) 北侧相邻地块为侍郎社区和道路，侍郎社区以北为沿街商铺等。

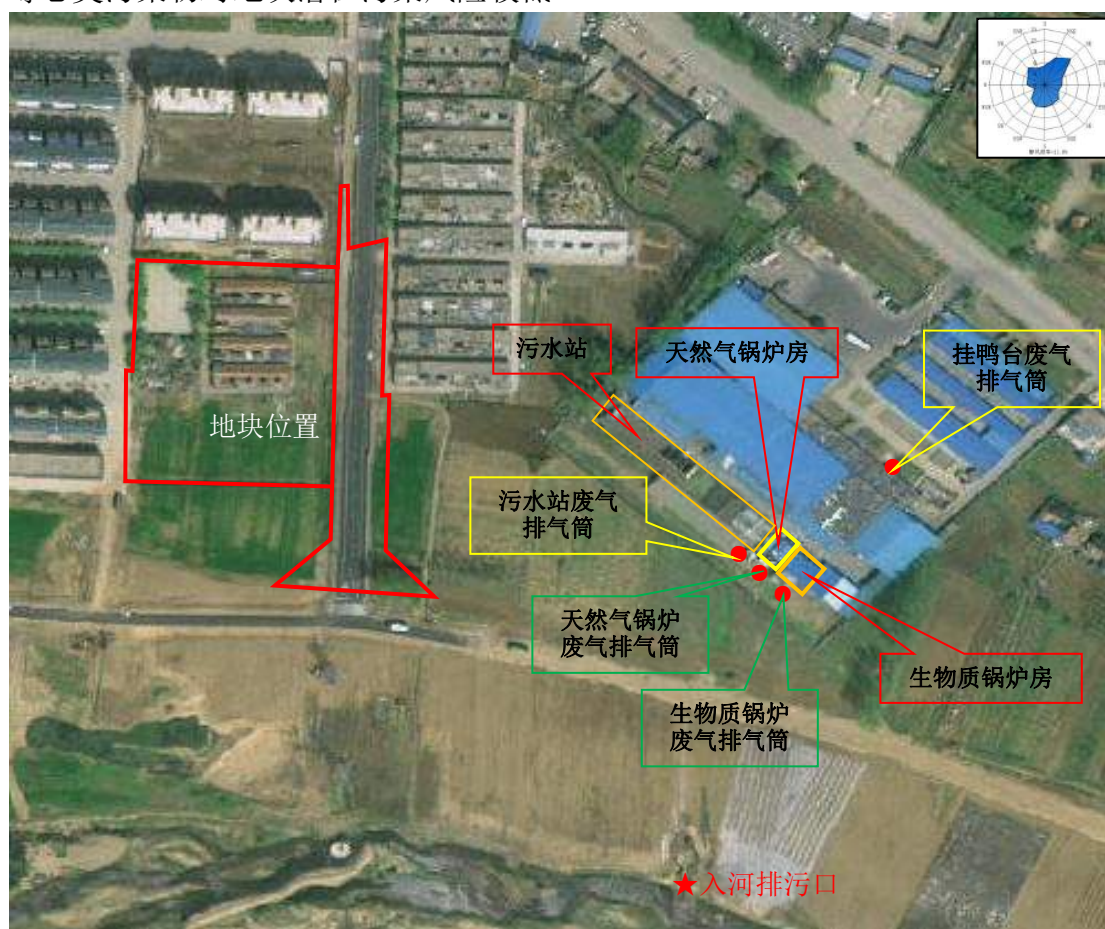
图 5-5 地块与沂南县鑫合食品有限公司位置关系图

如图 5-5 所示，沂南县鑫合食品有限公司天然气锅炉房、生物质锅炉房位于地块东侧 150m 处。天然气锅炉和生物质锅炉废气分别经 15 米和 30 米高排气筒高空排放，满足相关标准要求。由于锅炉废气高空排放，且鑫合食品锅炉房位于地块主导风向的侧风向，锅炉废气污染物对地块潜在污染风险较低。

沂南县鑫合食品有限公司污水站位于地块东侧 100 米处，挂鸭台位于地块东侧 200 米处。污水站和挂鸭台废气分别经 15 米高排气筒（分别位于地块东 150 米和 200 米处）高空排放，满足相关标准要求。污水站和挂鸭台废气排气筒均位于地块主导风向的侧风向，且氨、硫化氢不能长时间存在于土壤中，氨、硫化氢等恶臭污染物对地块潜在污染风险较低。
