临沂市蒙河双墩水库工程安置区二 号地块土壤污染状况调查报告

业主单位：临沂市蒙河双墩水库建设管理有限公司

编制单位：山东君威环境检测有限公司

二〇二三年八月

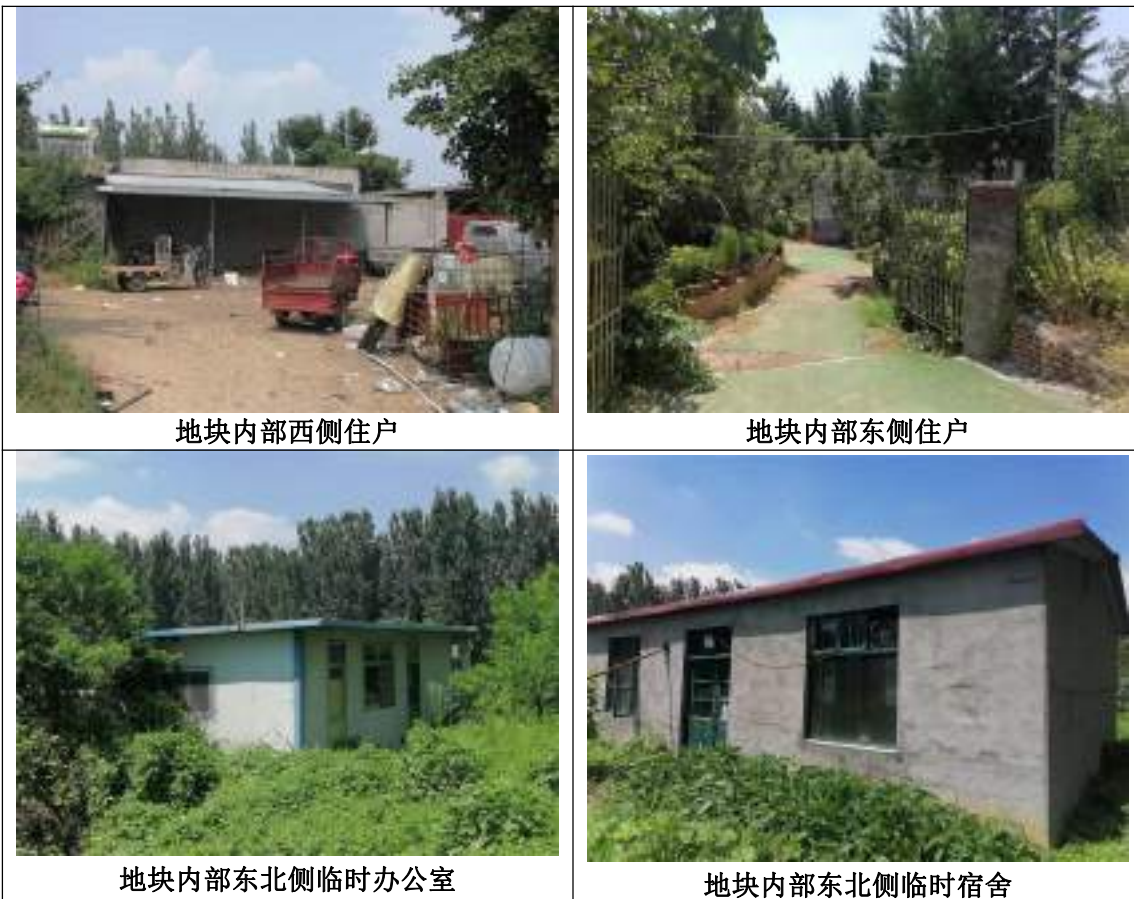
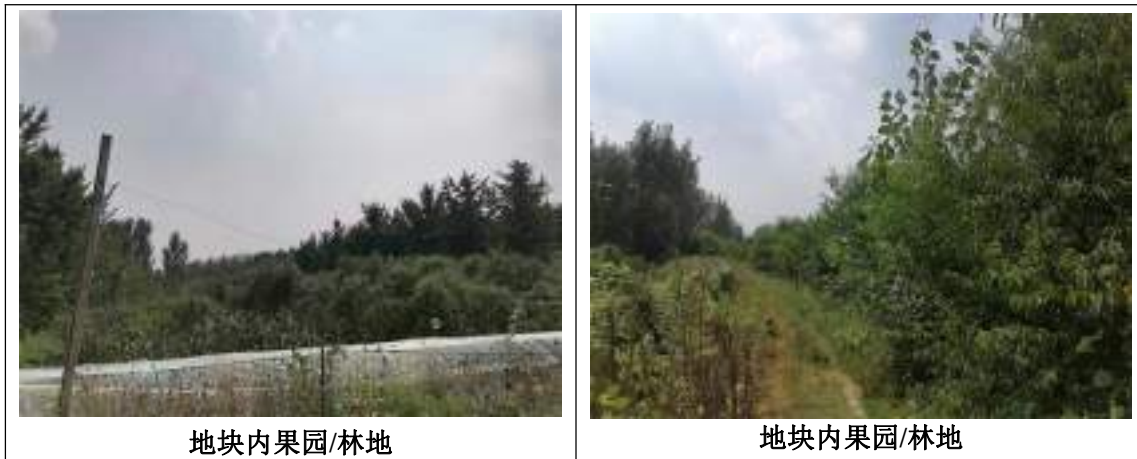
图 5-1 现场踏勘地块内部图片

2023 年 8 月现场踏勘时，现场踏勘时，地块 33 内为耕地、果园、林地、临时办公室和宿舍（已废弃），地块 41 内为果园和林地，地块 34 内为果园、林地和两户住宅。耕地种植历史为小麦和玉米轮作，果园主要是以苹果和桃为主。地块内无污染痕迹，地块内各类典型照片见见图 5-1。

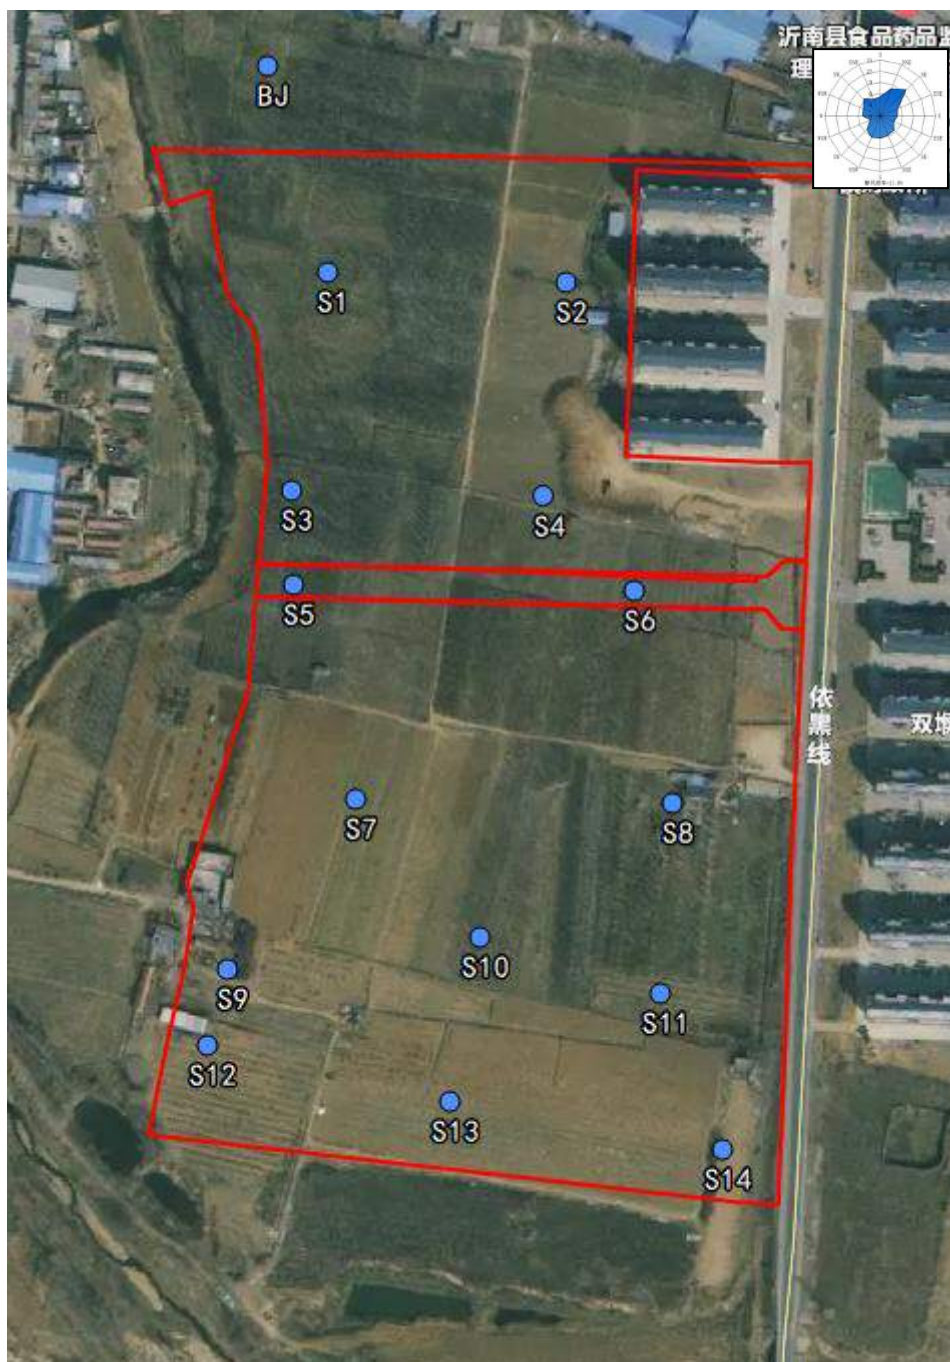
图 6-1 快筛点位布设图（底图为大地图，拍摄于 2022 年）

现场在地块内布设 14 个快筛点位，同时在地块西北侧 40 米处果园设置 1 个对照点。快筛点位的布设本着均匀分布的原则，分别布设在地块内的耕地、果园和林地中。
