# 费县探沂镇新城实验学校运动场建设项目地块土壤污染状况调查报告

业主单位：费县探沂镇人民政府

编制单位：山东君成环境检测有限公司

二〇二三年九月

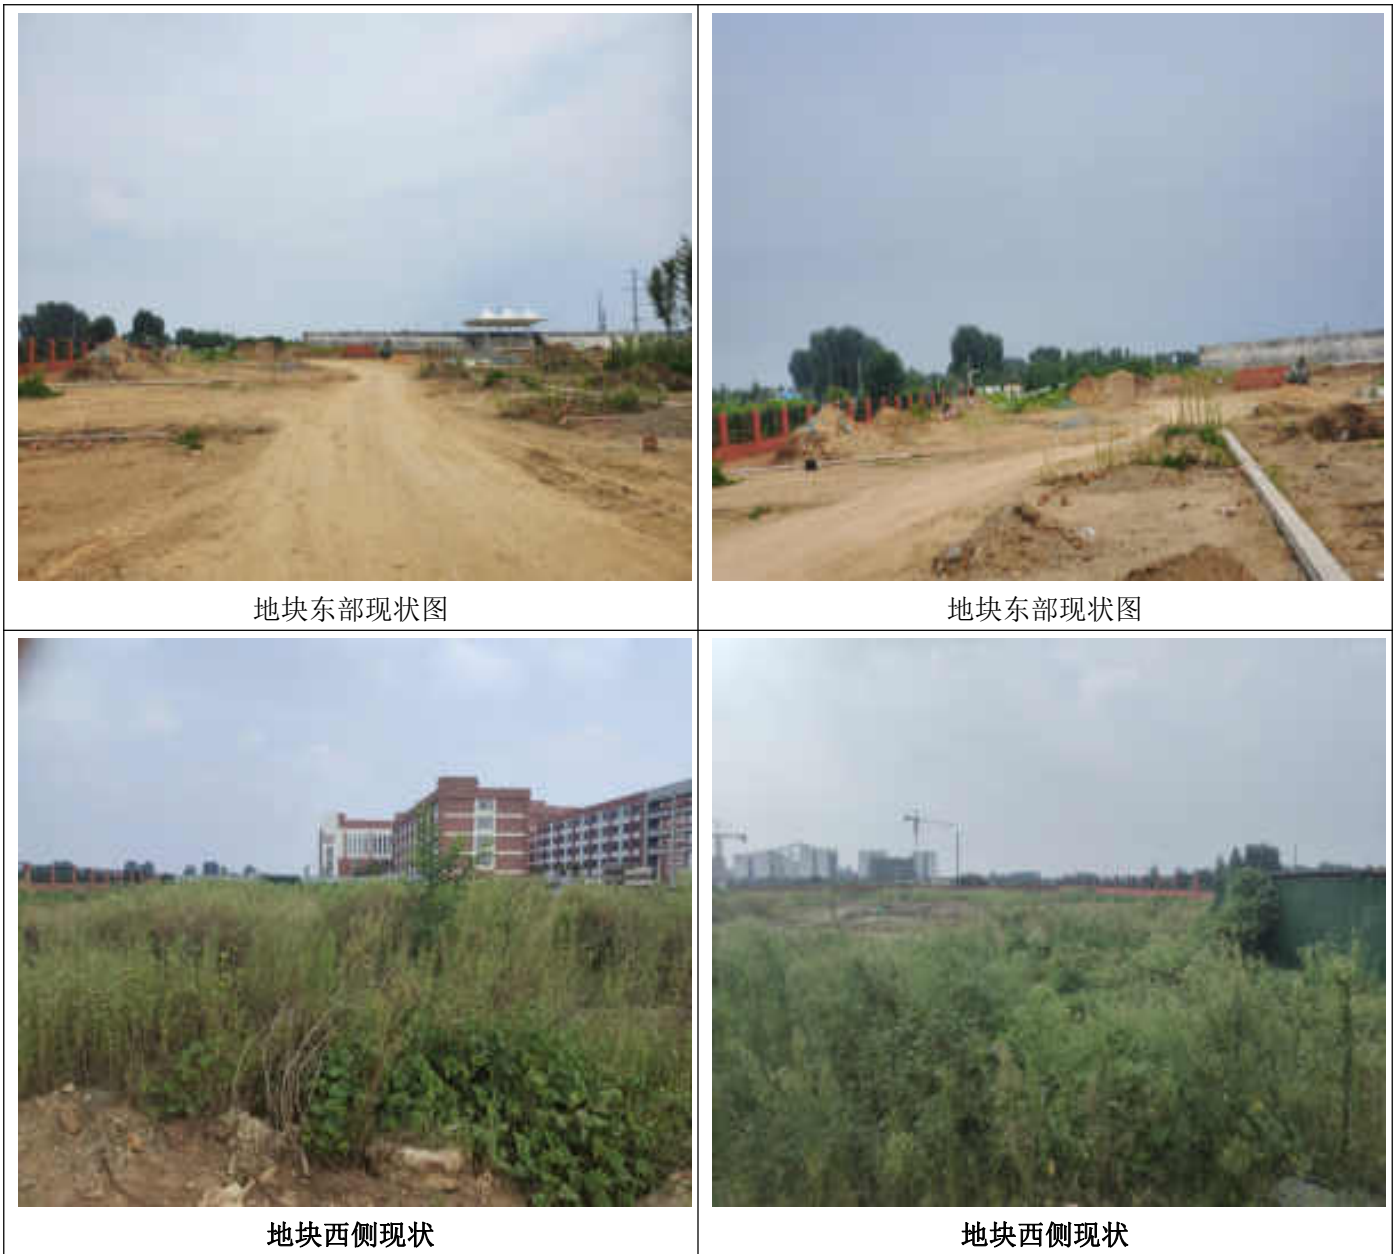
图 3-7 地块现状图

(1) 地块内现状主要为闲置空地，地块内西侧主要已杂草为主，地块中部和地块东部主要是闲置空地

(2) 地块四周设有围墙遮挡。

(3) 现场探勘时，未见刺激性气味。

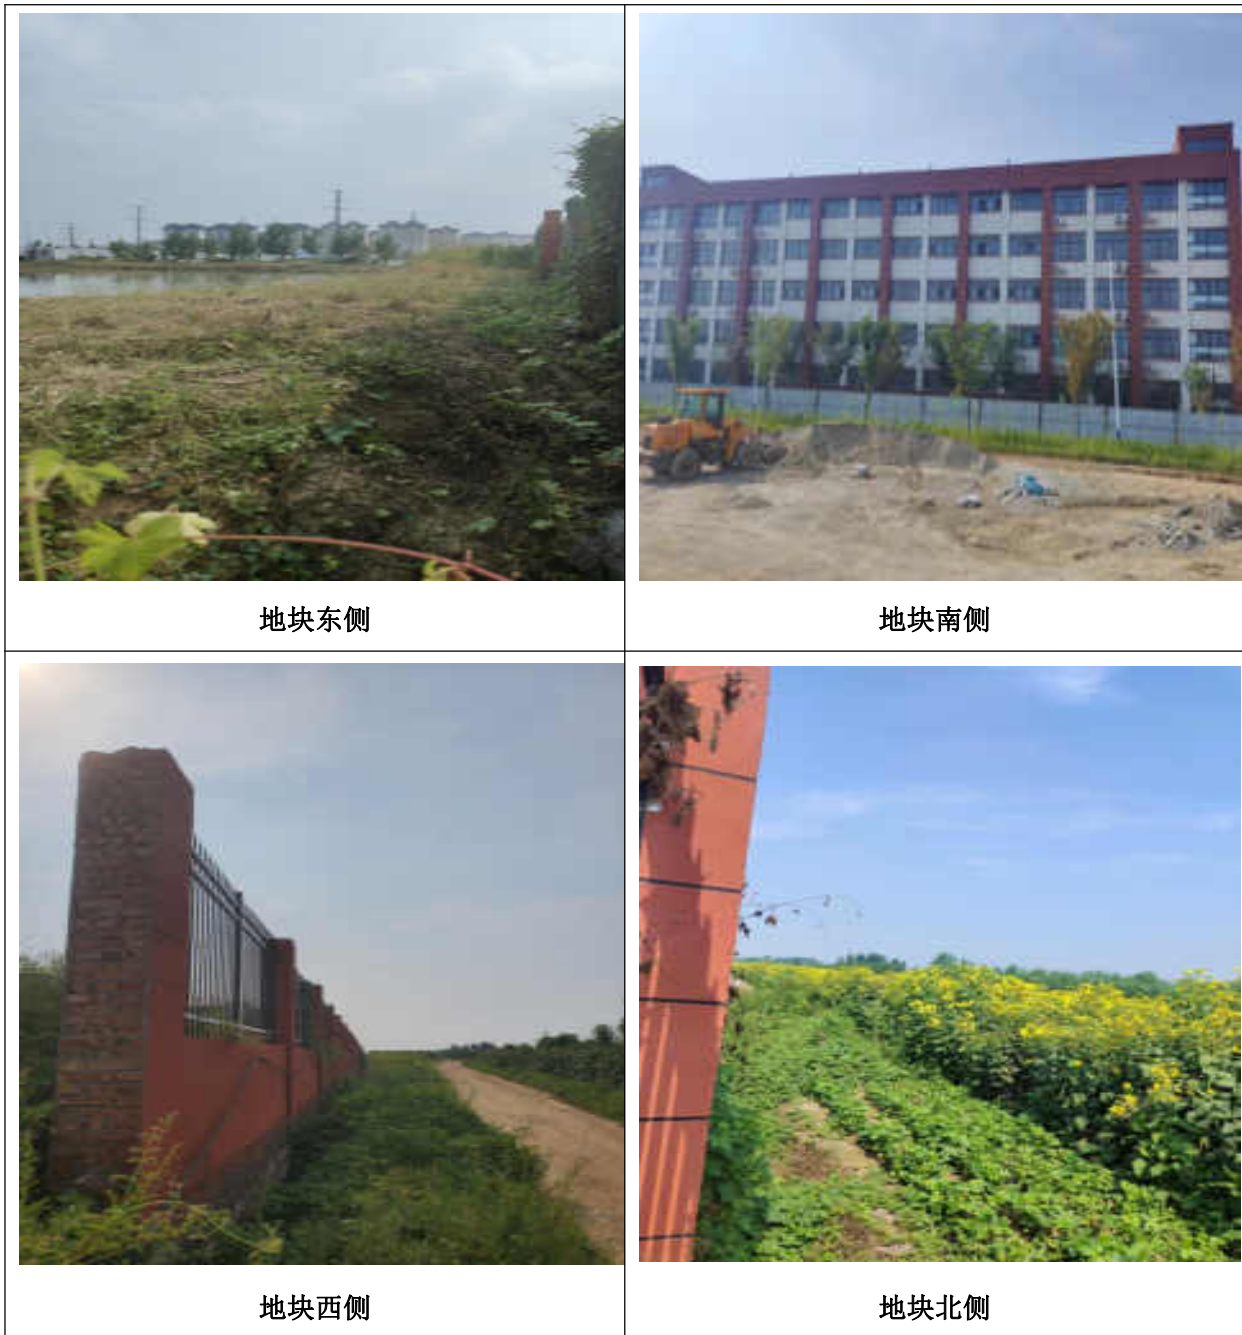
图 3-9 相邻地块现状图

根据现场踏勘，地块南侧现状为探沂镇新城中学及政府储备地；西侧为许由城村土地；地块北侧为许由城村土地；东侧为许由城村土地。相邻地块现状照片见图 3-9。

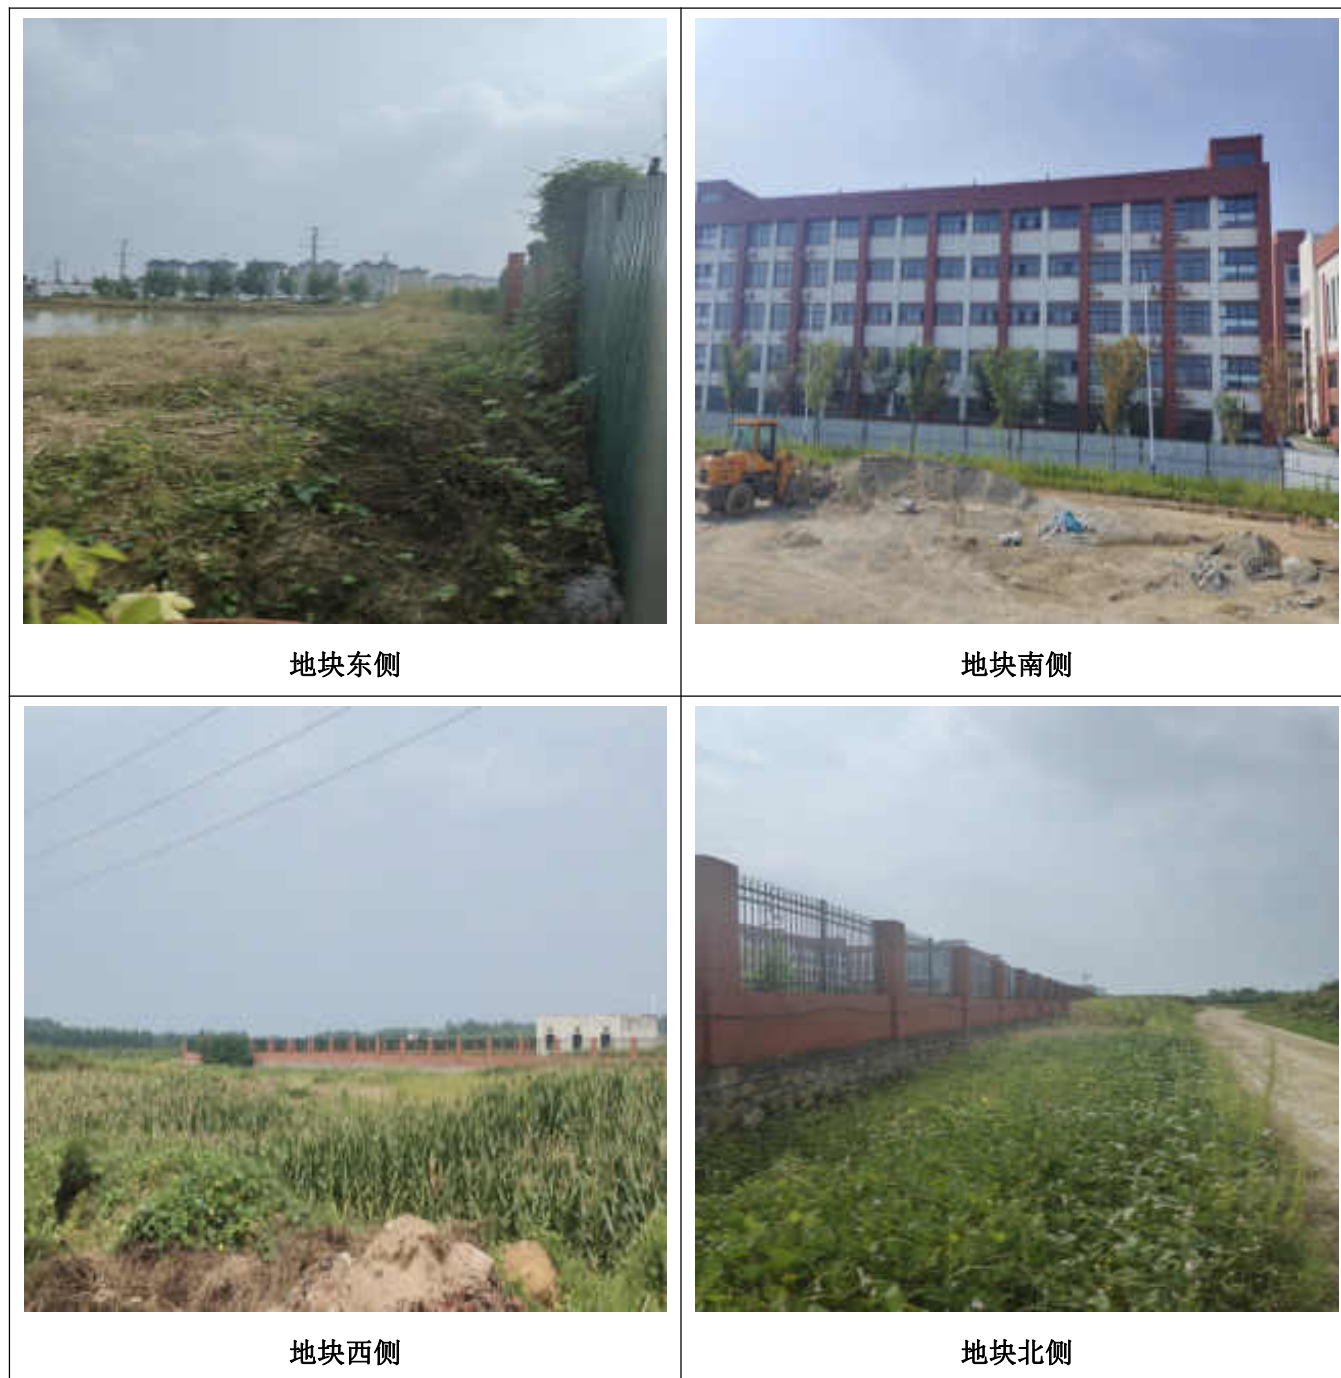
图 5-2 相邻地块现场踏勘照片

(5) 现场踏勘时，未见刺激性气味。

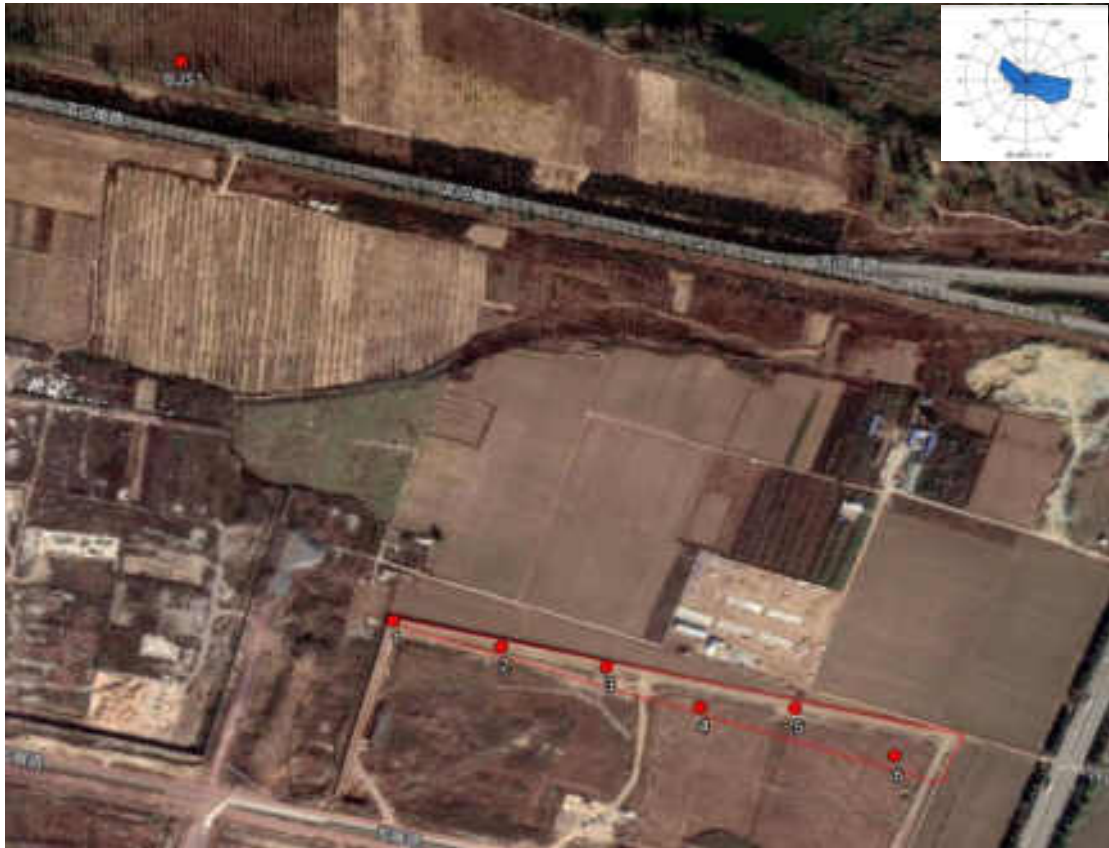
图 5-3 快筛点位布设图

地块历史及现在均不存在工业活动，用地历史为耕地、林地、菜园及农村道路，地块用地类型比较单一、且未受扰动。因此，本次调查快筛布点在网格布点法的基础上，考虑到不破坏作物的影响，又兼顾均匀性和布点代表性原则，共布设 3 个快筛点位和 1 个背景点位。其中：S1 点位布设在地块次西侧边界处，了解地块内土壤状况及相邻地块对本地块的影响；S2~S6 均匀分布在地块内，呈折线布点。地块内 6 个快筛点位覆盖整个地块。在调查地块外西北布设 BJS1 一个土壤快筛背景点。快筛点位布设图见图 5-3。快筛点位信息图见表 5-2。
