山东武钢钢结构工程有限公司钢结构设计制作项目

其他需要说明的事项

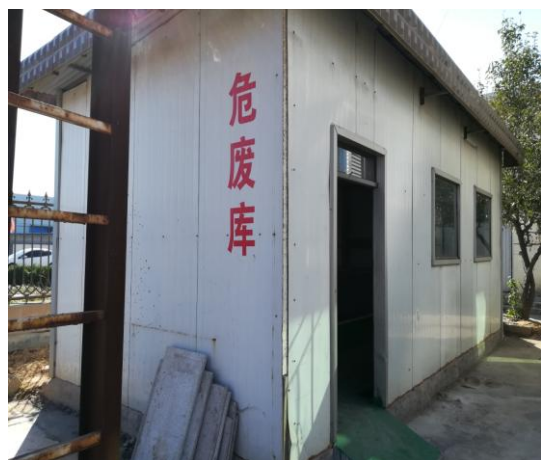
图 1 危废库外部整改前

验收意见及建议	落实情况	备注
危废库建设不规范。建议企业规范建设危废库,做好危废处置工作。	危废库内外按照规定悬挂标识牌。	——
