费县马庄镇天井社区
4#5#6#住宅楼项目地块
土壤污染状况调查报告

业主单位：费县马庄镇北天井汪村民委员会

编制单位：山东君成环境检测有限公司

二〇二一年九月

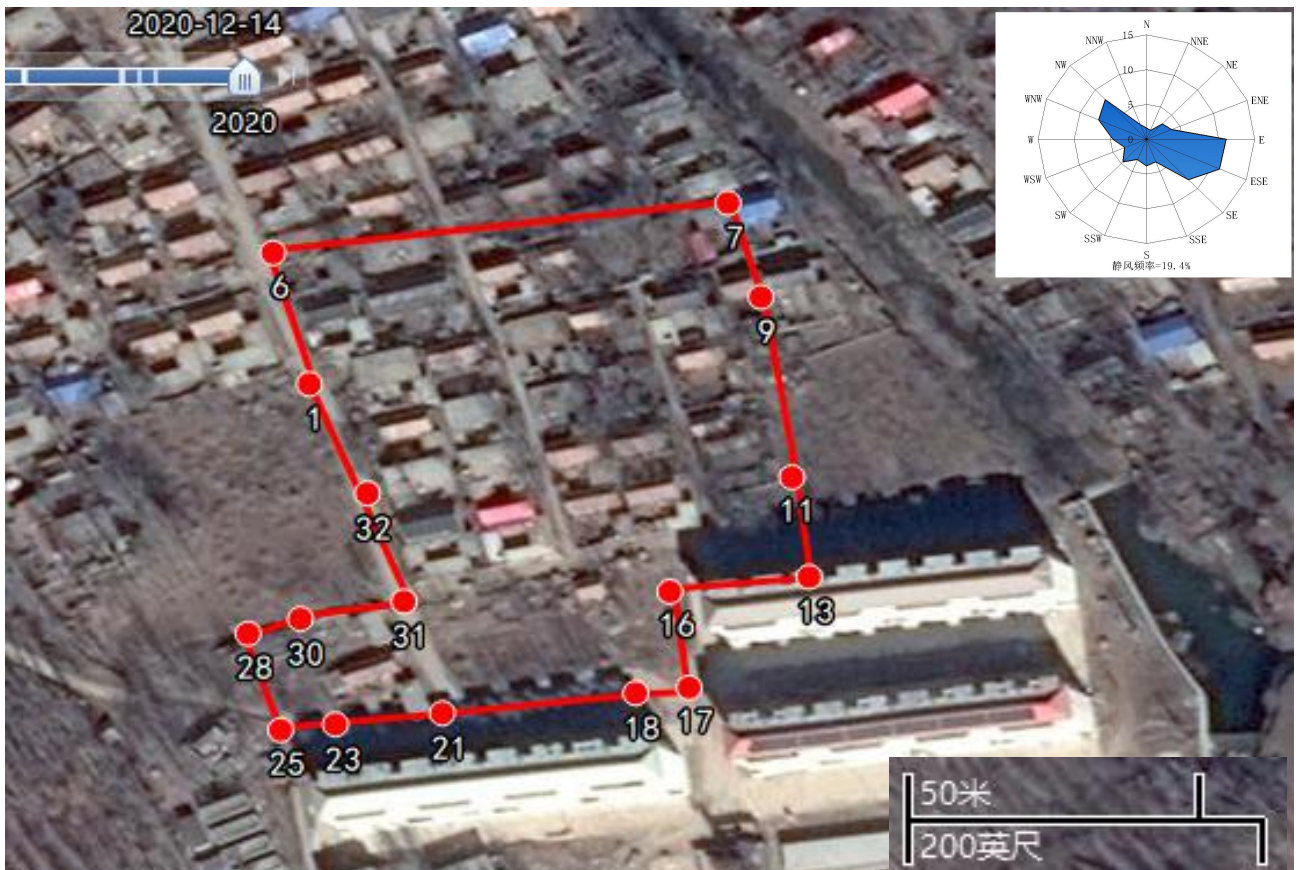
图 2-1 地块边界图（图片来源：大地图，拍摄于 2020 年 12 月 14 日）

本次调查地块为费县马庄镇天井社区 4#5#6#住宅楼项目地块，山东省临沂市费县马庄镇北天井汪村。地块面积为 11792m²（约 17.688 亩），地块东至北天井汪村农用地及住宅，南至天井社区 1#~3#住宅楼，西至北天井汪村农用地及住宅，北至北天井汪村住宅。本次调查地块各拐点坐标见表 2-1，调查地块边界范围见图 2-1，地块勘测定界图见图 2-2。

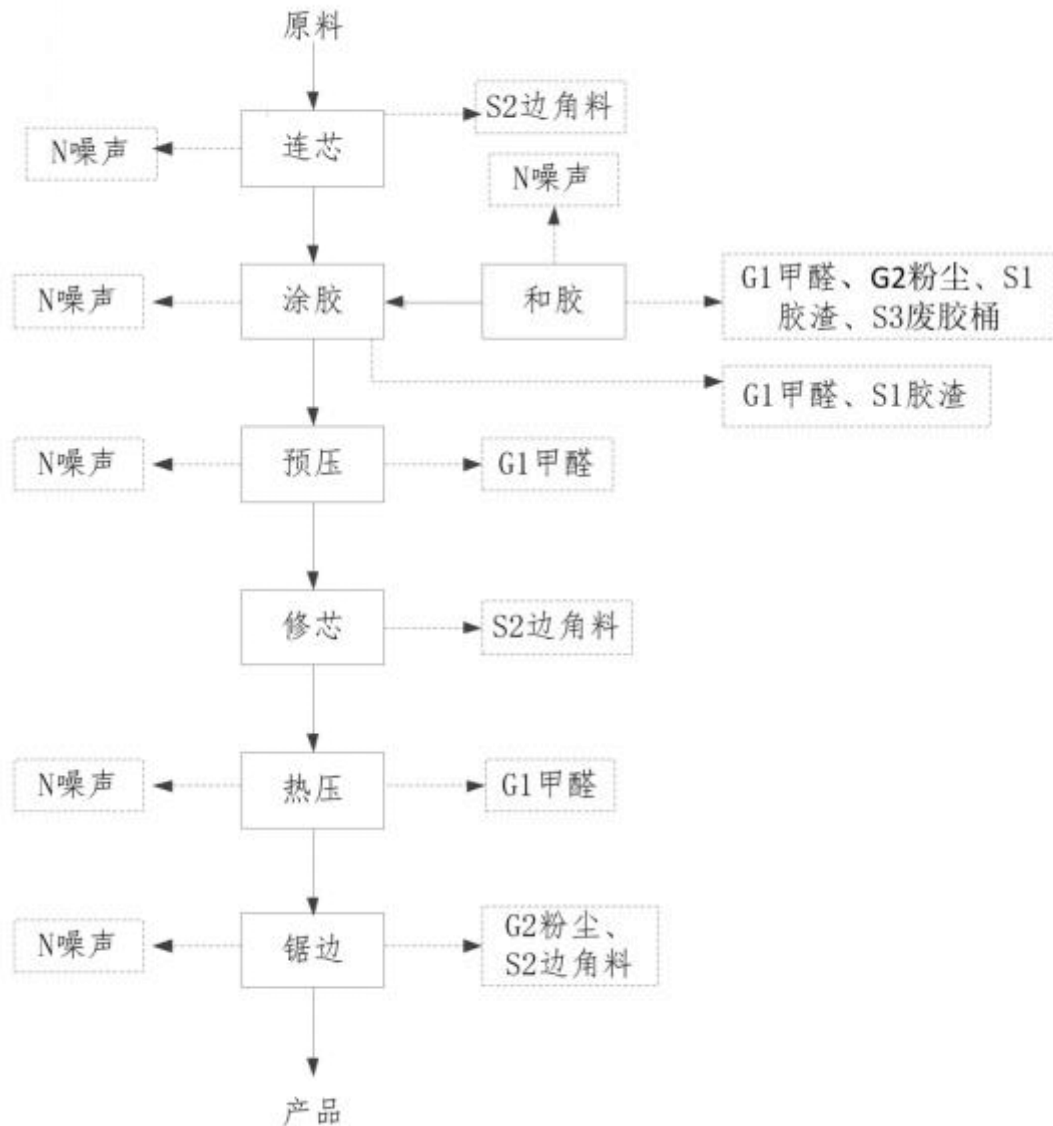
图 4-5 多层板生产工艺流程及产污环节示意图

板皮经连芯机连接，将和好的胶（脲醛树脂胶+面粉）均匀涂抹于板皮上，然后经铺板、预压、修芯、热压、锯边，即为多层板成品。

产污环节：和胶过程产生的面粉粉尘、甲醛废气，锯边工序产生的木粉尘，涂胶、预压、热压过程产生的甲醛废气，导热油燃煤产生的SO₂、NO_x、汞、砷、苯并[a]芘，锯边、连芯及修芯工序产生的下角料，涂胶机清理产生的废胶渣，预压机、热压机产生的废液压油。

通过以上分析，多层板生产项目产生的污染物主要是 SO_2 、 NO_x 、汞、砷、苯并[a]芘、甲醛、石油烃。

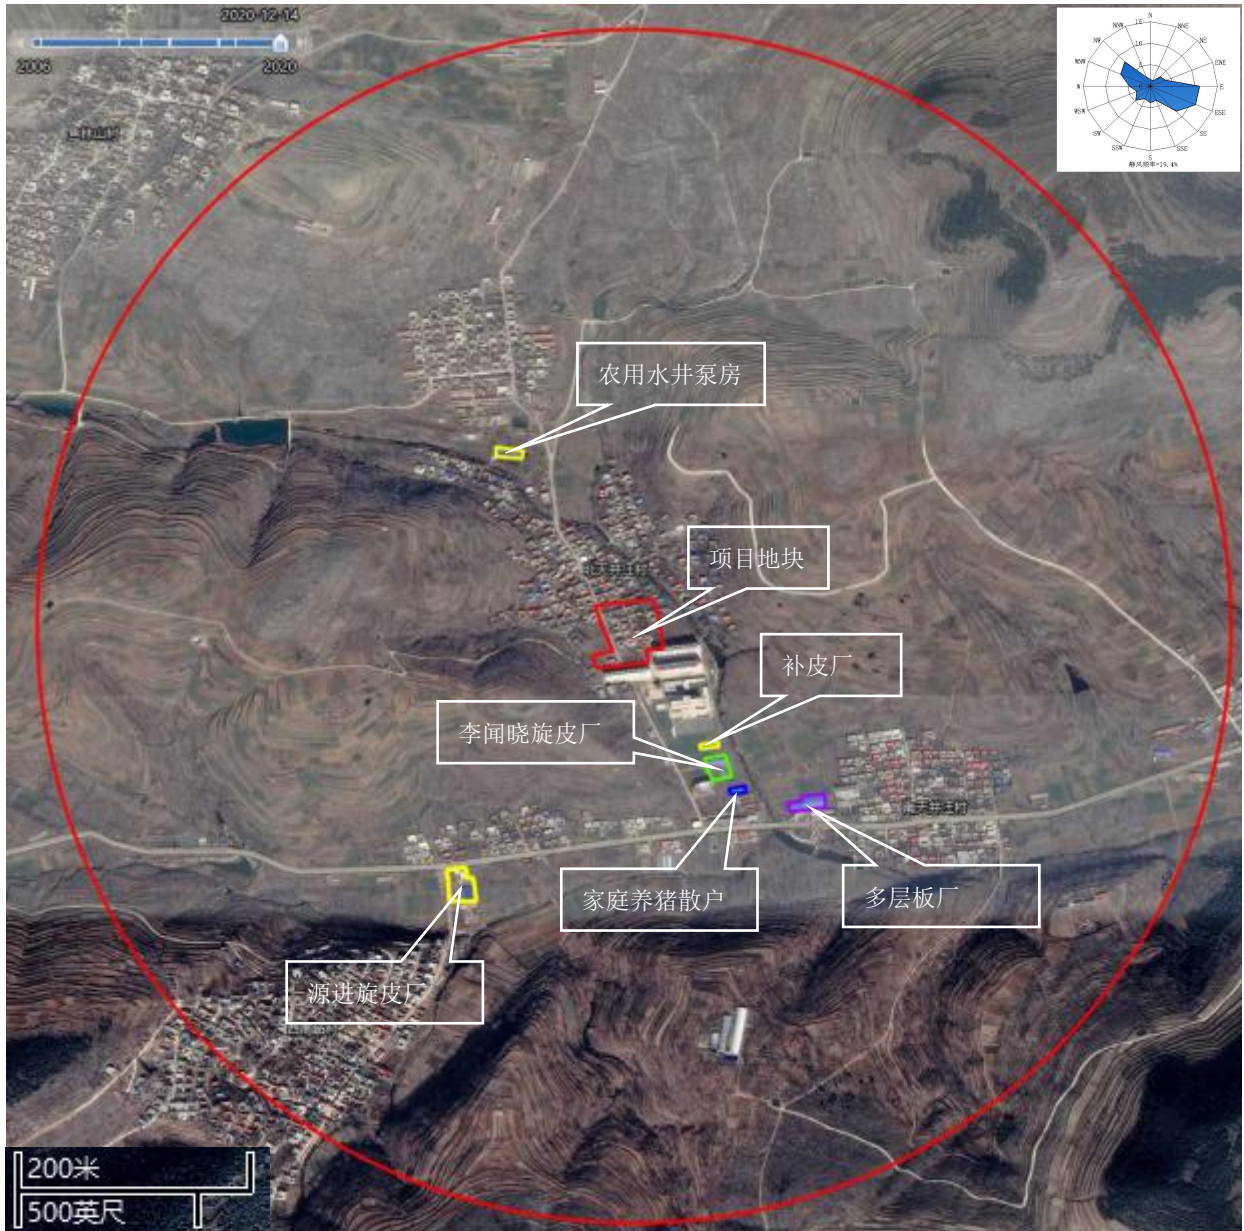
地块周边企业分布图

序号	方位	距离(m)	名称	产品	存在时间
1	SSE	181	孟祥华补皮厂	木皮	2013年~今
2	SSE	214	李闻晓旋皮厂	木皮	2012年~今
3	SSE	285	赵其连家庭养猪散户	生猪	2013年~今
4	SE	367	费县兆华板材厂	多层板	2013年~今
5	SSW	460	费县源进木材加工厂	木皮	2016年12月~今
