临沂产业发展投资集团有限公司
高新区第二污水处理厂项目地块
土壤污染状况调查报告

建设单位：临沂高新水务有限公司

编制单位：山东君成环境检测有限公司

2021年12月

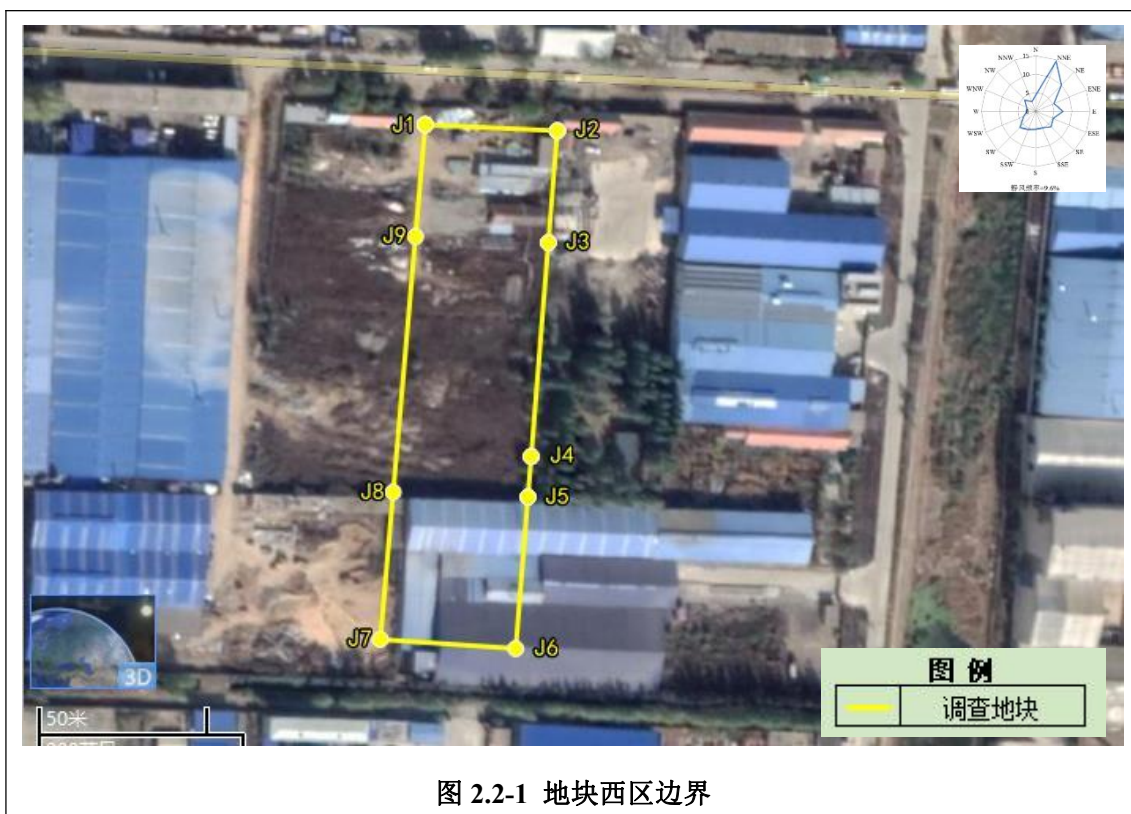
- (1) 地块西区拐点坐标见表 2.2-1，地块西区边界见图 2.2-1；
- (2) 地块东区拐点坐标见表 2.2-2，地块东区边界见图 2.2-2；
- (3) 最终地块调查范围见图 2.2-3。

表 2.2-1 地块西区拐点坐标（2000 坐标系）

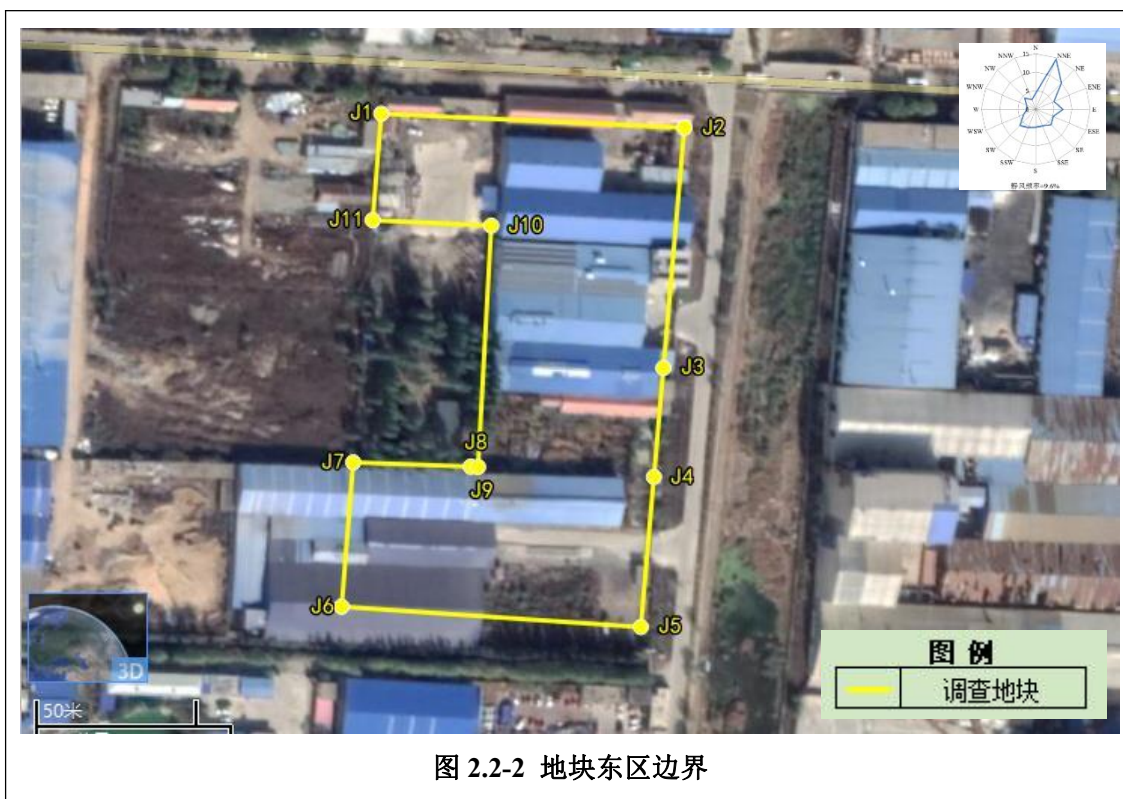
表 2.2-2 地块东区拐点坐标（2000 坐标系）

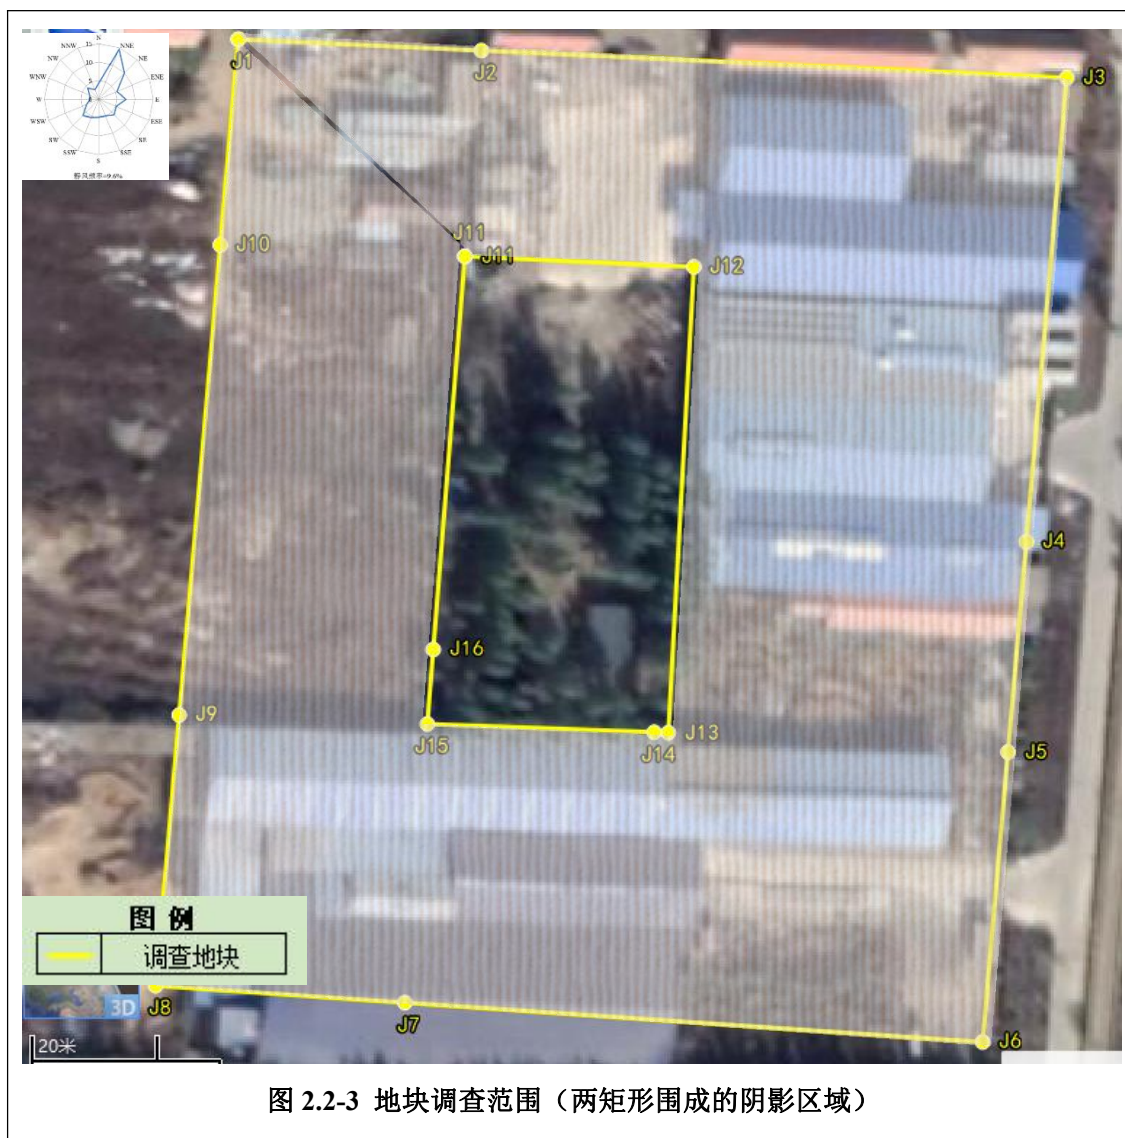
调查地块位于临沂高新技术产业开发区罗西街道贾庄村，南化武路与燕子河交汇西南，地块中心坐标：E: 118.199973°，N: 35.020262°，地块面积为23622平方米（35.4329亩）。调查地块勘测定界图分为2个，将2个勘测定界图合并后，即得地块调查范围。

表 2.2.3 地块调查范围拐点坐标（2000 坐标系）
