# 银杏产业研发服务中心地块 土壤污染状况调查报告

业主单位：郯城县新村银杏产业开发区管理委员会

编制单位：山东君成环境检测有限公司

二〇二二年八月

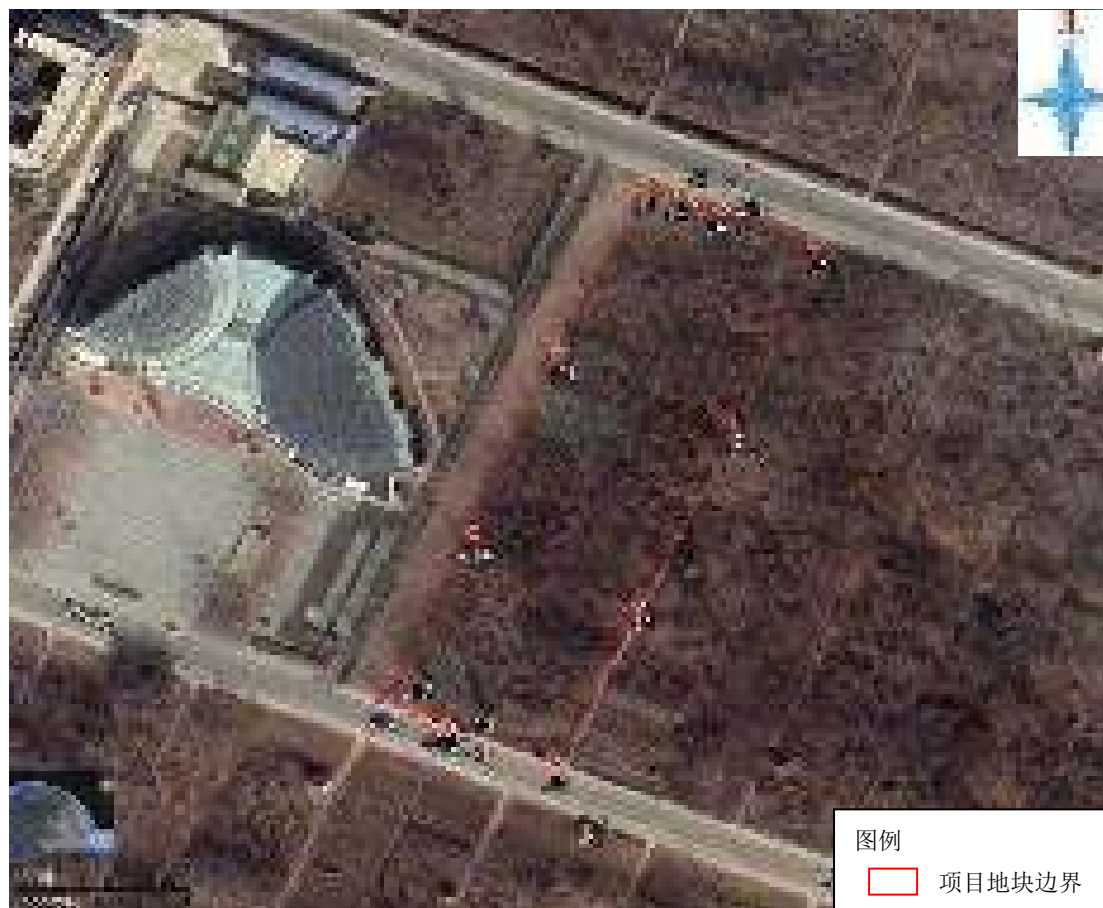
图 2-1 调查地块边界范围图

区，地块四至为：东至新苑社区果园，北至郟子路，西至银杏会展中心，南至高新路。地块总占地面积 16999m<sup>2</sup>，合 25.4985 亩，该地块现状为闲置空地。调查范围为本地块及周边地块，地块边界范围见图 2-1，地块边界拐点坐标见表 2-1，地块勘界图见图 2-2。

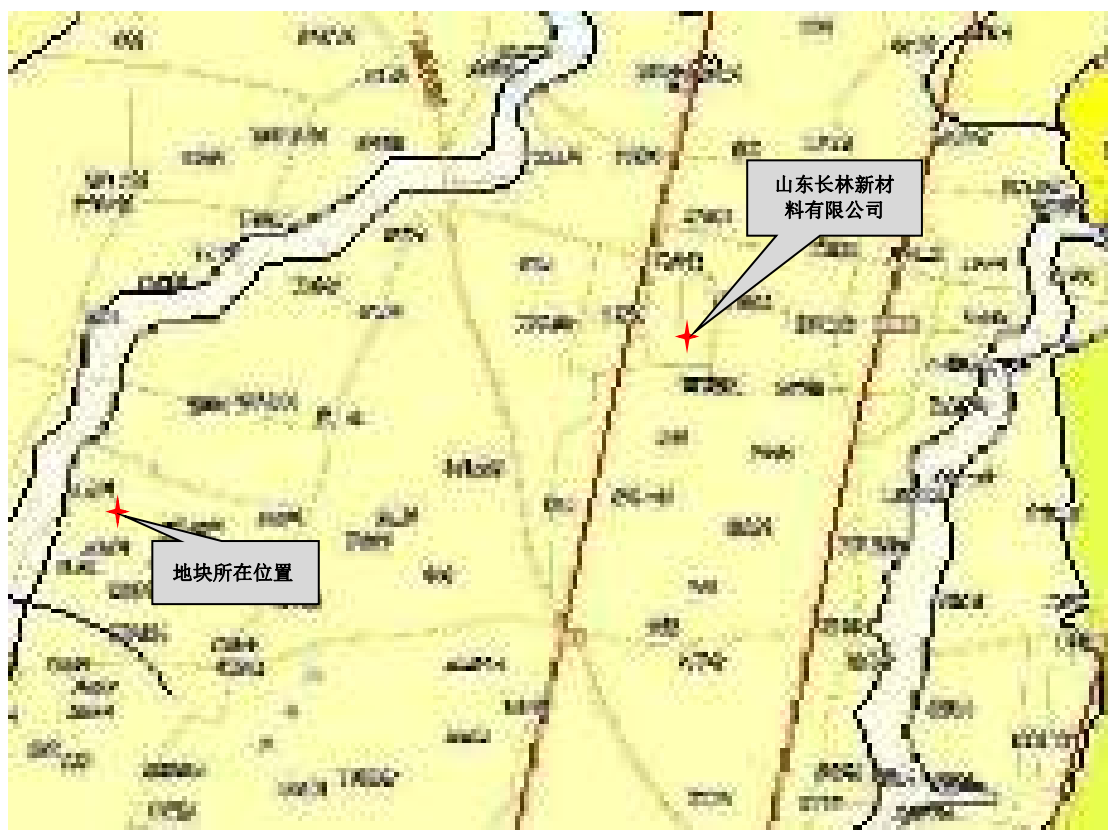
图 3-4 区域地质图

本地块未进行工程地质勘察工作，本次引用《山东长林新材料有限公司年产35万吨高档特种纸项目环境影响评价报告书》中地勘资料，该项目与本地块距离15.228km，根据区域地质地貌图可知：该项目与本调查地块处于同一地质单元，为山前倾斜冲洪积平原区。该地质单元地势较平坦，起伏不大，地形地貌类型较简单，地质构造简单且相对稳定，引用数据可行。区域地质图见图3-4、与本地块相对距离见图3-5。

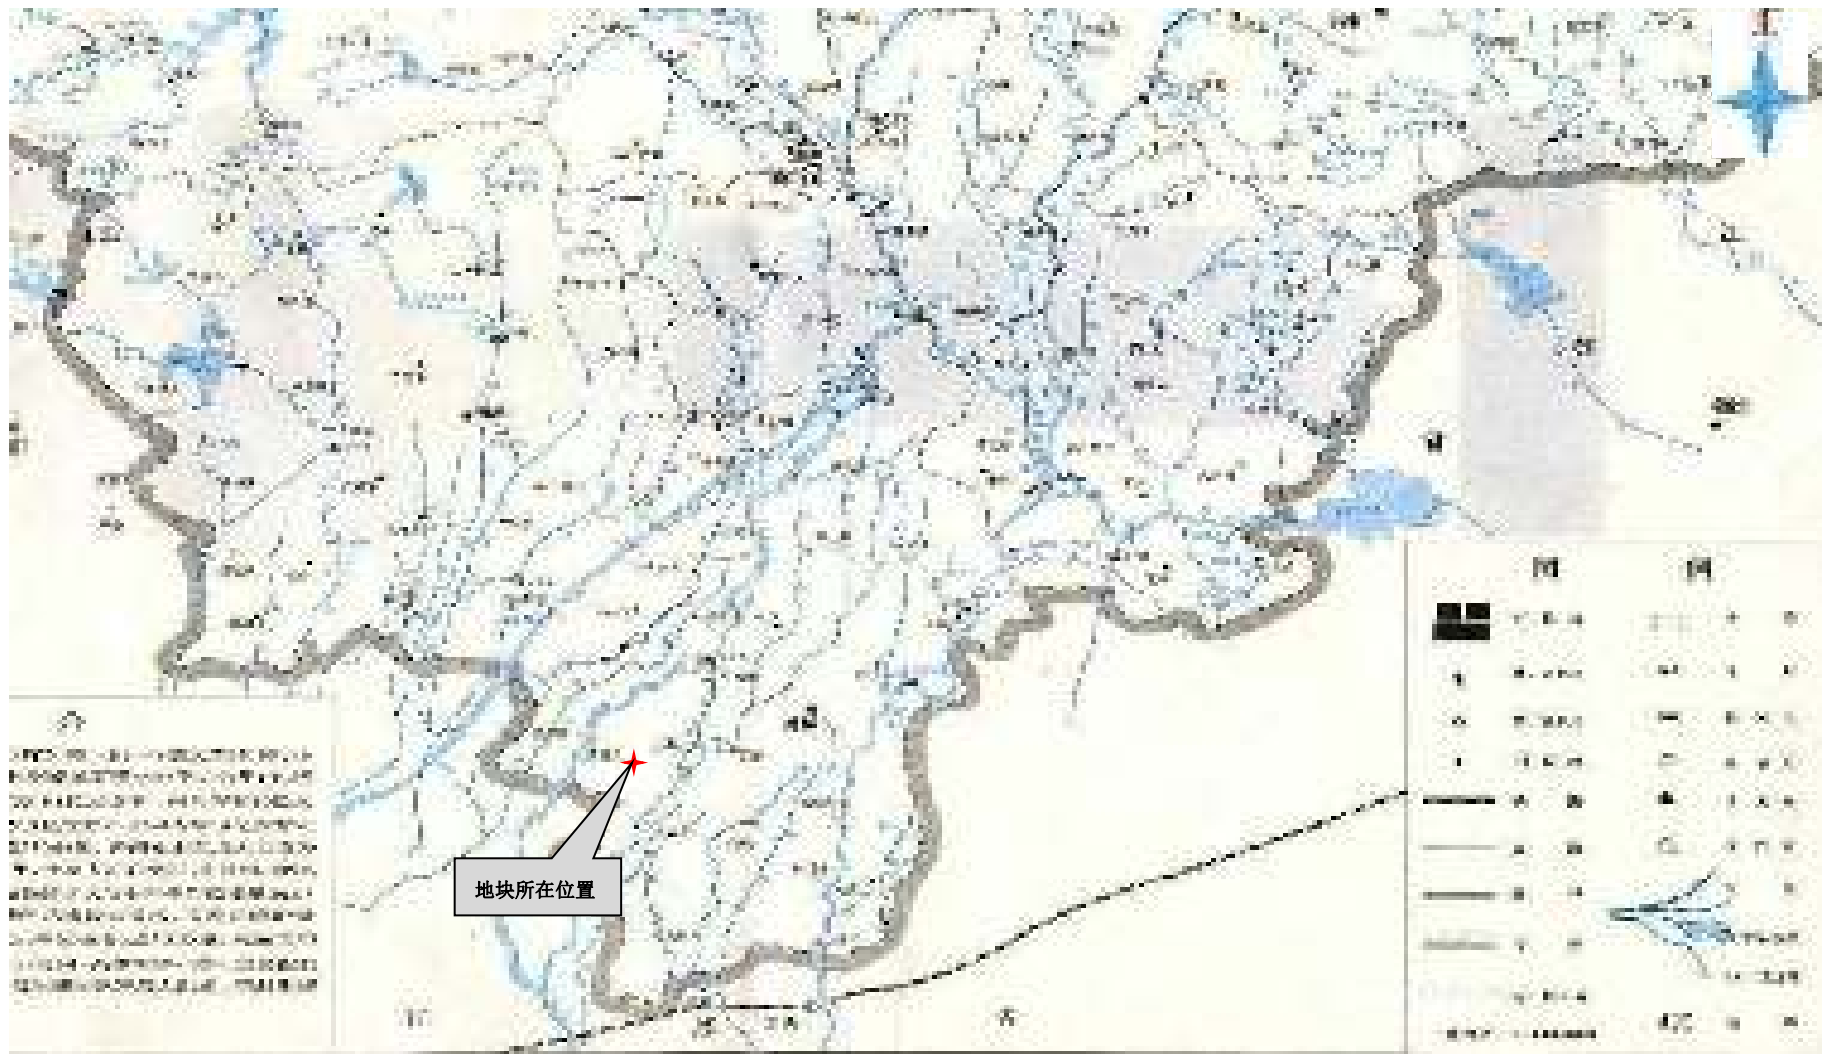
图 3-9 项目区域地表水系图

该地块距离西侧沂河 1.1km 左右。区域地表水系图如图 3-9。

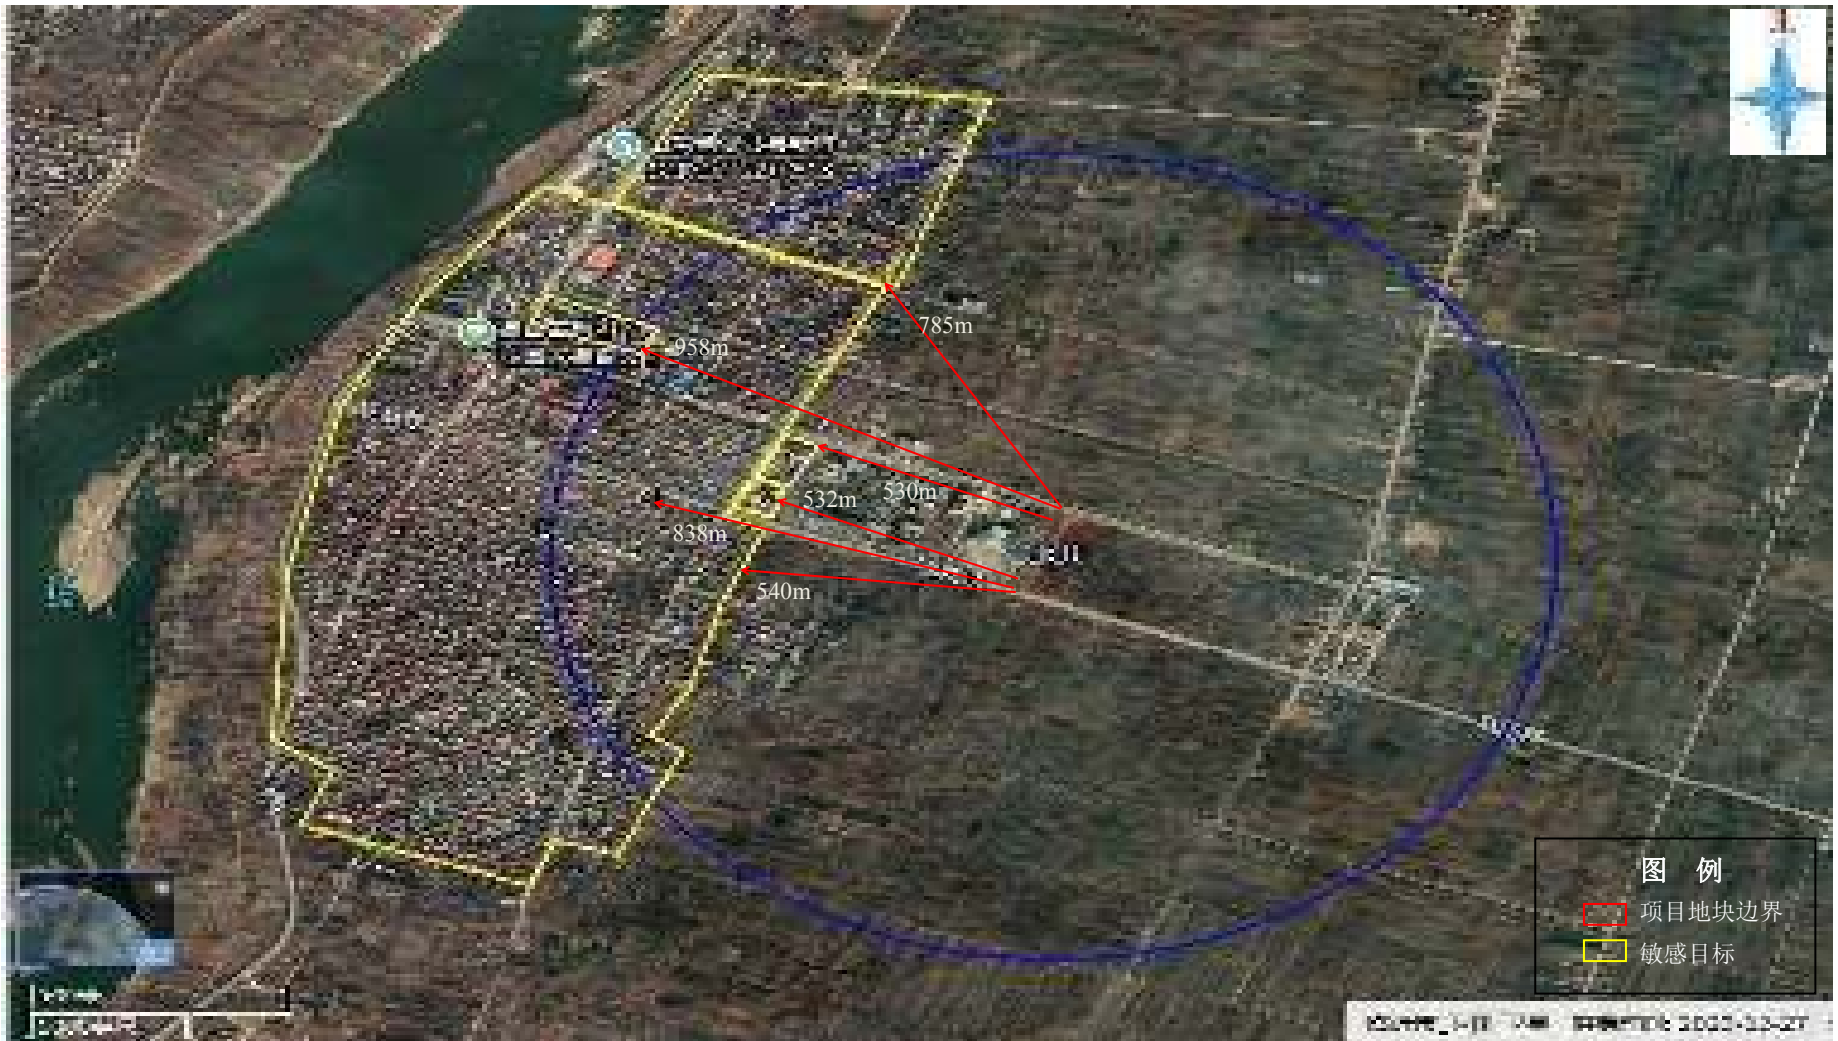
图 3-11 块地周边敏感目标图

银杏产业研发服务中心地块位于郟城县新村一村，周边主要敏感目标主要为居民区、学校、医院。本地块周边 1000m 范围内敏感目标见表 3-2，分布图见图 3-11。

序号	敏感目标名称	与调查地块场界最近距离 (m)	方位	敏感目标性质
1	郟城县新村乡中心小学	530	W	学校
2	郟城县新村乡中心幼儿园	532	W	幼儿园
3	郟城县新村银杏产业开发区初级中学	958	NW	学校
4	新飞幼儿园	838	W	幼儿园
5	孙埠村	785	NW	居民区
6	新村乡（一村、二村、三村、四村）	540	W	居民区

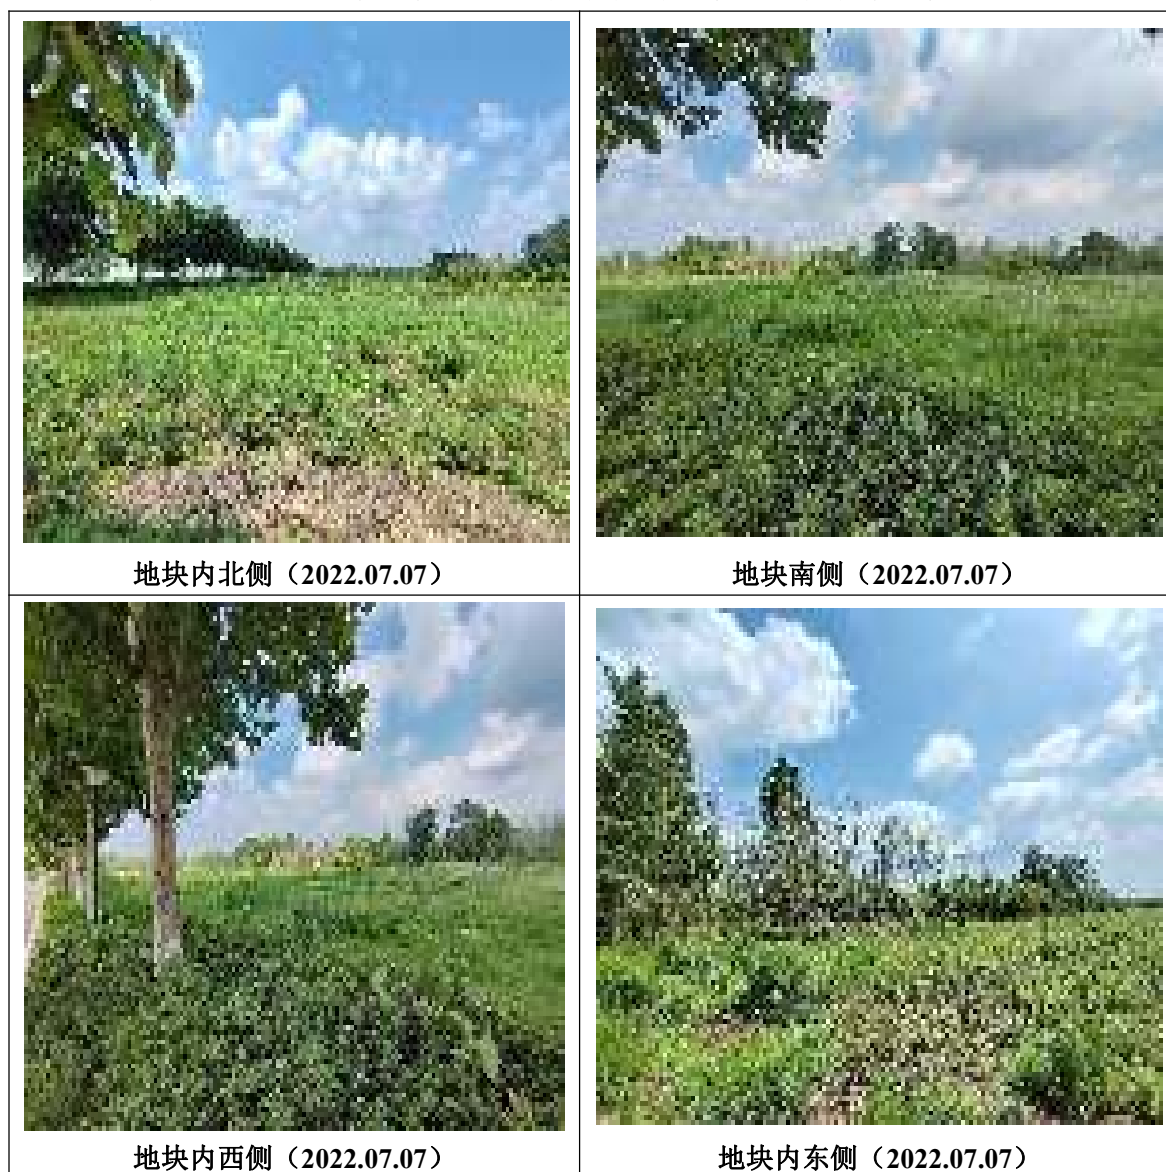
图 3-15 地块现状图（2022 年 07 月 07 日）

银杏产业研发服务中心地块位于郯城县新村银杏产业开发区新村一村。地块四至为：东至新苑社区果园，北至郯子路，西至银杏会展中心，南至高新路。地块归属郯城县人民政府。本地块总占地面积 16999m<sup>2</sup>，合 25.4985 亩，该地块现状为闲置空地，规划为公共管理与公共服务用地。

技术人员于 2022 年 7 月 7 日进行了现场踏勘。地块现状图见图 3-15。

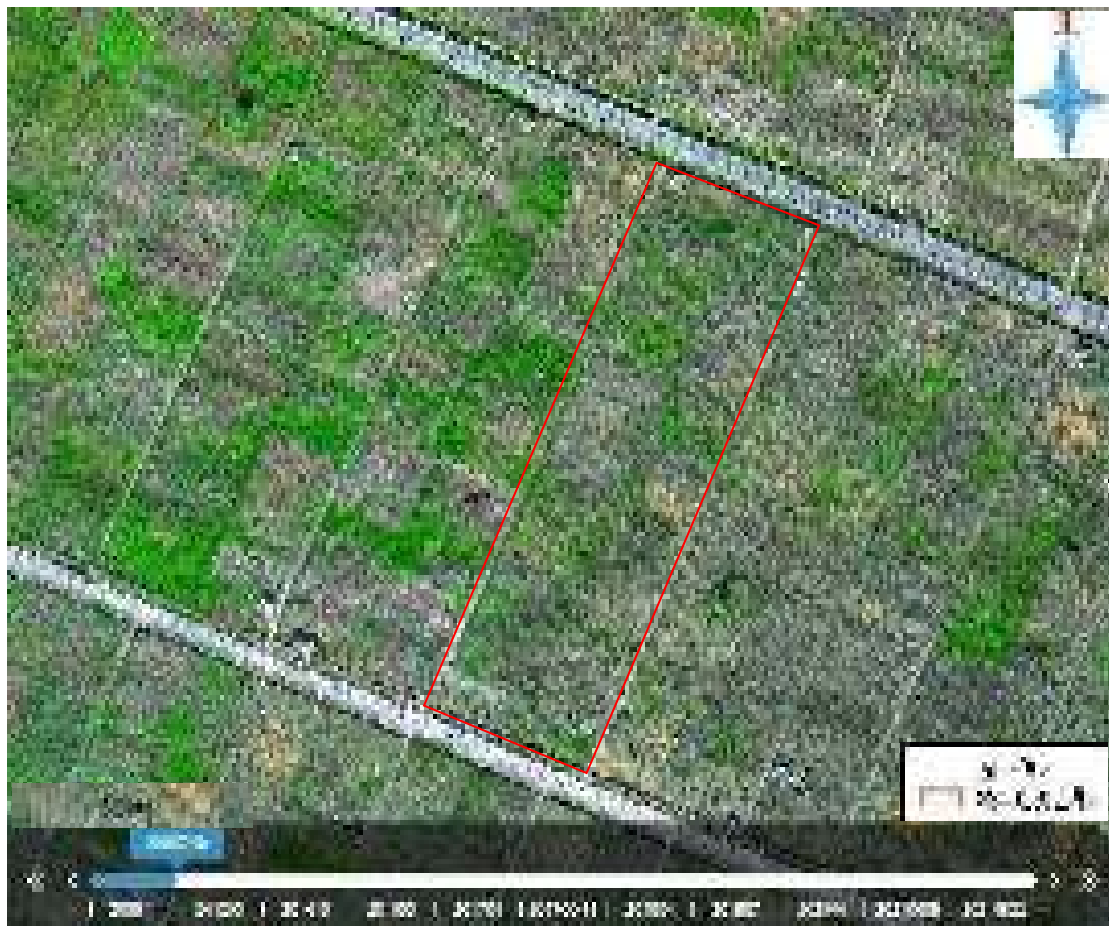
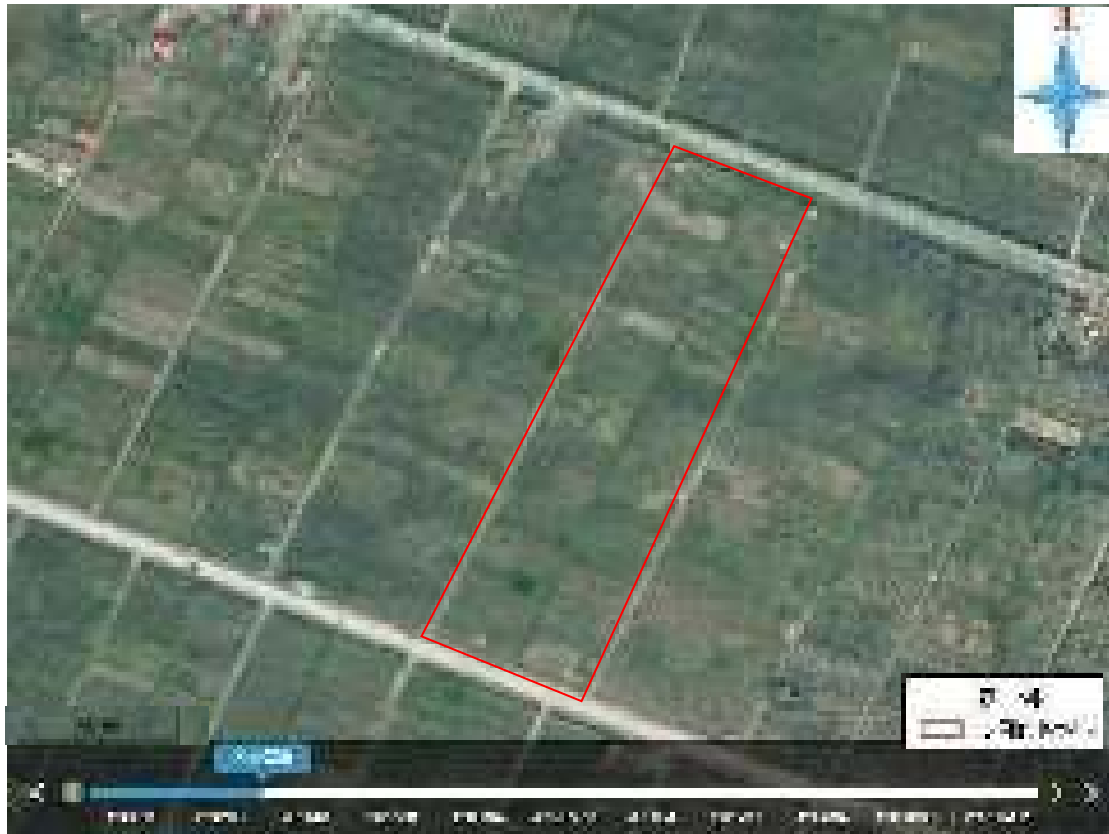
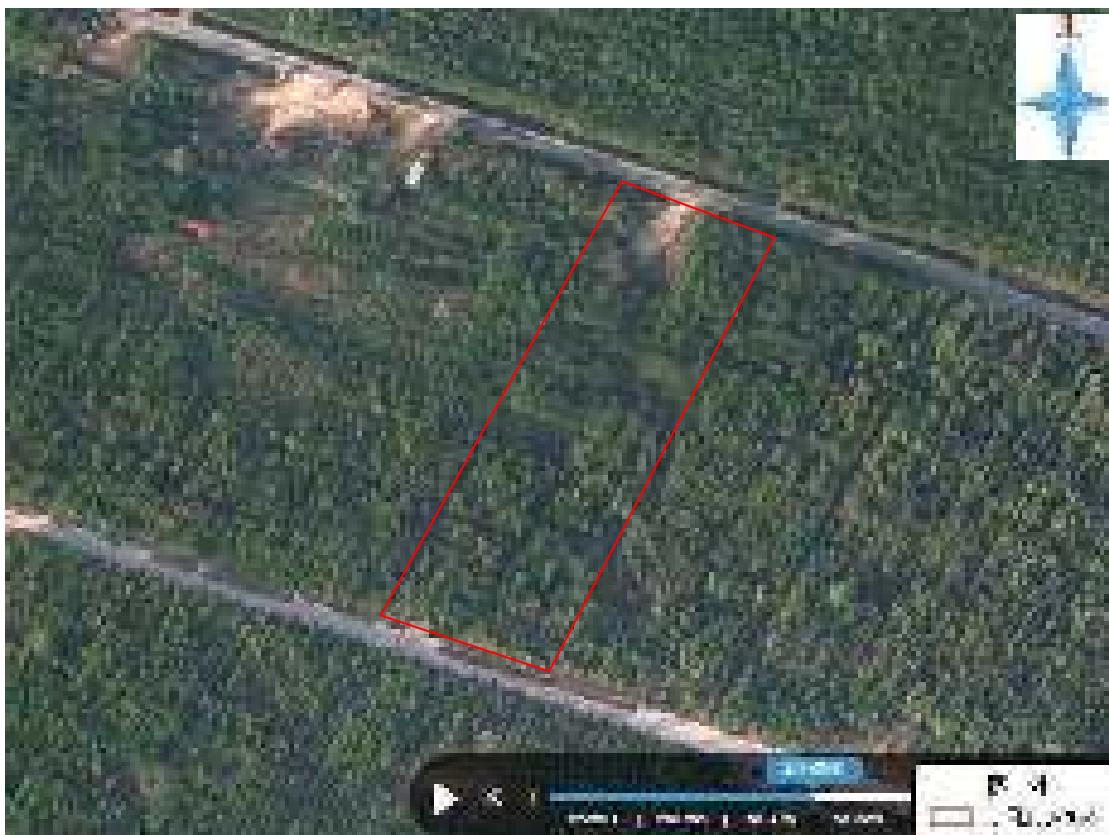
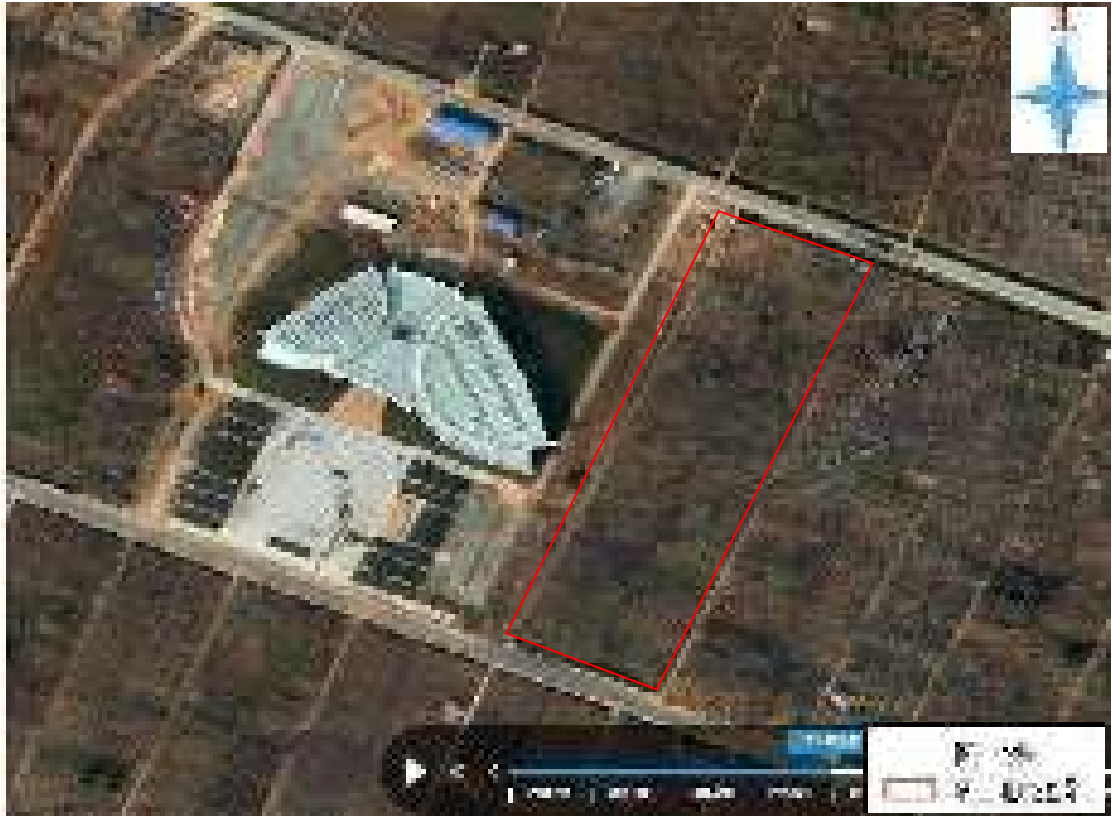
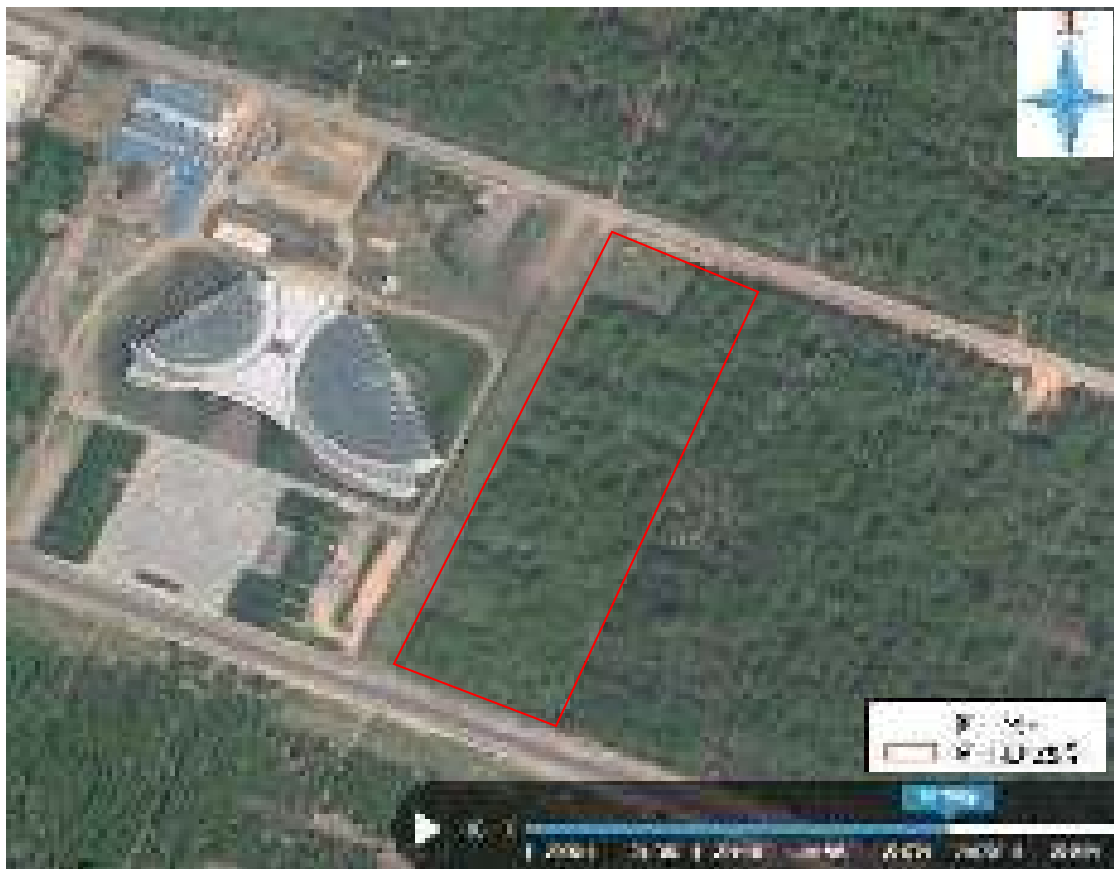
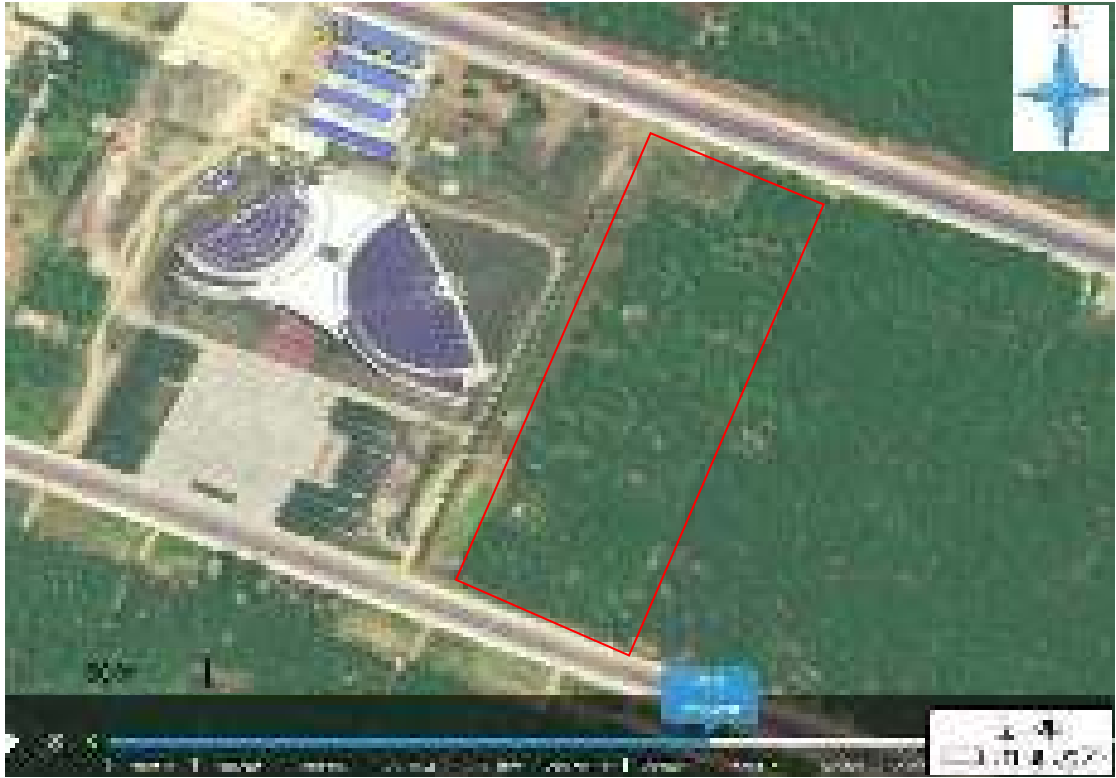
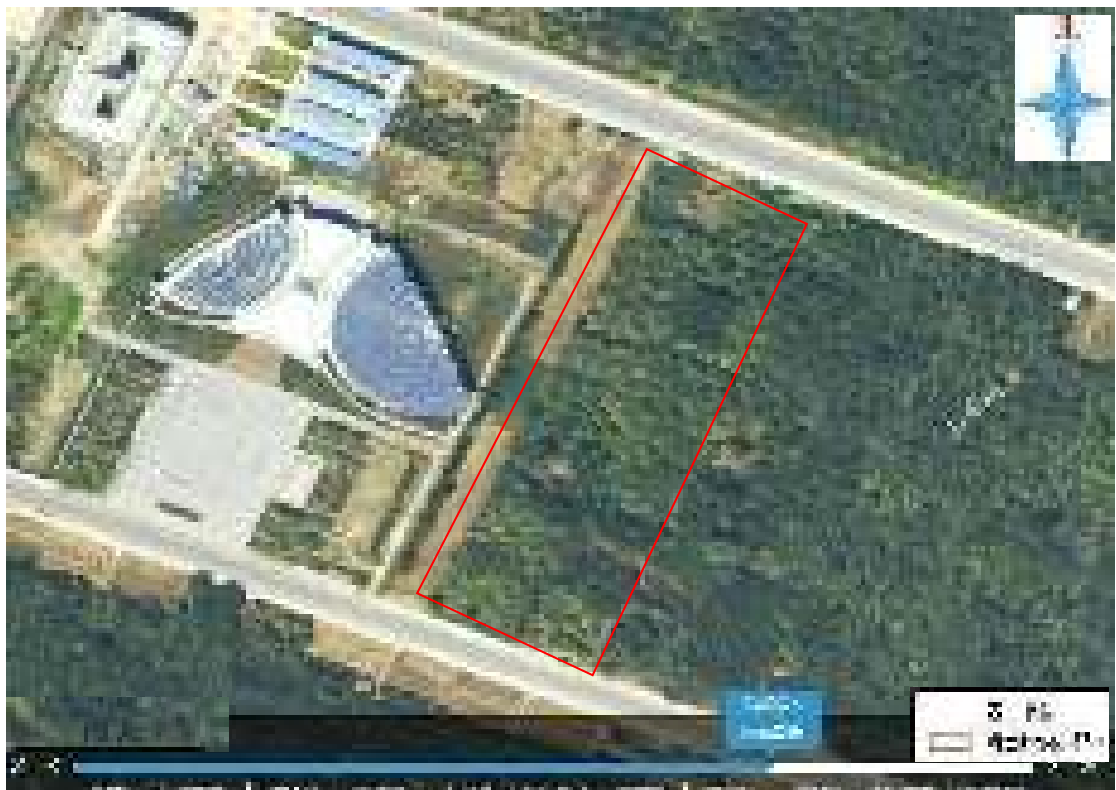
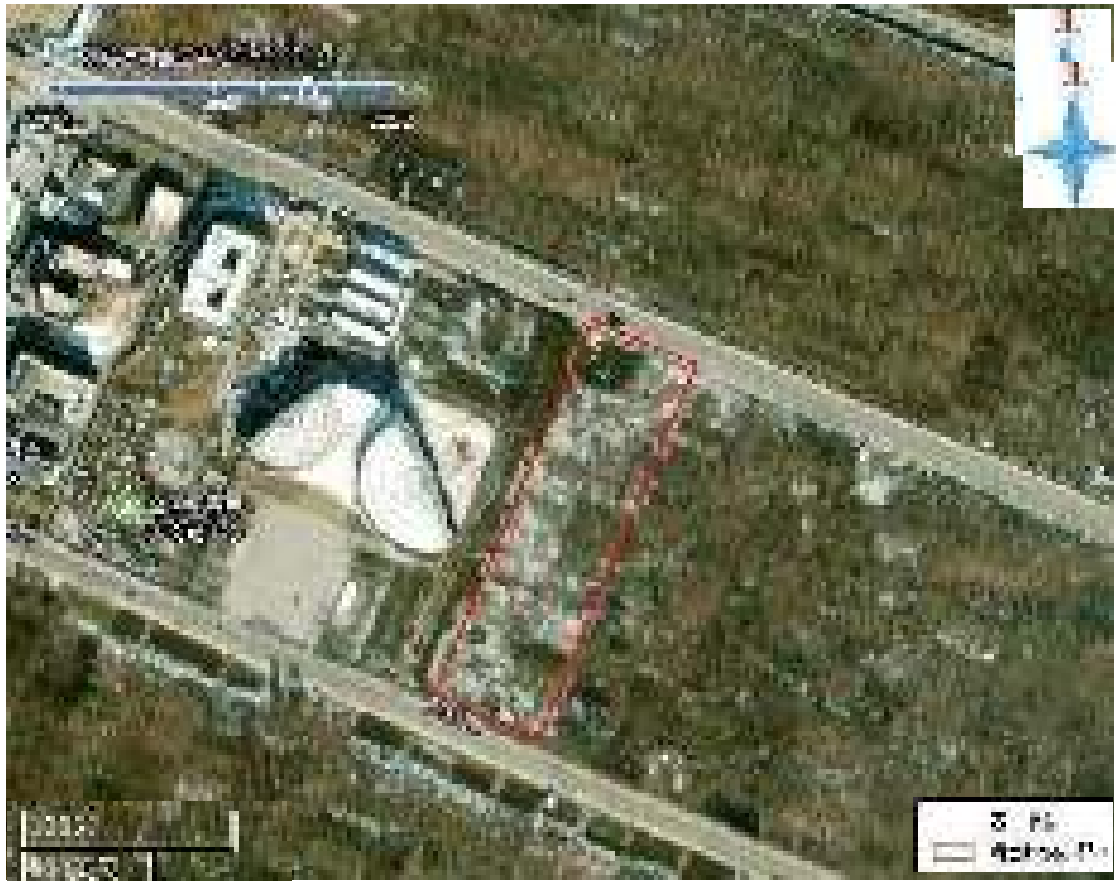
图 3-13 地块内历史影响变迁图

地块影像图（a, 2008 年 11 月，天地图），地块内部为农用地。

地块影像图 (b, 2012 年 03 月, 天地图), 地块内部为农用地。

地块影像图 (c, 2014 年 10 月, 天地图), 地块内部为农用地。

地块影像图（d,2016年03月，天地图），地块内部为农用地。

地块影像图（e,2017年04月，天地图），地块内部为农用地。

地块影像图 (f,2018 年 04 月, 天地图), 地块内部为农用地。

地块影像图 (g,2019 年 07 月, 天地图), 地块内部为农用地。

地块影像图 (h,2020 年 05 月 20 日, Arcgis), 地块内部为农用地。

地块影像图 (i,2021 年 02 月 24 日, Arcgis), 地块内部为农用地。

地块影像图（g,2022年02月02日，Arcgis），地块内部为农用地。

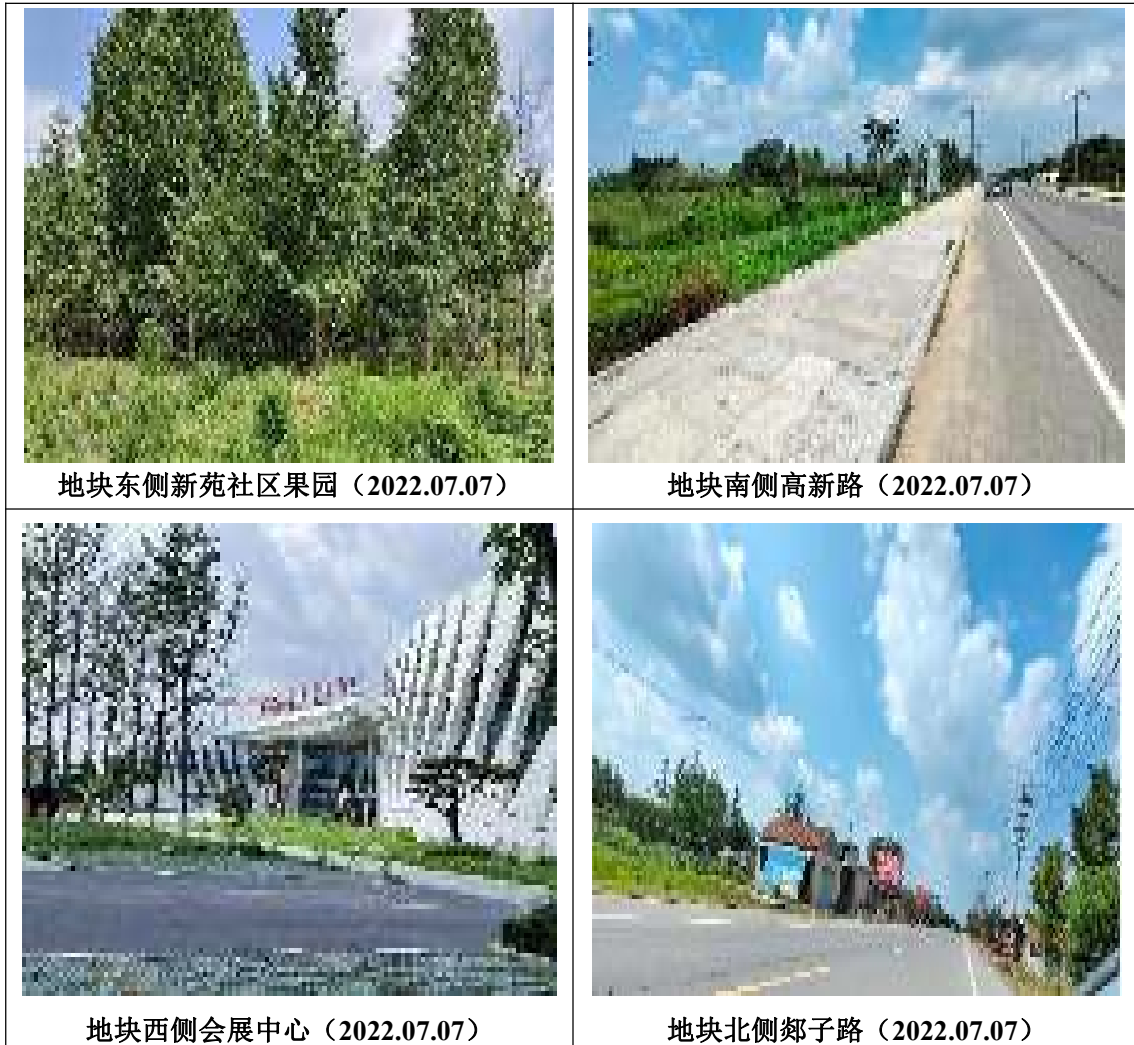
图 3-14 地块西侧现状（2022 年 07 月 07 日）

根据现场踏勘，地块南侧现状为高新路；西侧为郟城银杏会展中心；地块北侧为郟子路；东侧为新苑社区果园。相邻地块现状照片见图 3-14。
