# 银杏产业研发服务中心地块 土壤污染状况调查报告

业主单位：郯城县新村银杏产业开发区管理委员会

编制单位：山东君成环境检测有限公司

二〇二二年八月

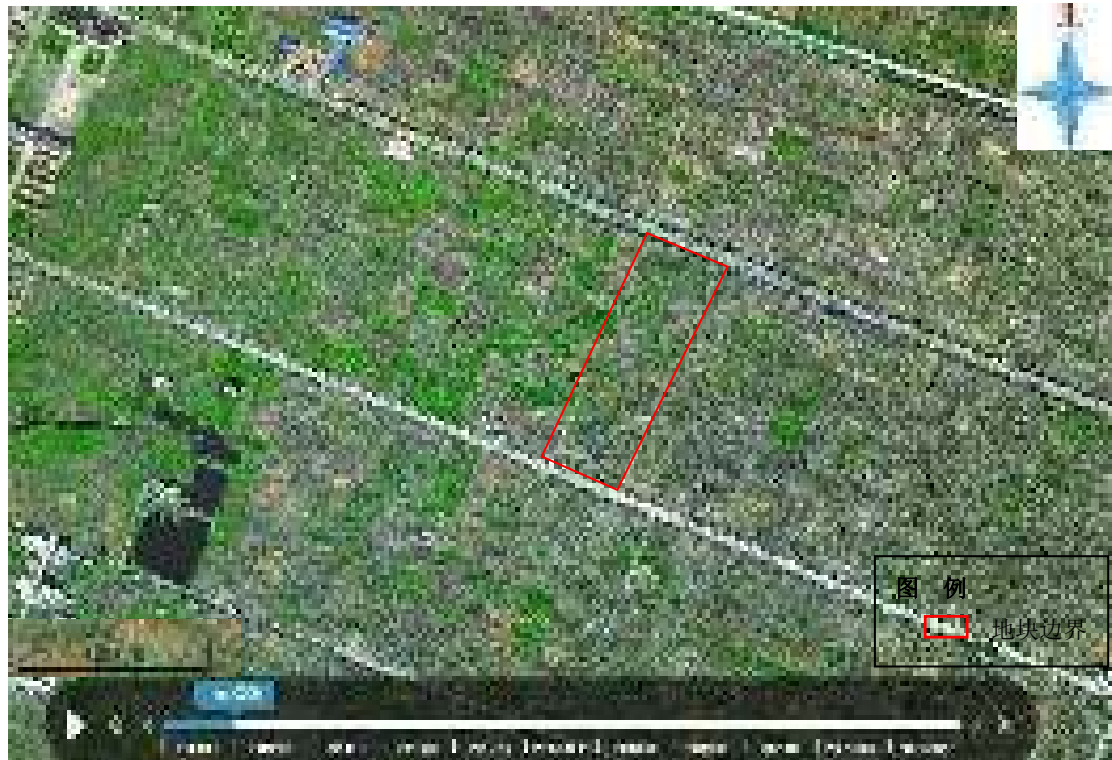
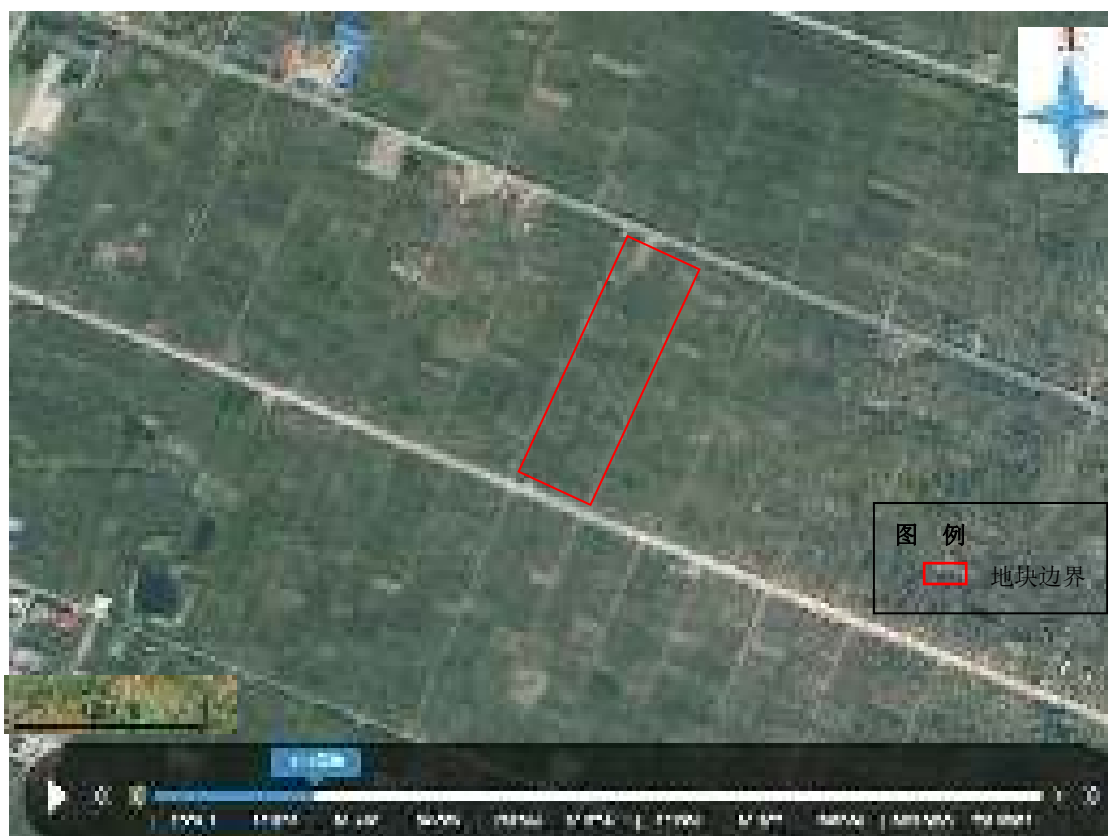
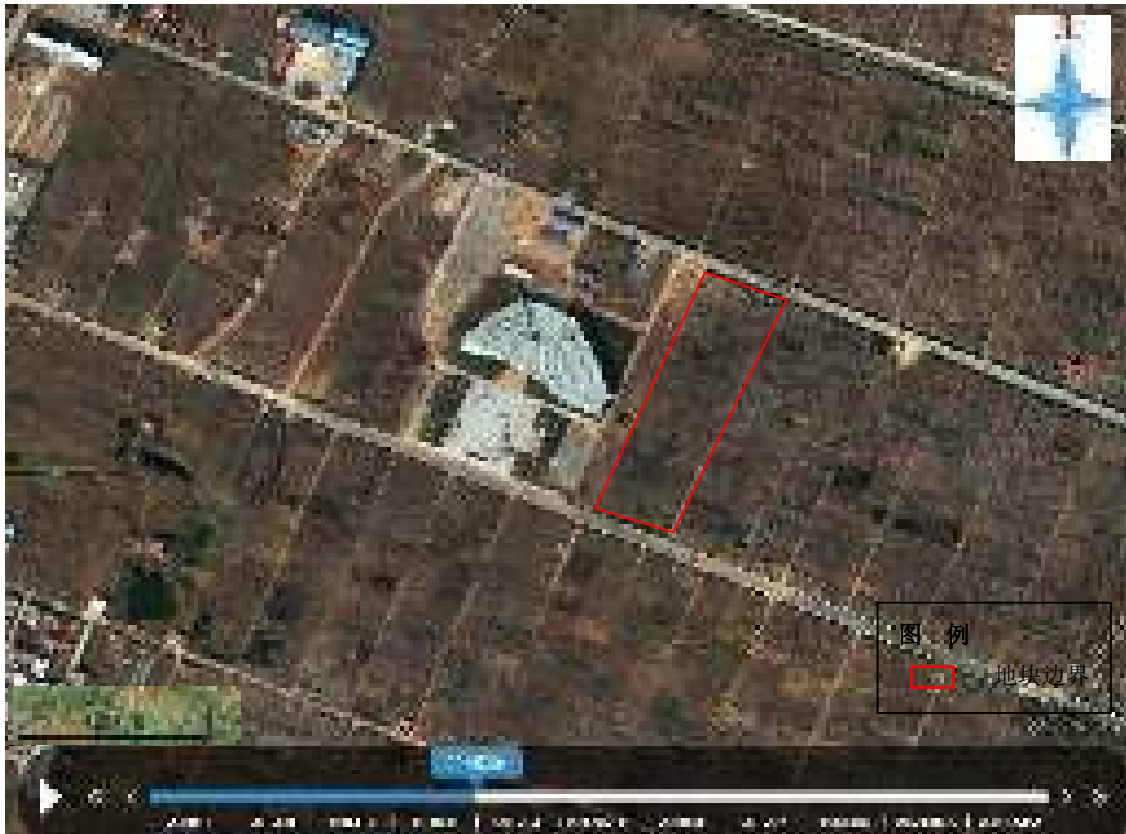
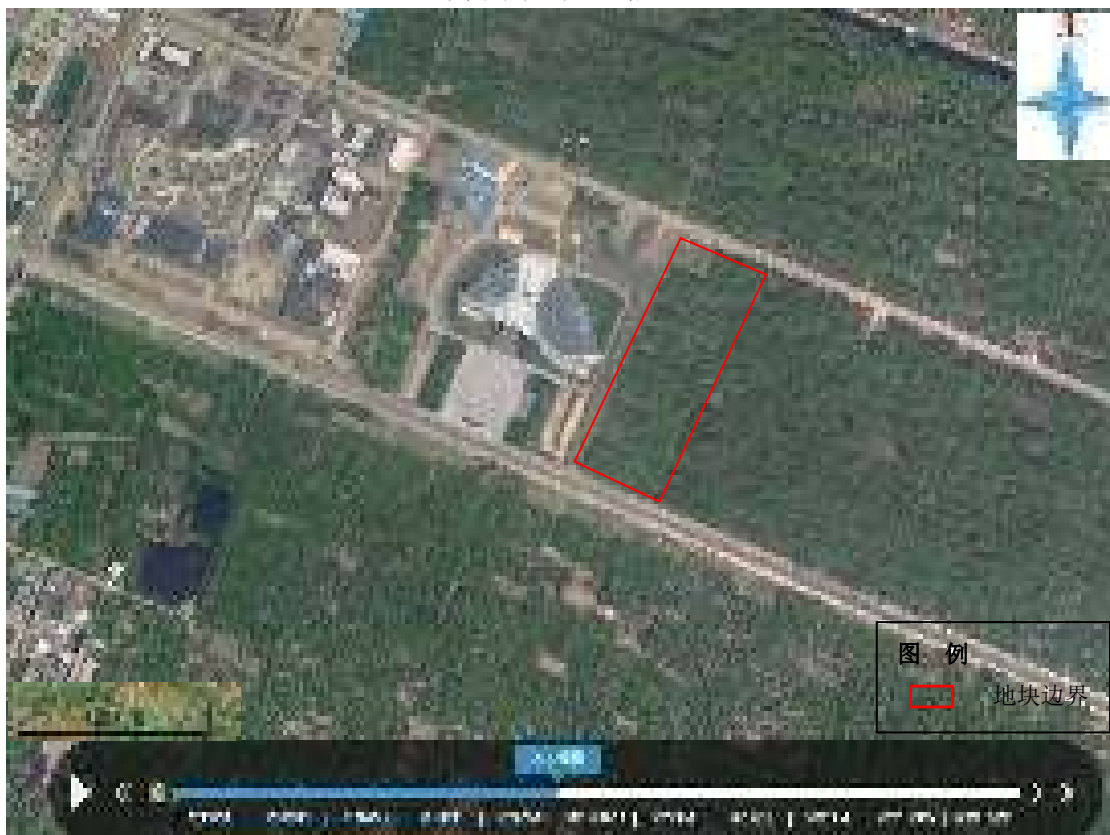
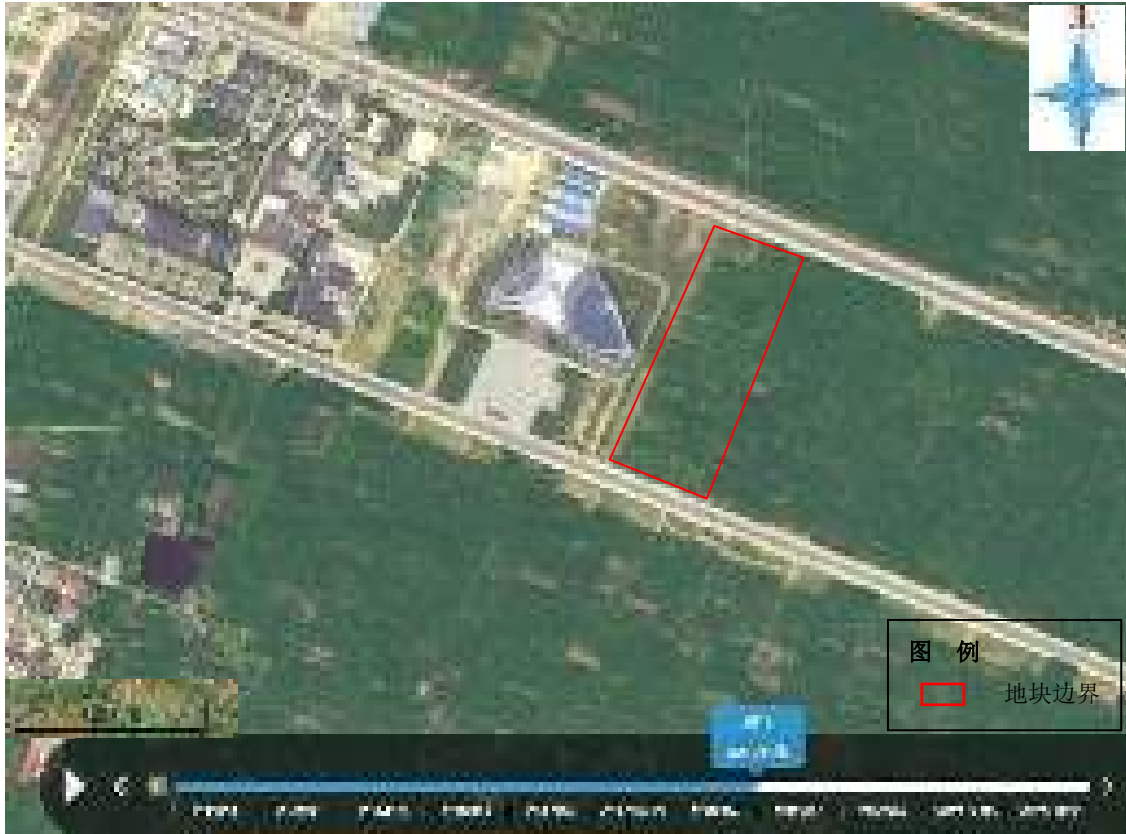
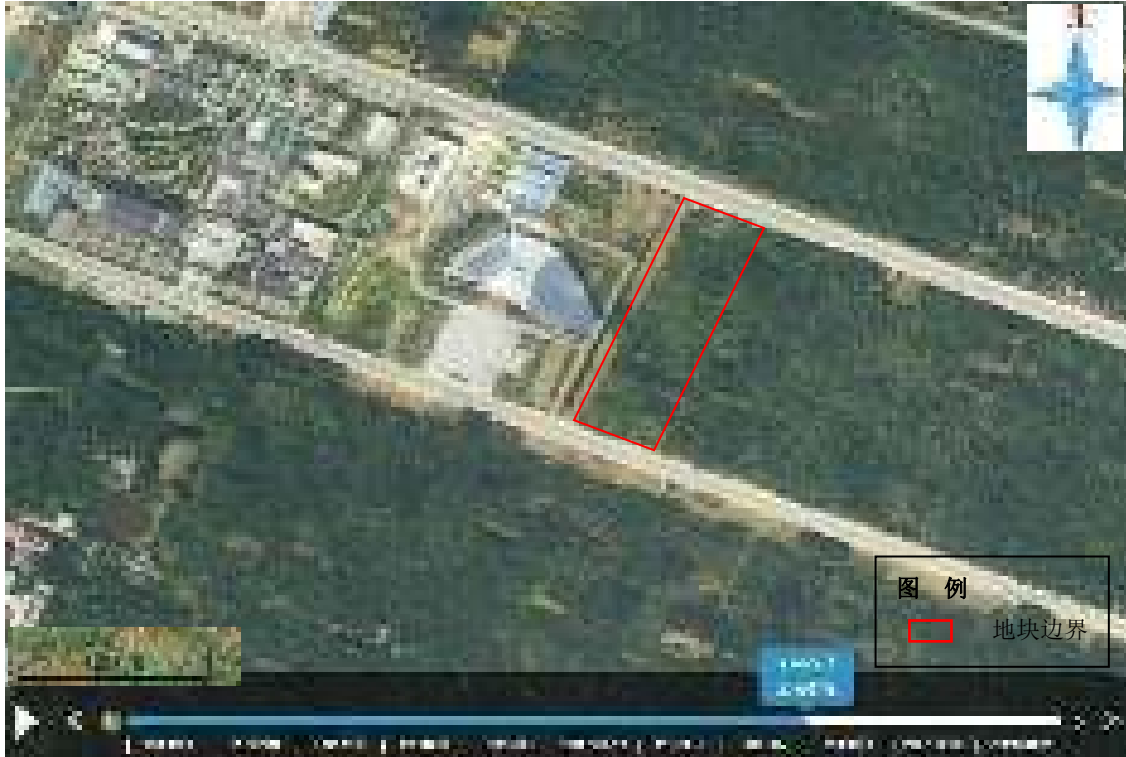
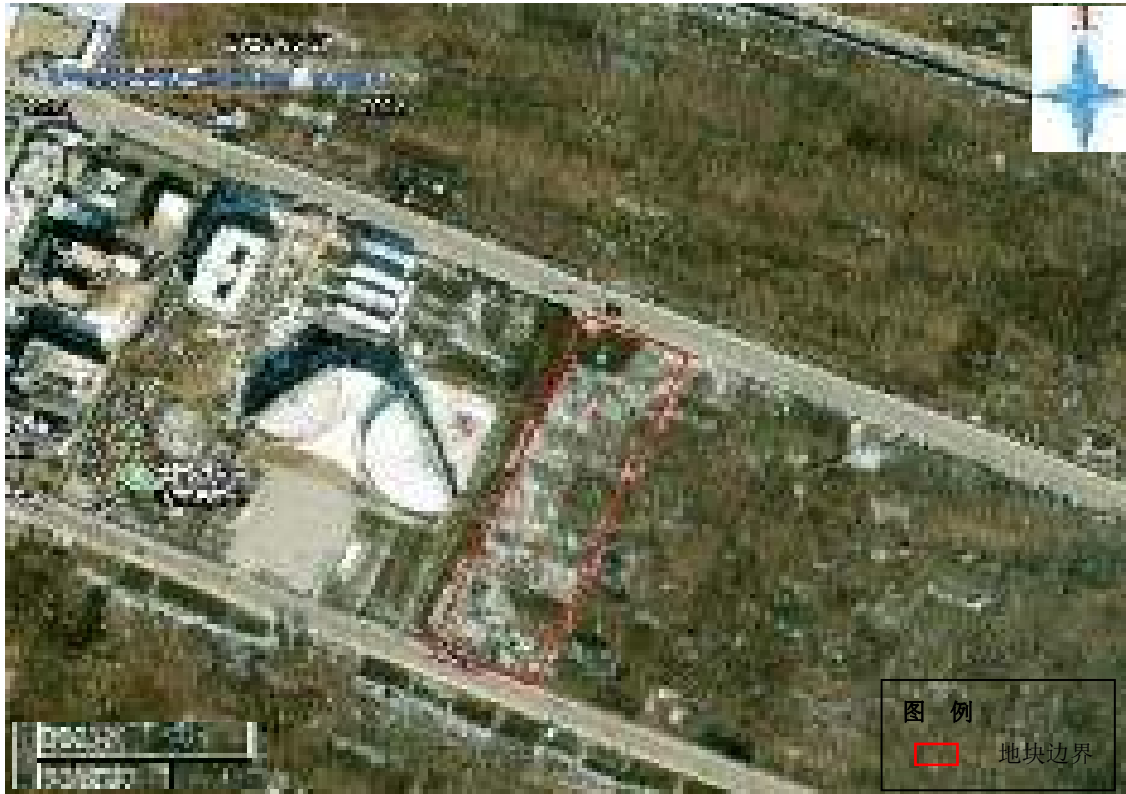
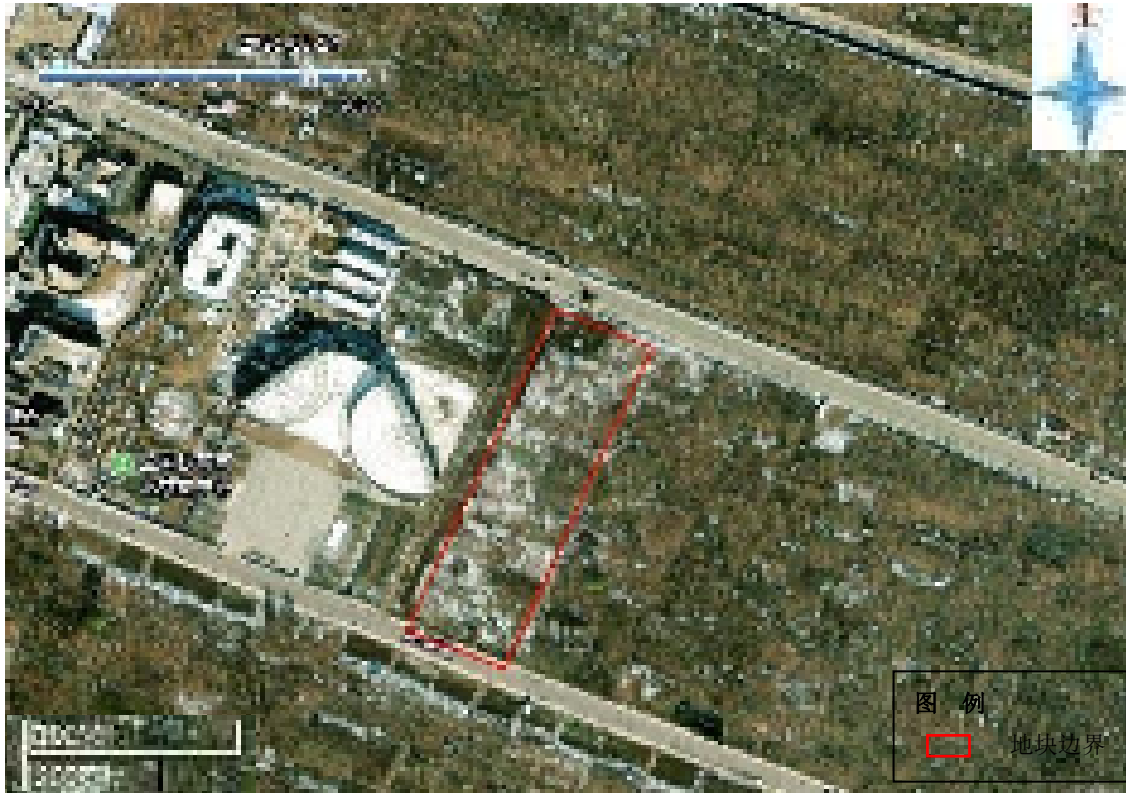
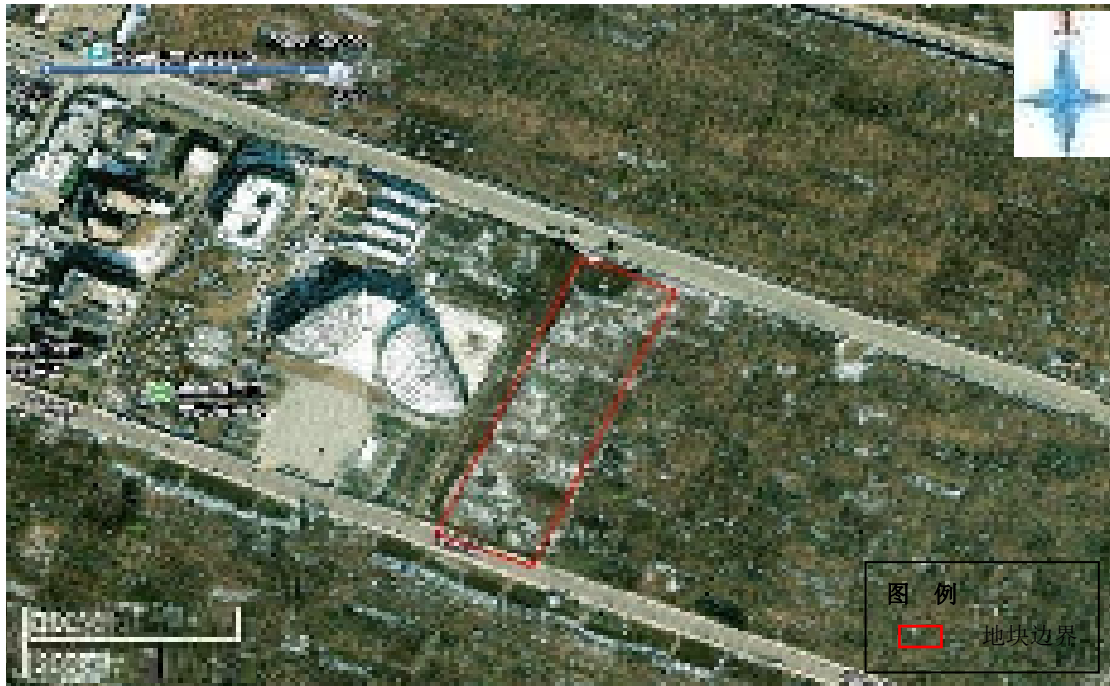
图 3-15 相邻地块影像图变迁图

相邻地块影像图（a,2008 年 11 月，天地图），相邻地块均为农用地及道路。

相邻地块影像图 (b,2012年03月, 天地图), 相邻地块均为农用地及道路。

相邻地块影像图 (c,2014年02月20日, Arcgis 地图), 相邻地块均为农用地及道路。

相邻地块影像图 (d,2016年03月, 天地图), 西侧相邻银杏会展中心, 其余相邻地块均为农用地及道路。

相邻地块影像图 (e, 2017年04月, 天地图), 西侧相邻银杏会展中心, 其余相邻地块均为农用地及道路。

相邻地块影像图（f,2018年04月，天地图）西侧相邻银杏会展中心，其余相邻地块均为农用地及道路。

相邻地块影像图（g,2019年07月，天地图）西侧相邻银杏会展中心，其余相邻地块均为农用地及道路。

相邻地块影像图 (h,2020 年 05 月 20 日, Arcgis 地图) 西侧相邻银杏会展中心, 其余相邻地块均为农用地及道路。

相邻地块影像图 (i,2021 年 02 月 24 日, Arcgis 地图) 西侧相邻银杏会展中心, 其余相邻地块均为农用地及道路。

相邻地块影像图（j,2022年02月02日，Arcgis地图）西侧相邻银杏会展中心，其余相邻地块均为农用地及道路。

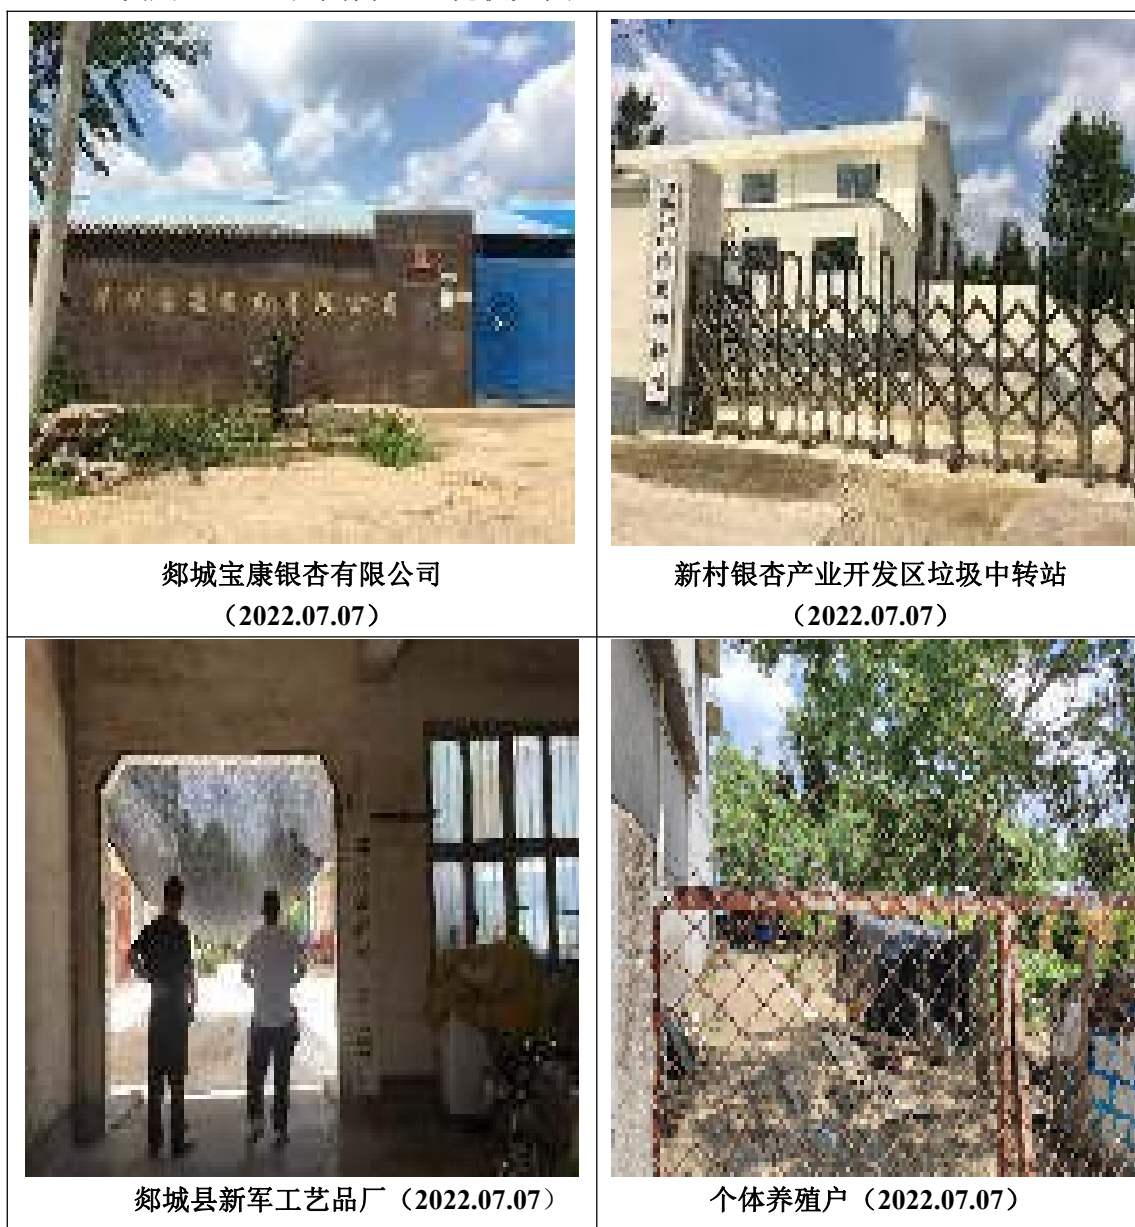
图 3-17 地块周边企业现状图

根据地块周围企业分布图（图 3-16），选取企业年份最全的 2016 年历史影像图，地块 1km 范围内企业生产类型主要为苗圃基地、银杏加工厂、工艺品厂、垃圾中转站、个人养殖户等行业。

地块周边 1km 范围内企业现状见图 3-17。

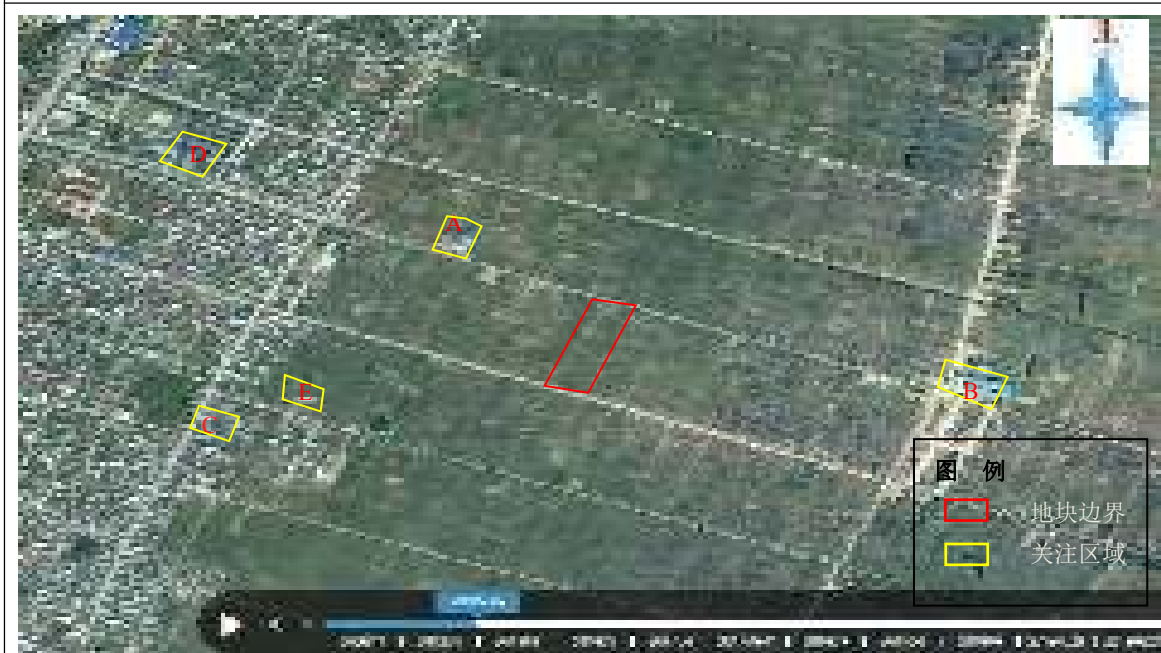
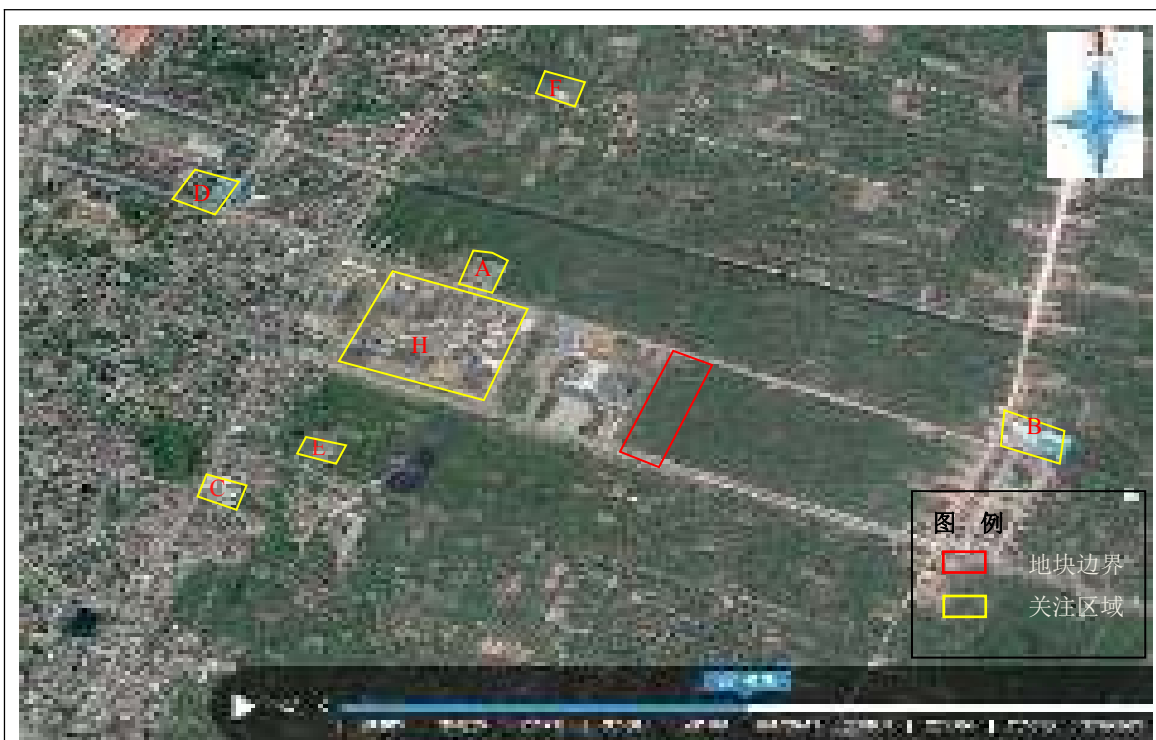
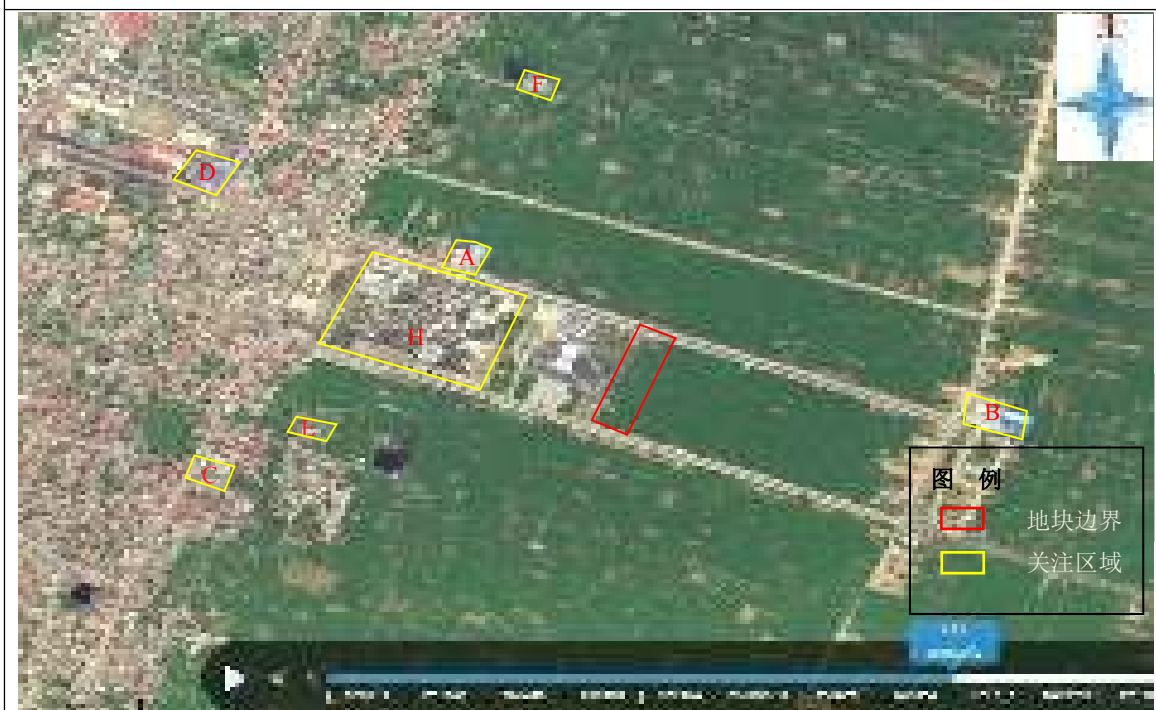
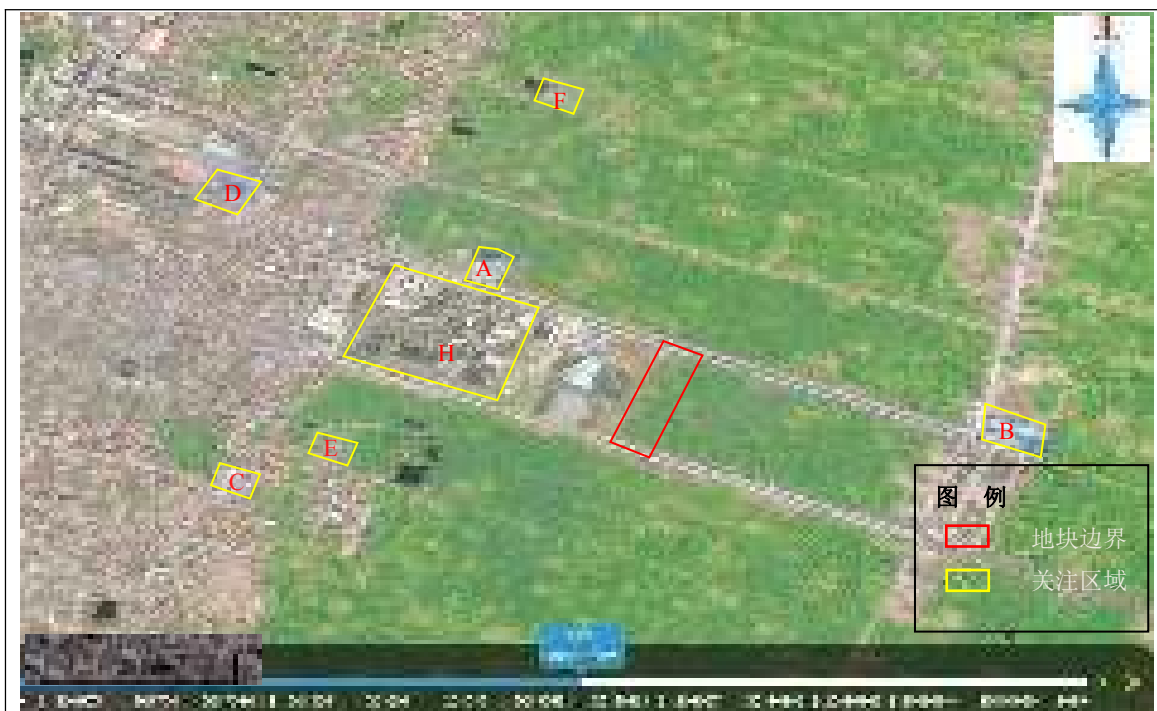
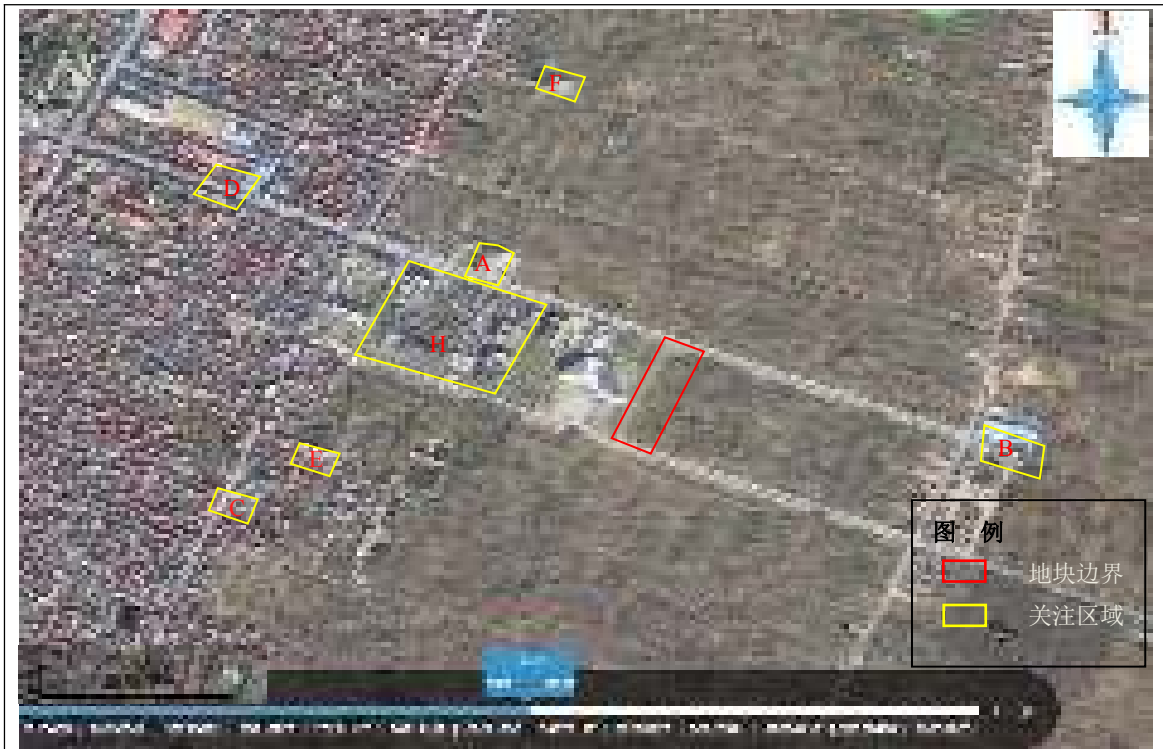
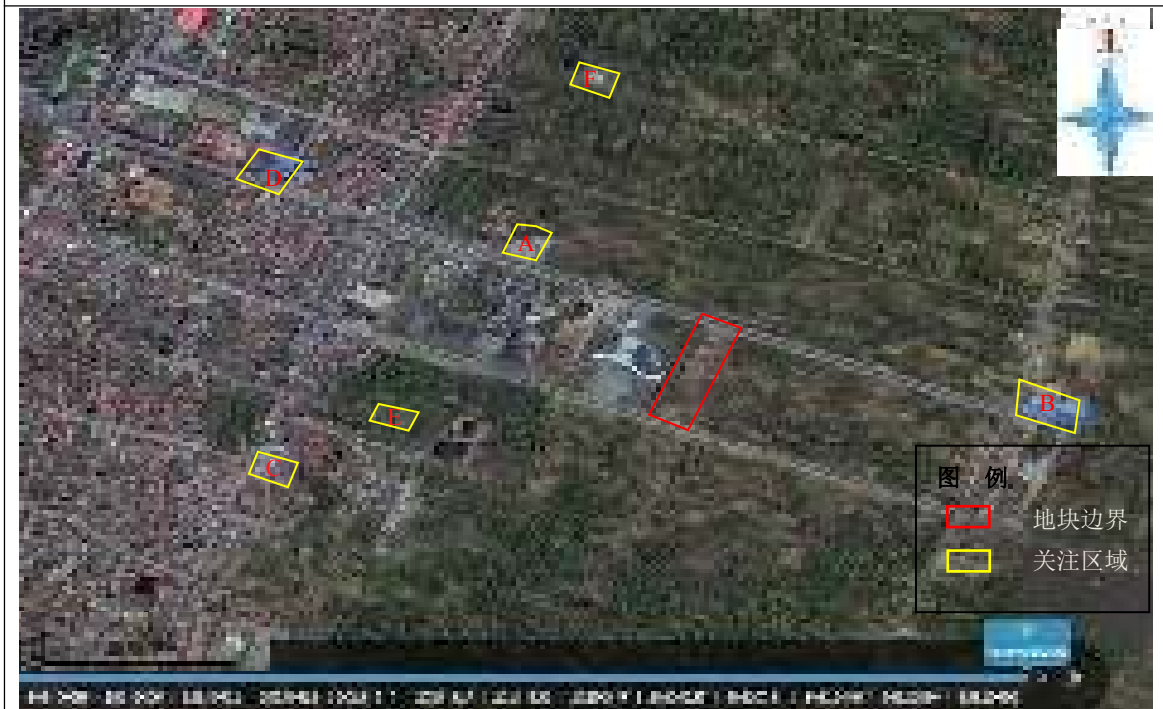
2008 年 11 月，地块周边企业为 A：郟城县瑞民银杏有限公司；B：郟城宝康银杏有限公司；C：郟城县新军工艺品厂。

2012 年 03 月，地块周边企业为 A：郟城县瑞民银杏有限公司；B：郟城宝康银杏有限公司；C：郟城县新军工艺品厂；D：郟城县天源银杏有限公司；E：嵯宝雷个体养殖户。

2014 年 10 月，地块周边企业为 A：郟城县瑞民银杏有限公司；B：郟城宝康银杏有限公司；C：郟城县新军工艺品厂；D：郟城县天源银杏有限公司；E：嵇宝雷个体养殖户 F：垃圾中转站。

2016 年 03 月，地块周边企业为 A：郟城县瑞民银杏有限公司；B：郟城宝康银杏有限公司；C：郟城县新军工艺品厂；D：郟城县天源银杏有限公司；E：嵇宝雷个体养殖户 F：垃圾中转站；G：孙四化个体养殖户。

2017 年 04 月，地块周边企业为 A：郯城县瑞民银杏有限公司；B：郯城宝康银杏有限公司；C：郯城县新军工艺品厂；D：郯城县天源银杏有限公司；E：糕宝雷个体养殖户；F：垃圾中转站；H：鲁地天沐温泉度假区。

2008 年 04 月，地块周边企业为 A：郯城县瑞民银杏有限公司；B：郯城宝康银杏有限公司；C：郯城县新军工艺品厂；D：郯城县天源银杏有限公司；E：糕宝雷个体养殖户 F：垃圾中转站；H：鲁地天沐温泉度假区。

2019 年 05 月，地块周边企业为 A：郯城县瑞民银杏有限公司；B：郯城宝康银杏有限公司；C：郯城县新军工艺品厂；D：郯城县天源银杏有限公司；E：嵇宝雷个体养殖户 F：垃圾中转站；H：鲁地天沐温泉度假区。

2020 年 04 月，地块周边企业为 A：郯城县瑞民银杏有限公司；B：郯城宝康银杏有限公司；C：郯城县新军工艺品厂；D：郯城县天源银杏有限公司；E：嵇宝雷个体养殖户 F：垃圾中转站；H：鲁地天沐温泉度假区。

2021 年 12 月，地块周边企业为 A：郯城县瑞民银杏有限公司；B：郯城宝康银杏有限公司；C：郯城县新军工艺品厂；D：郯城县天源银杏有限公司；E：糕宝雷个体养殖户 F：垃圾中转站；H：鲁地天沐温泉度假区。

2020 年 04 月，地块周边企业为 A：郯城县瑞民银杏有限公司；B：郯城宝康银杏有限公司；C：郯城县新军工艺品厂；D：郯城县天源银杏有限公司；E：糕宝雷个体养殖户 F：垃圾中转站。

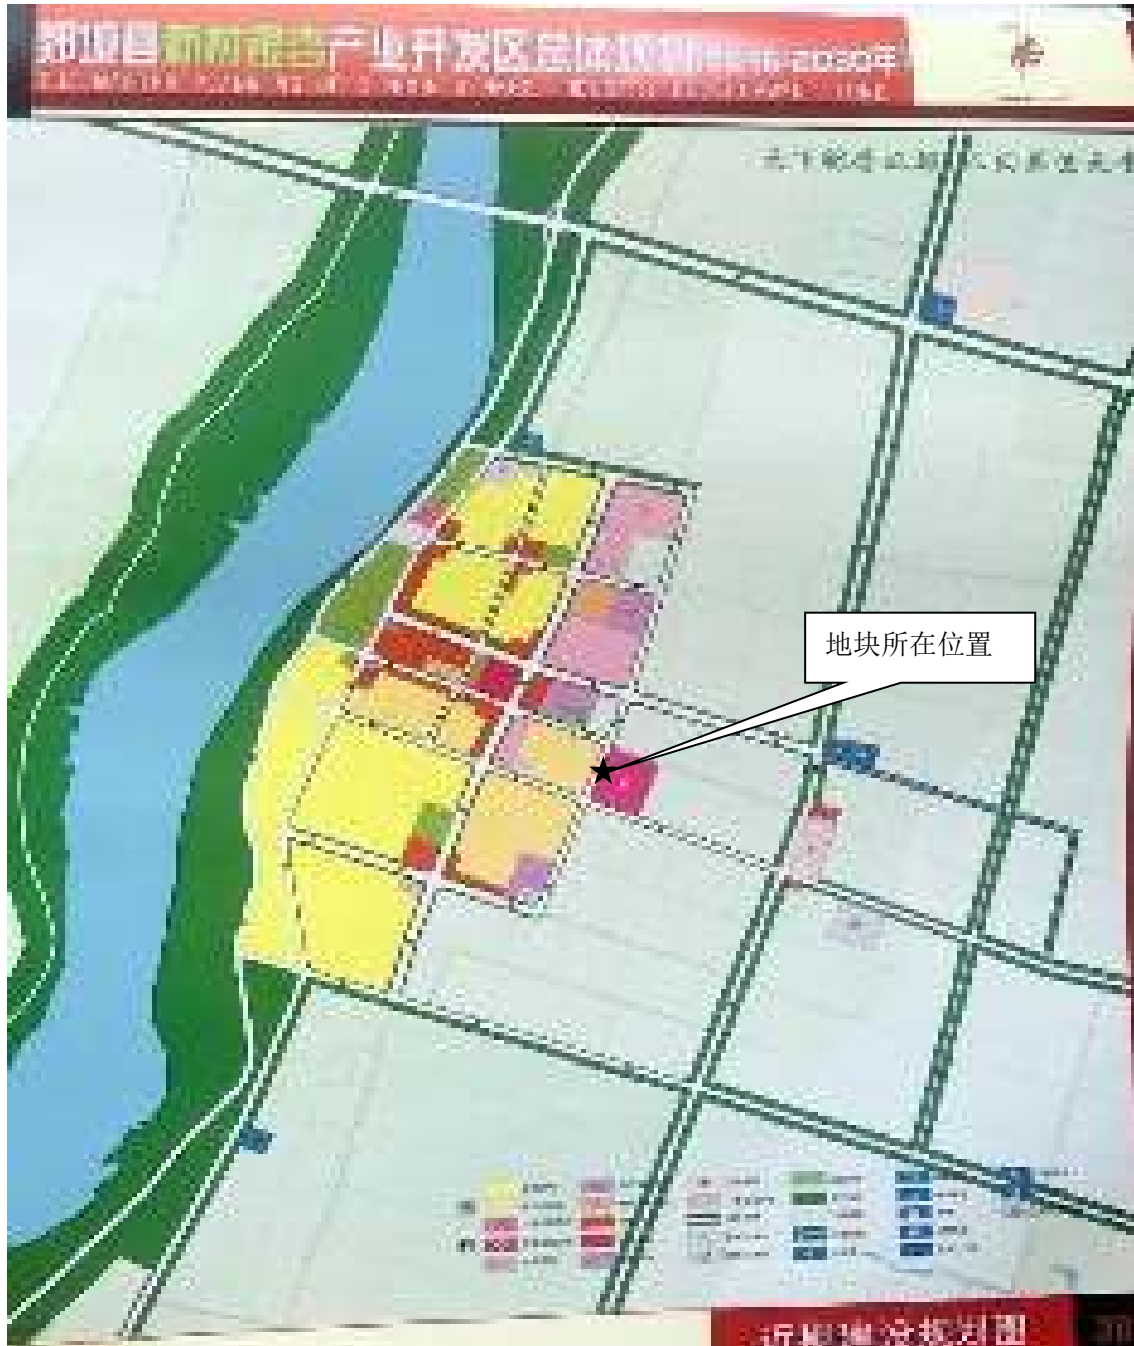
图 3-19 郟城县新村银杏产业开发区总体规划（2016-2030）

根据郟城县新村银杏产业开发区总体规划（2016-2030），见图 3-19。根据《关于银杏产业研发服务中心建设项目的批复》郟行审投资字[2022]48号。该地块用于建设银杏产业研发服务中心，拟作为公共管理与公共服务用地，该地块利用性质与总体规划相符。

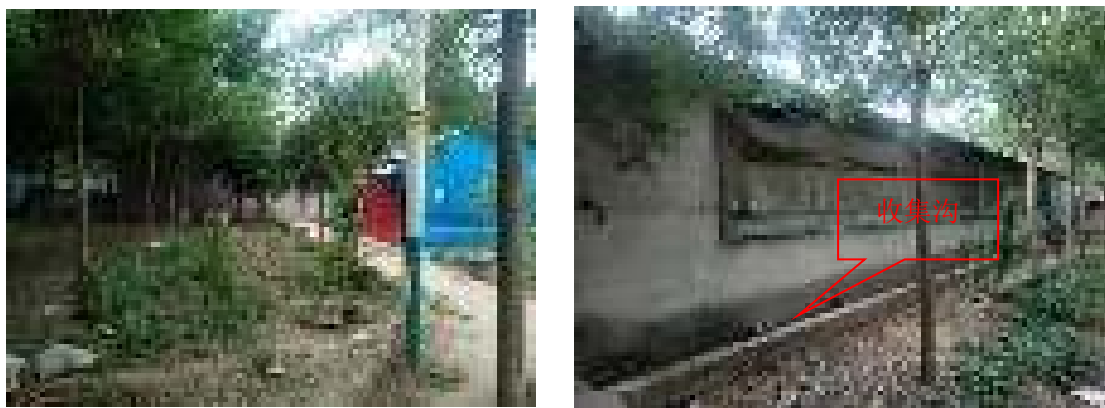
图 4-1 糕宝雷家养猪棚现状

据人员访谈及现场踏勘，养猪棚内地面硬化。猪粪、猪尿等经收集沟收集后，进行沤肥后用做农肥。

通过以上分析，嵯宝雷个体养殖户潜在污染物为氨、硫化氢等恶臭气体。

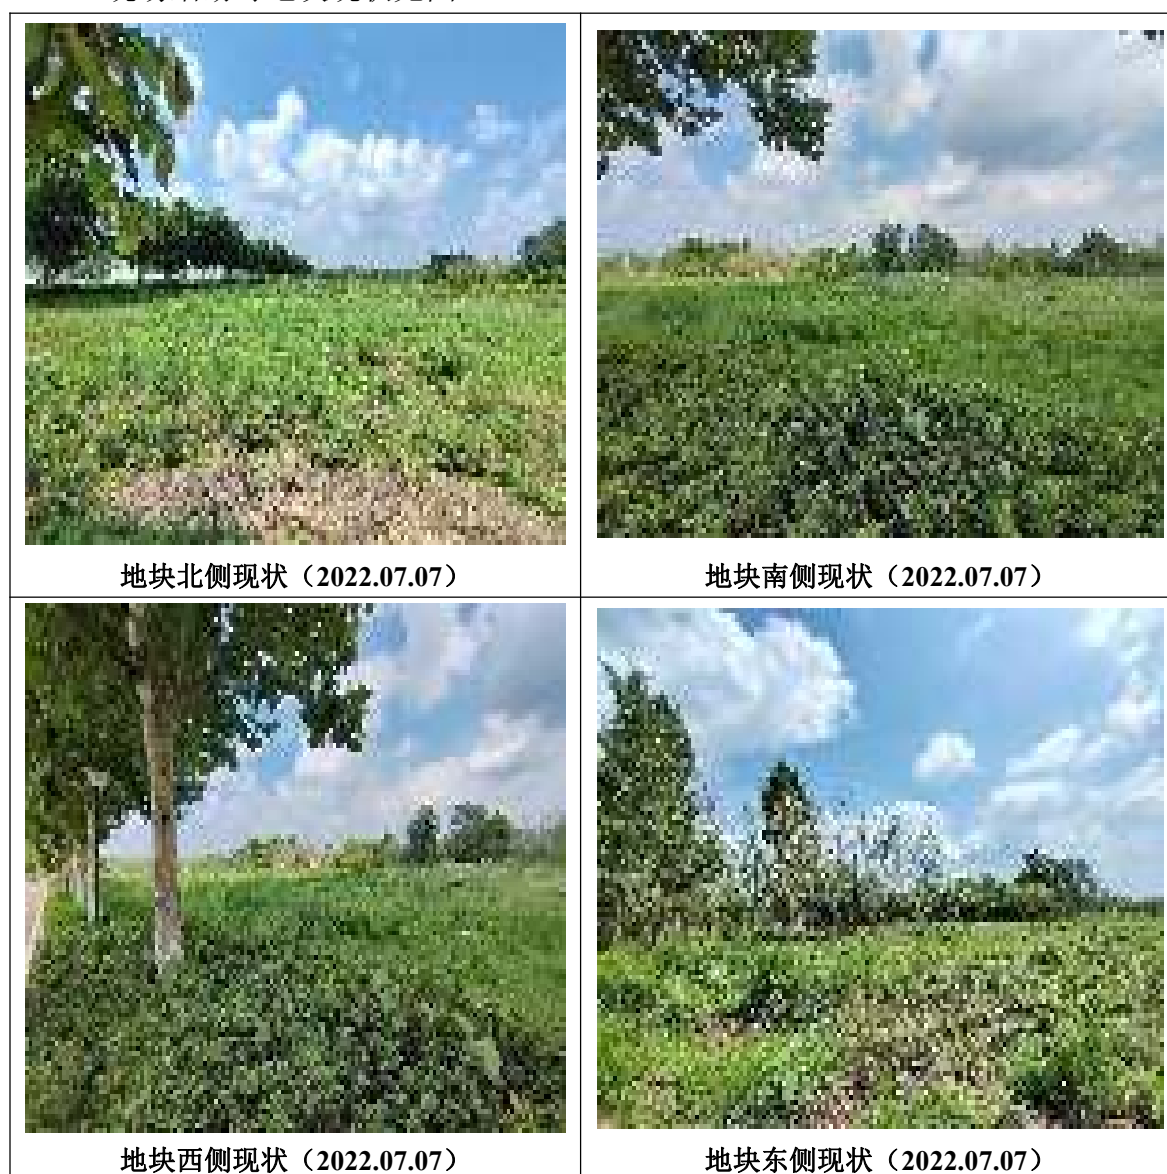
图 5-1 地块现状图（2022.07.07）

- (1) 地块内种植的苗木均已拆除，地块内主要已杂草为主。
- (2) 地块四周未遮有围挡。
- (3) 现场探勘时，未见刺激性气味。

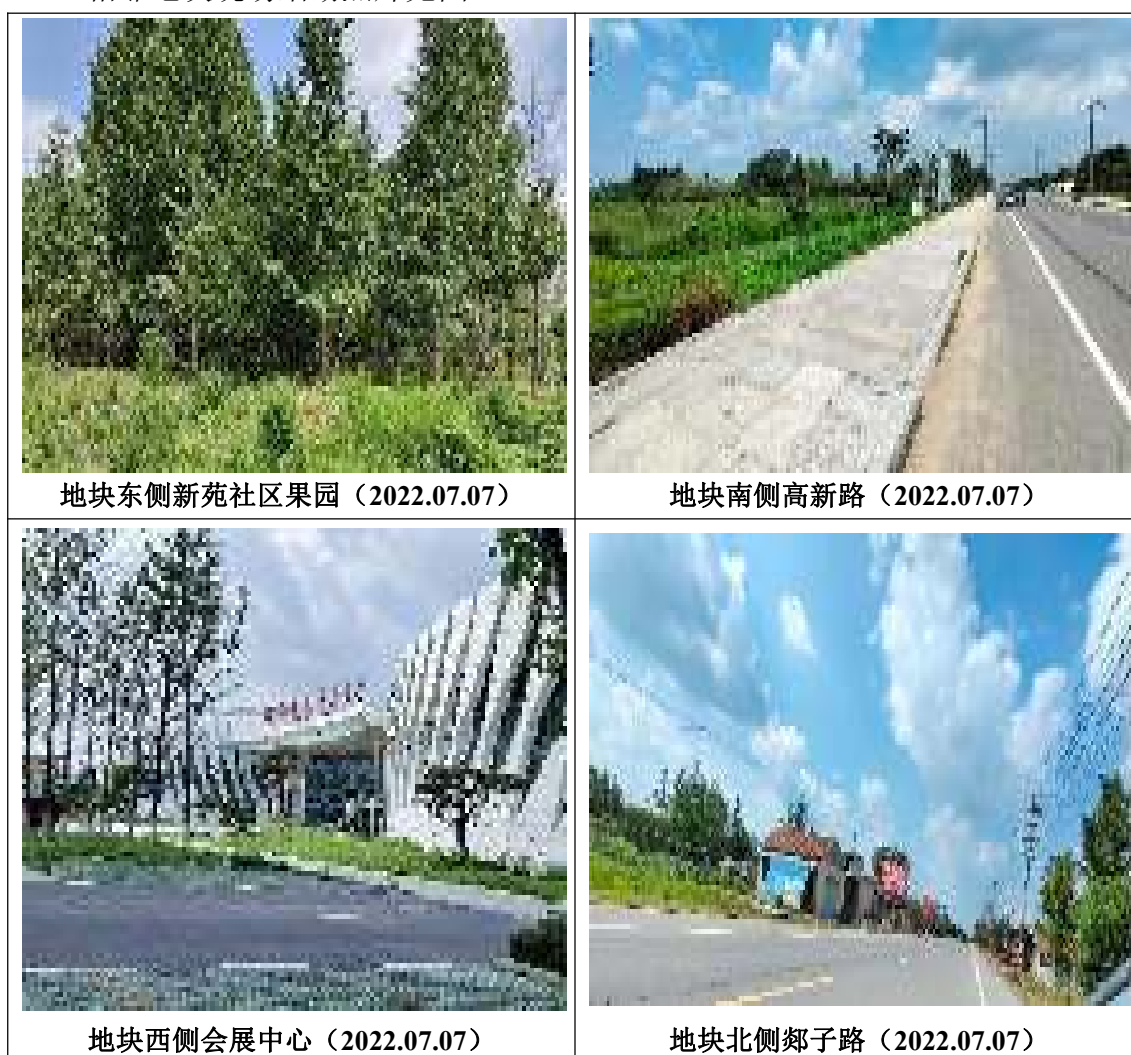
图 5-2 相邻地块现场踏勘照片 (2022.07.07)

- (2) 地块南侧相邻为高新路；
- (3) 地块西侧相邻为郟城银杏会展中心；
- (4) 地块北侧相邻为郟子路。
- (5) 现场踏勘时，未见刺激性气味。

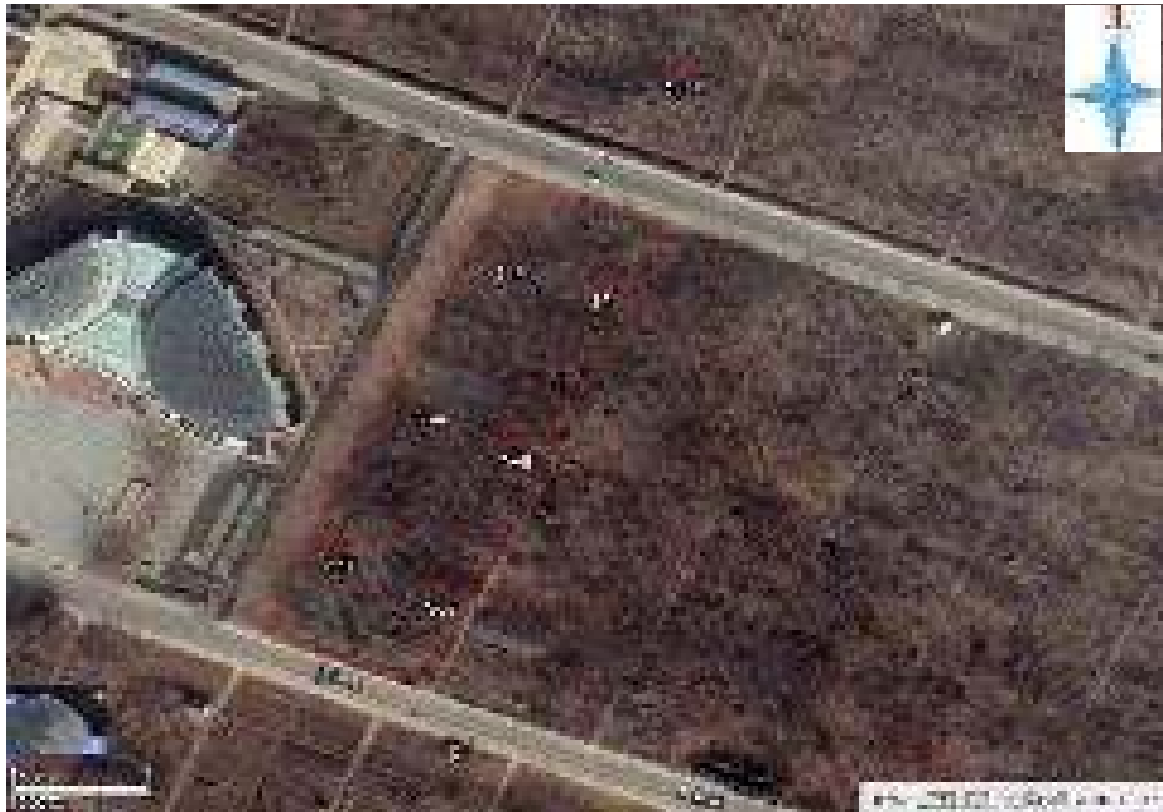
图 5-3 快筛点位布设图

调查地块内外合计布设 7 个土壤快筛点位，其中：在调查地块内布设 S1 至 S6 共计 6 个土壤快筛点；在调查地块外布设 1 个 BJ1 土壤快筛背景点。
