# 银杏产业研发服务中心地块 土壤污染状况调查报告

业主单位：郯城县新村银杏产业开发区管理委员会

编制单位：山东君成环境检测有限公司

二〇二二年八月

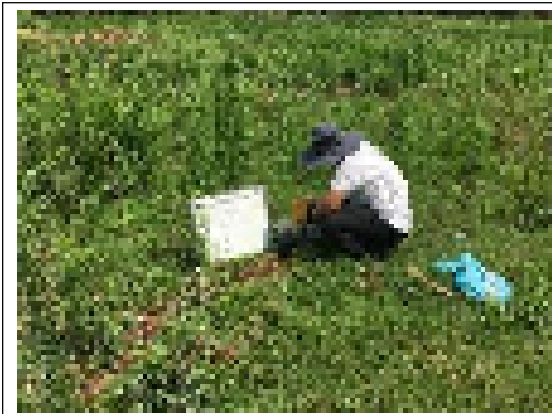
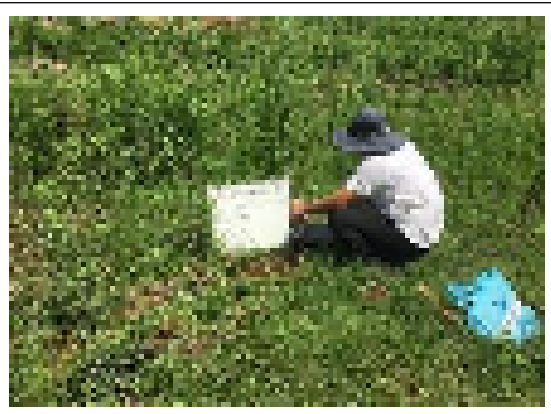
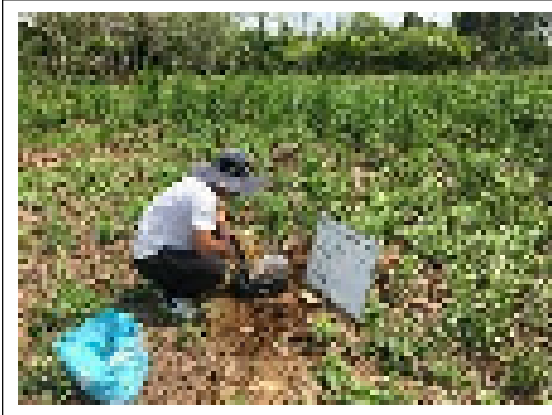
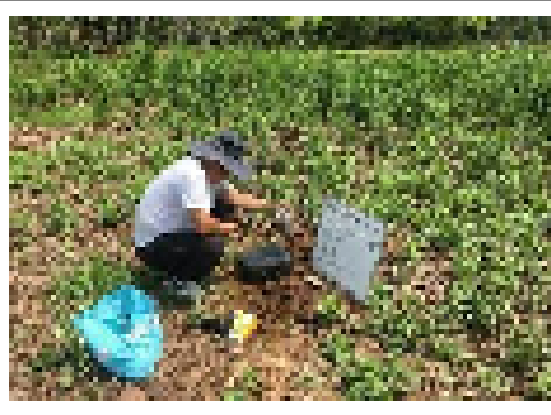
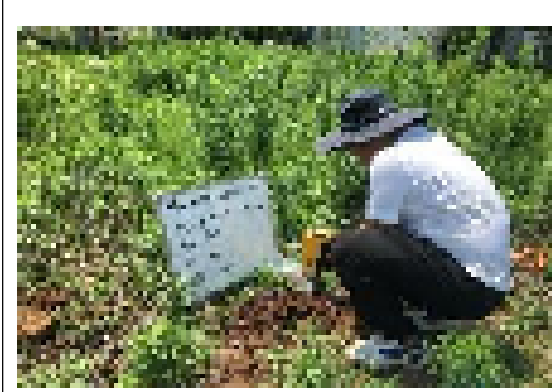
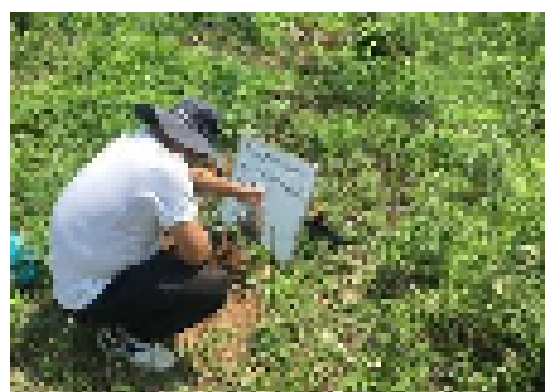
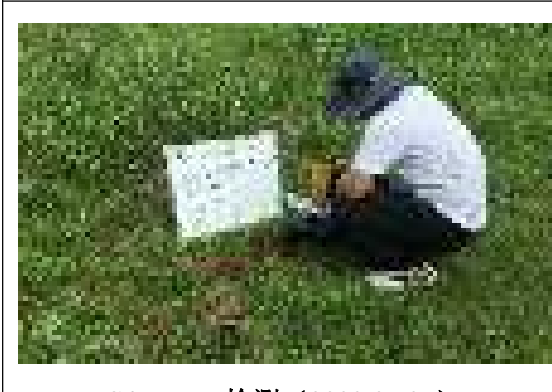
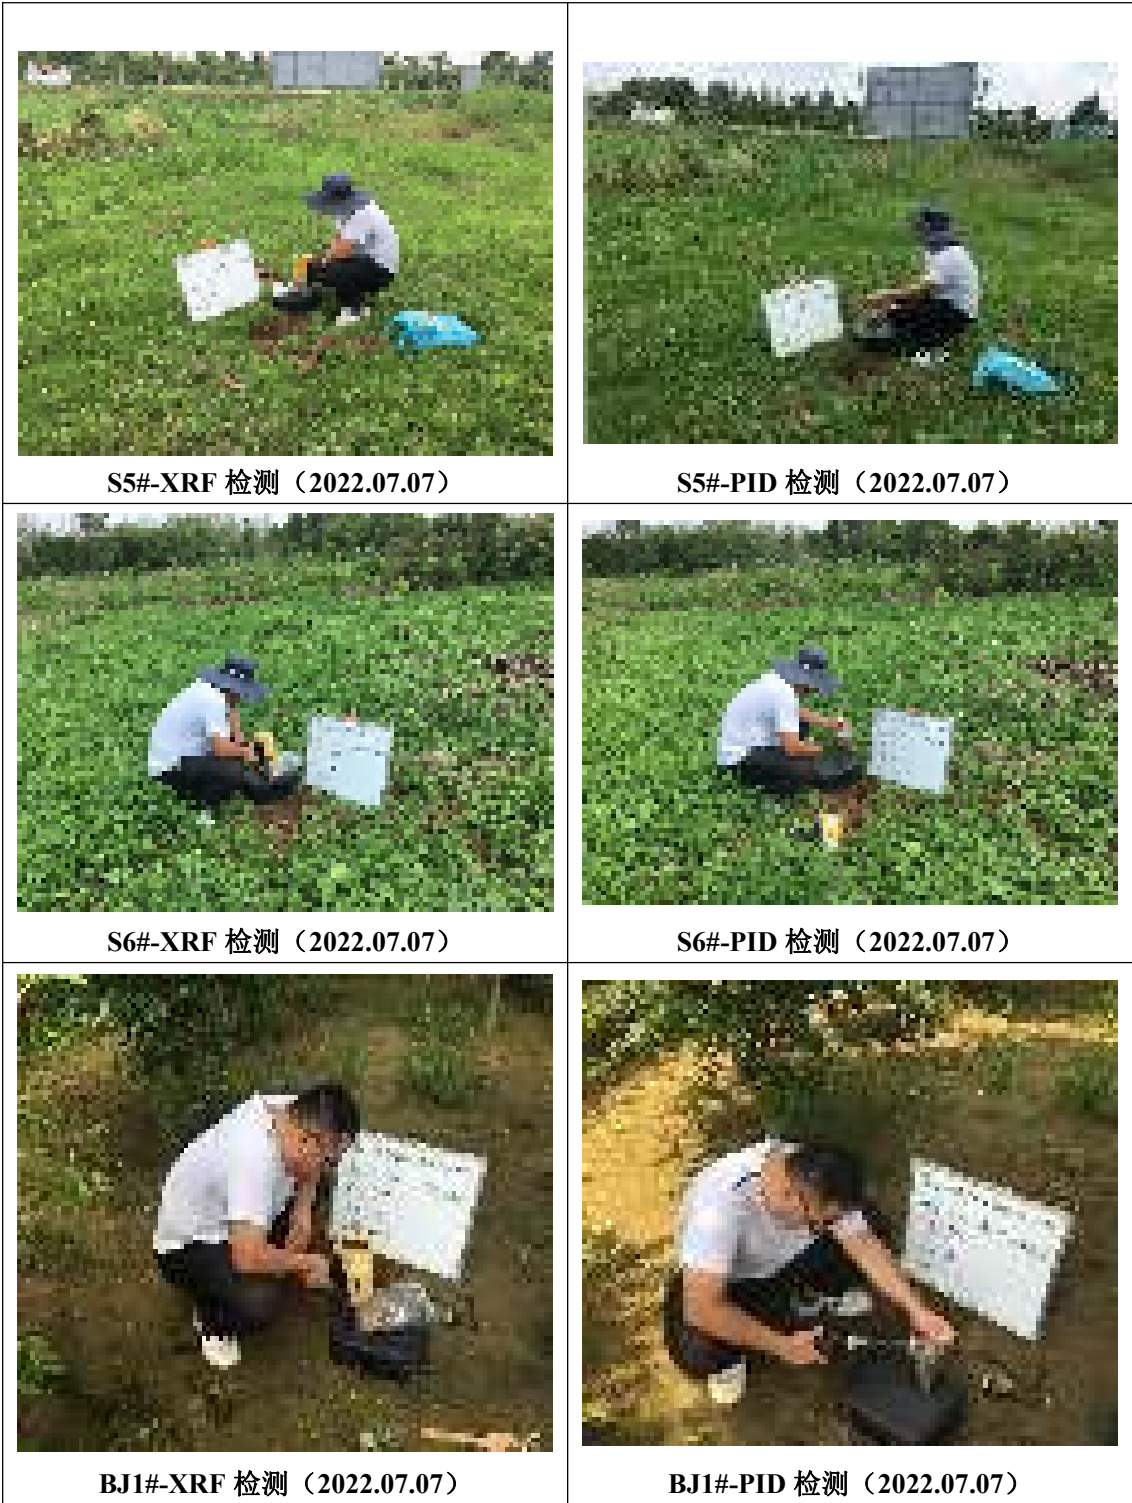
图 5-4 现场快速检测

③现场快速检测土壤中 VOCs: 用采样铲在 VOCs 取样相同位置采集土壤置于聚乙烯自封袋中, 自封袋中土壤样品体积需占 1/2~2/3 自封袋体积, 取样后, 自封袋需置于背光处, 避免阳光直晒, 取样后在 30 分钟内完成快速检测。检测时, 将土样尽量揉碎, 放置 10 分钟后摇晃或振荡自封袋约 30 秒, 静置 2 分钟后将 PID 探头放入自封袋顶空 1/2 处, 紧闭自封袋, 记录最高读数。

S1#-XRF 检测 (2022.07.07)

S1#-PID 检测 (2022.07.07)

S2#-XRF 检测 (2022.07.07)

S3#-XRF 检测 (2022.07.07)

S4#-XRF 检测 (2022.07.07)

S4#-PID 检测 (2022.07.07)

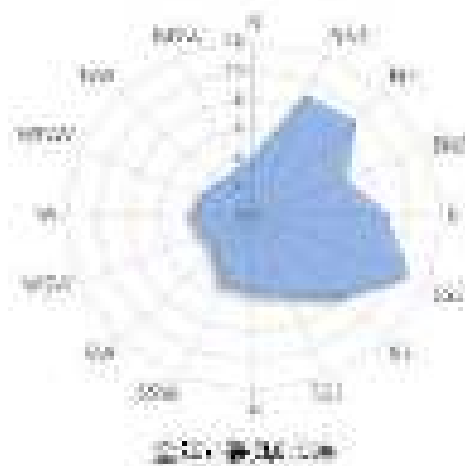
图 5-5 郟城县全年风玫瑰图

根据“3.1.4 气象资料分析”章节可知，郟城近 20 年（1999~2018 年）各风向频率表中 ESE 频率占 10.55%，本地块常年主导风向为 ESE。风玫瑰图见图 5-5。

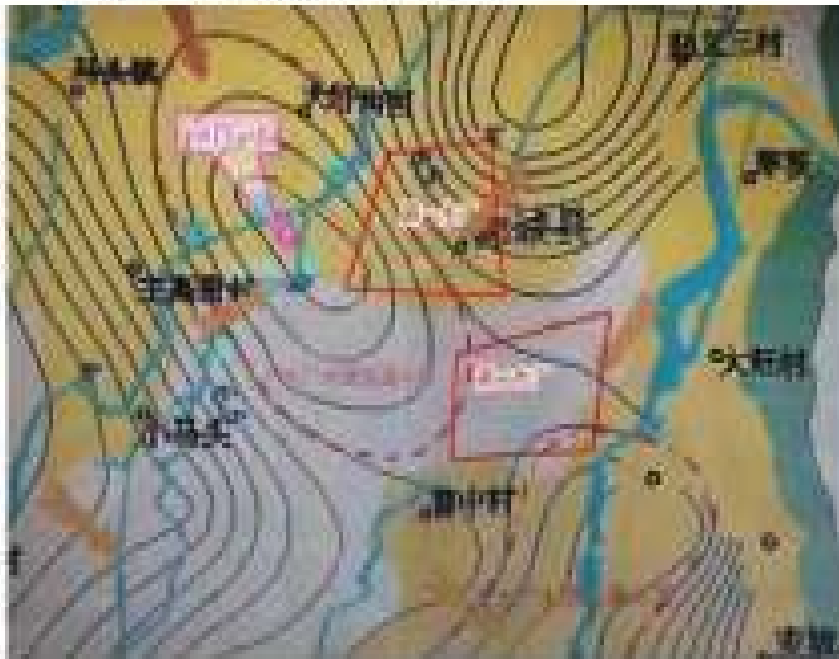
图 5-44 项目厂区附近水位线图

拟建项目干管沿线浅层潜水水位线图 5-44
