探沂文化艺术中心项目地块

土壤污染状况调查报告

编制单位：山东君成环境检测有限公司

二〇二三年七月

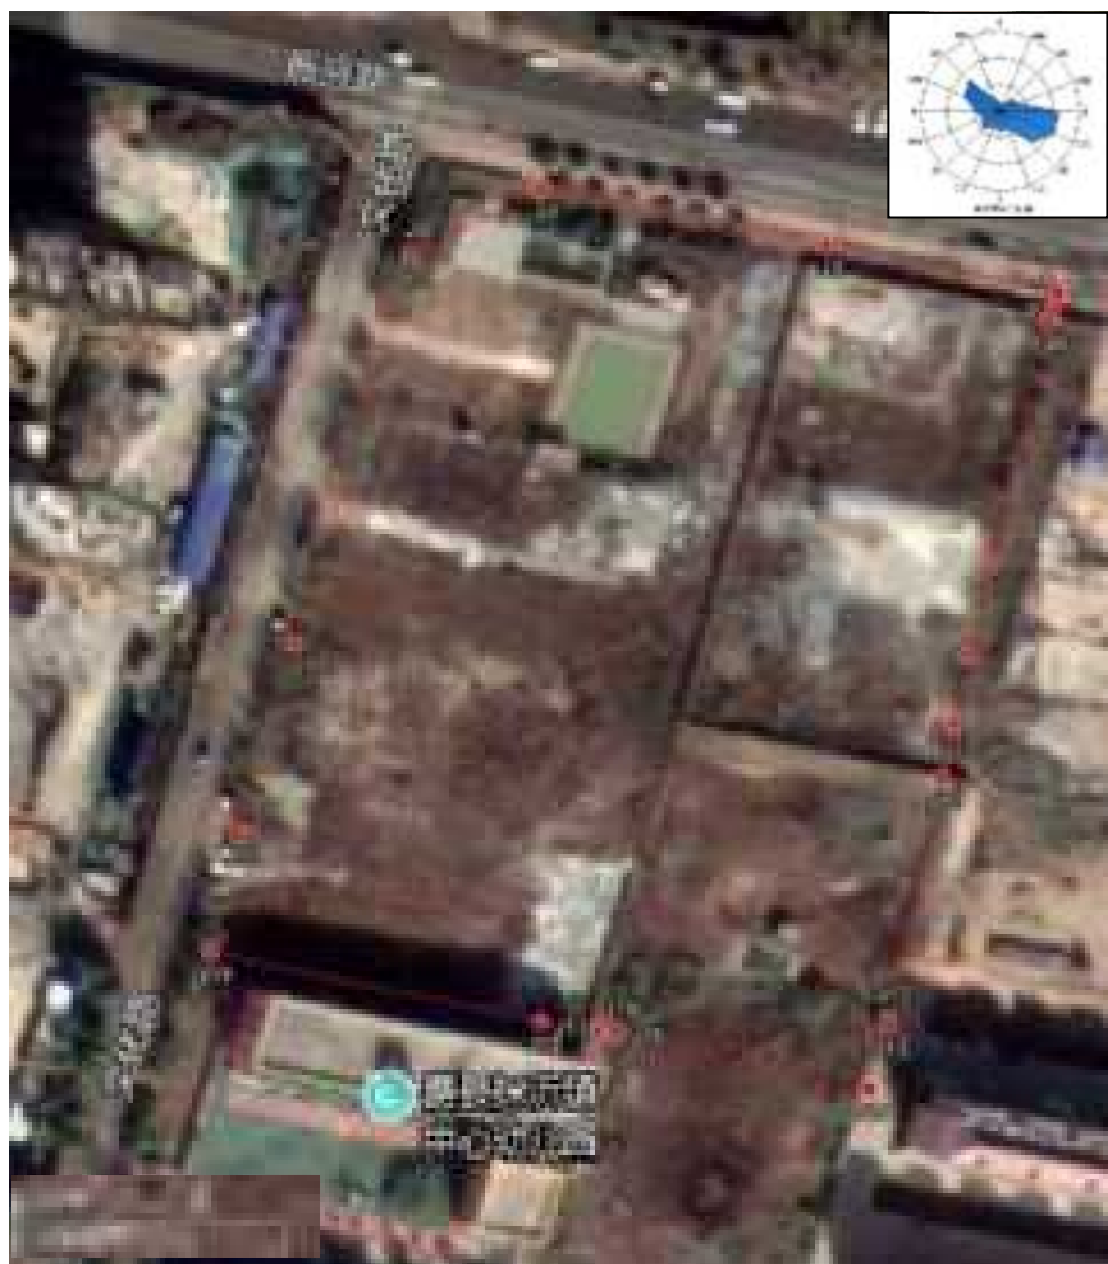
图 2-1 (a) 地块范围

本次调查地块各拐点坐标见表 2-1，调查地块边界范围见图 2-1，地块勘测定界图见附件 2。

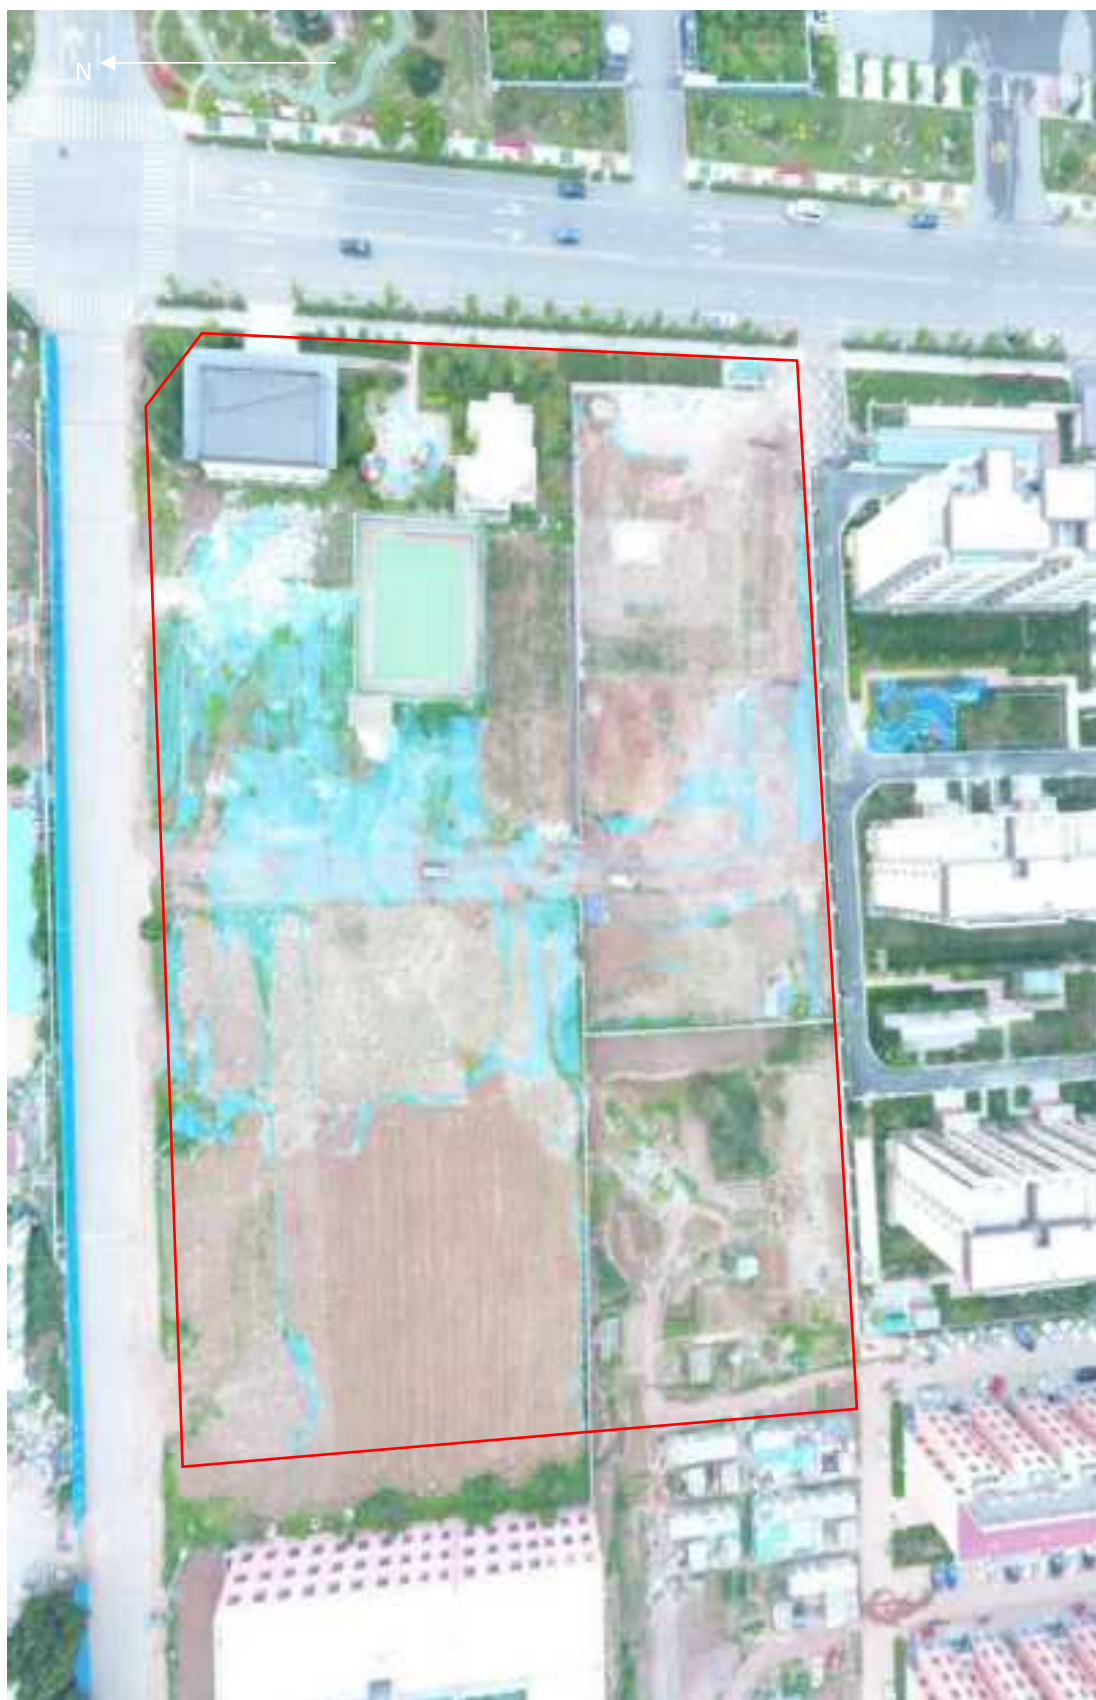
图 3-7 地块全貌航拍图片

- (1) 该地块四周未设置围挡；
- (2) 调查地块内地表以上的生产企业构筑物已完全拆除，现场无生产设备和生产车间；
- (3) 地块北侧为鑫星·锦悦闲置售楼处及娱乐设施场地；
- (4) 调查区域地表种植大豆、花生、玉米等农作物。
- (5) 现场踏勘时，风力约为 3 级，未发现有刺激性气味。

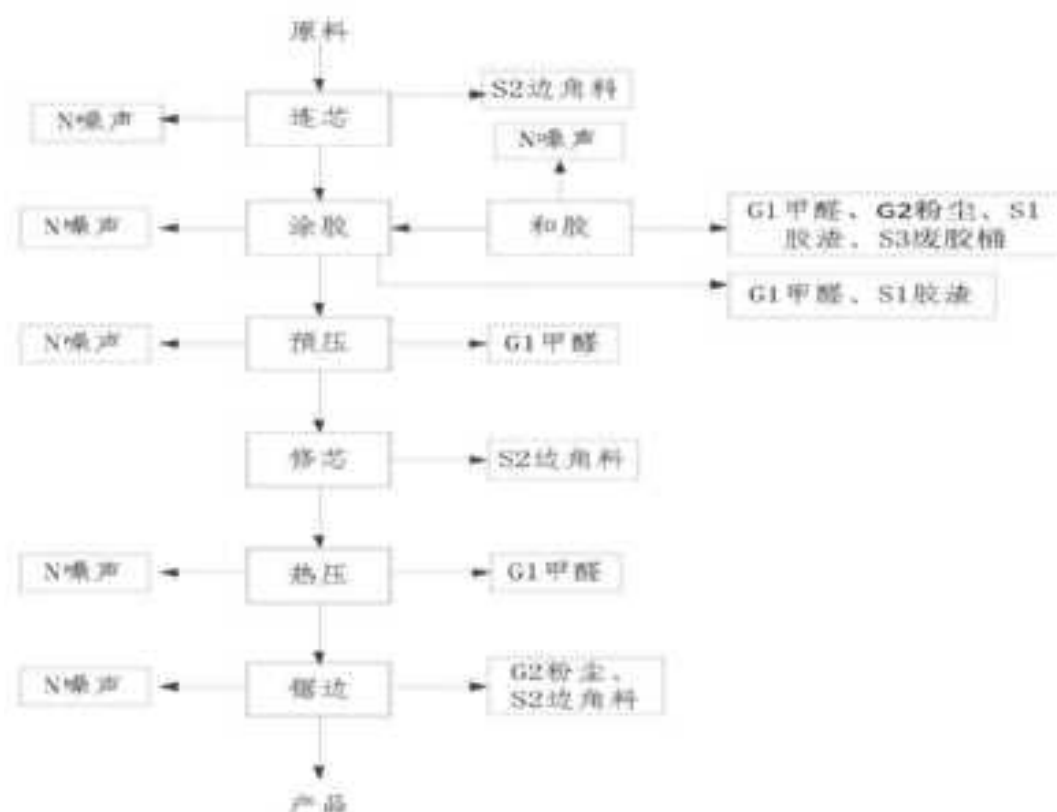
图 4-5 多层板生产工艺流程及产污环节示意图

和胶过程产生的面粉粉尘、甲醛废气，锯边工序产生的木粉尘，涂胶、预压、热压过程产生的甲醛废气，导热油燃煤产生的汞、砷、苯并[a]芘，锯边、连芯及修芯工序产生的下角料，涂胶机清理产生的废胶渣，预压机、热压机产生的废液压油。

多层板生产项目产生的污染物主要是甲醛废气以及胶渣、废胶桶、废液压油、废活性炭（吸附甲醛）等危险废物。废气中的汞、砷、苯并[a]芘、甲醛因大气沉降对土壤有潜在污染影响。若发生泄漏，危废中的石油烃（C₁₀-C₄₀）、甲醛对土壤有潜在污染风险。

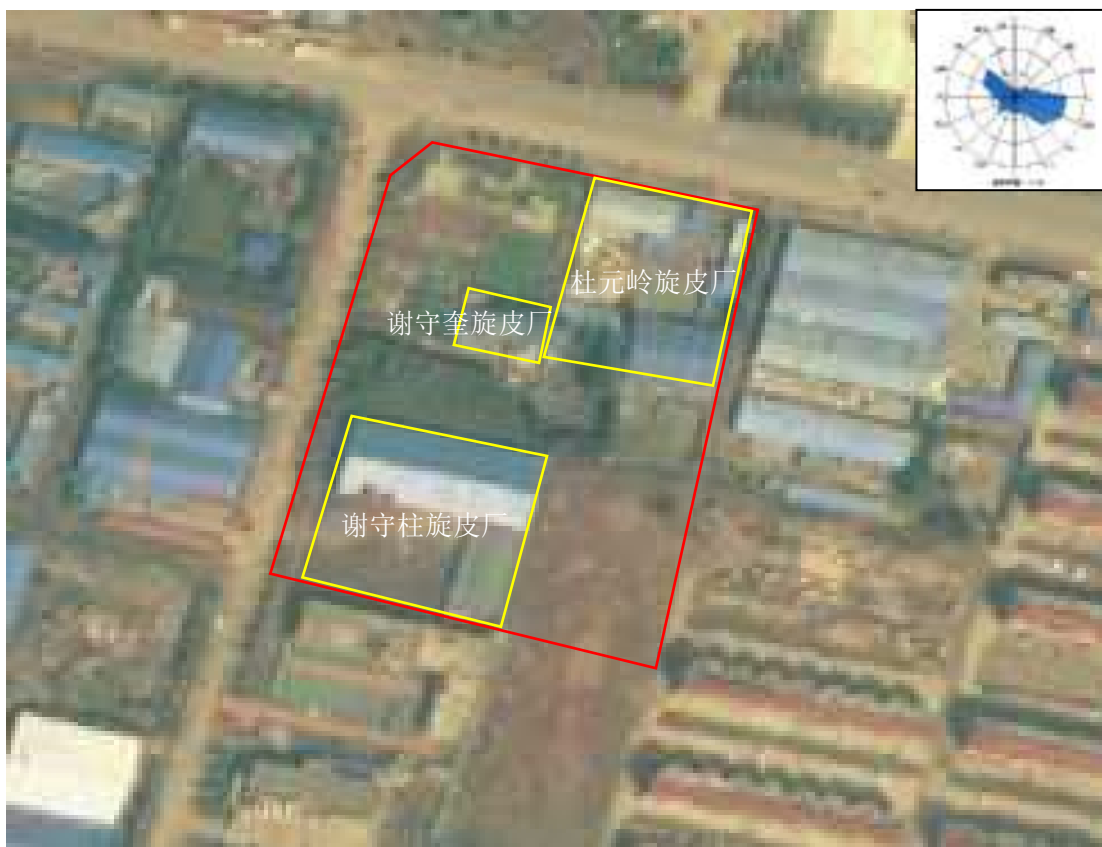
图 5-1 地块内 3 家企业分布图

地块历史上存在过 3 家工业企业：杜元岭选皮厂、谢守奎选皮厂、谢守柱选皮厂。因此，本次调查采样着重在 3 家企业布设采样点。项目地块内企业分布图见图 5-1。

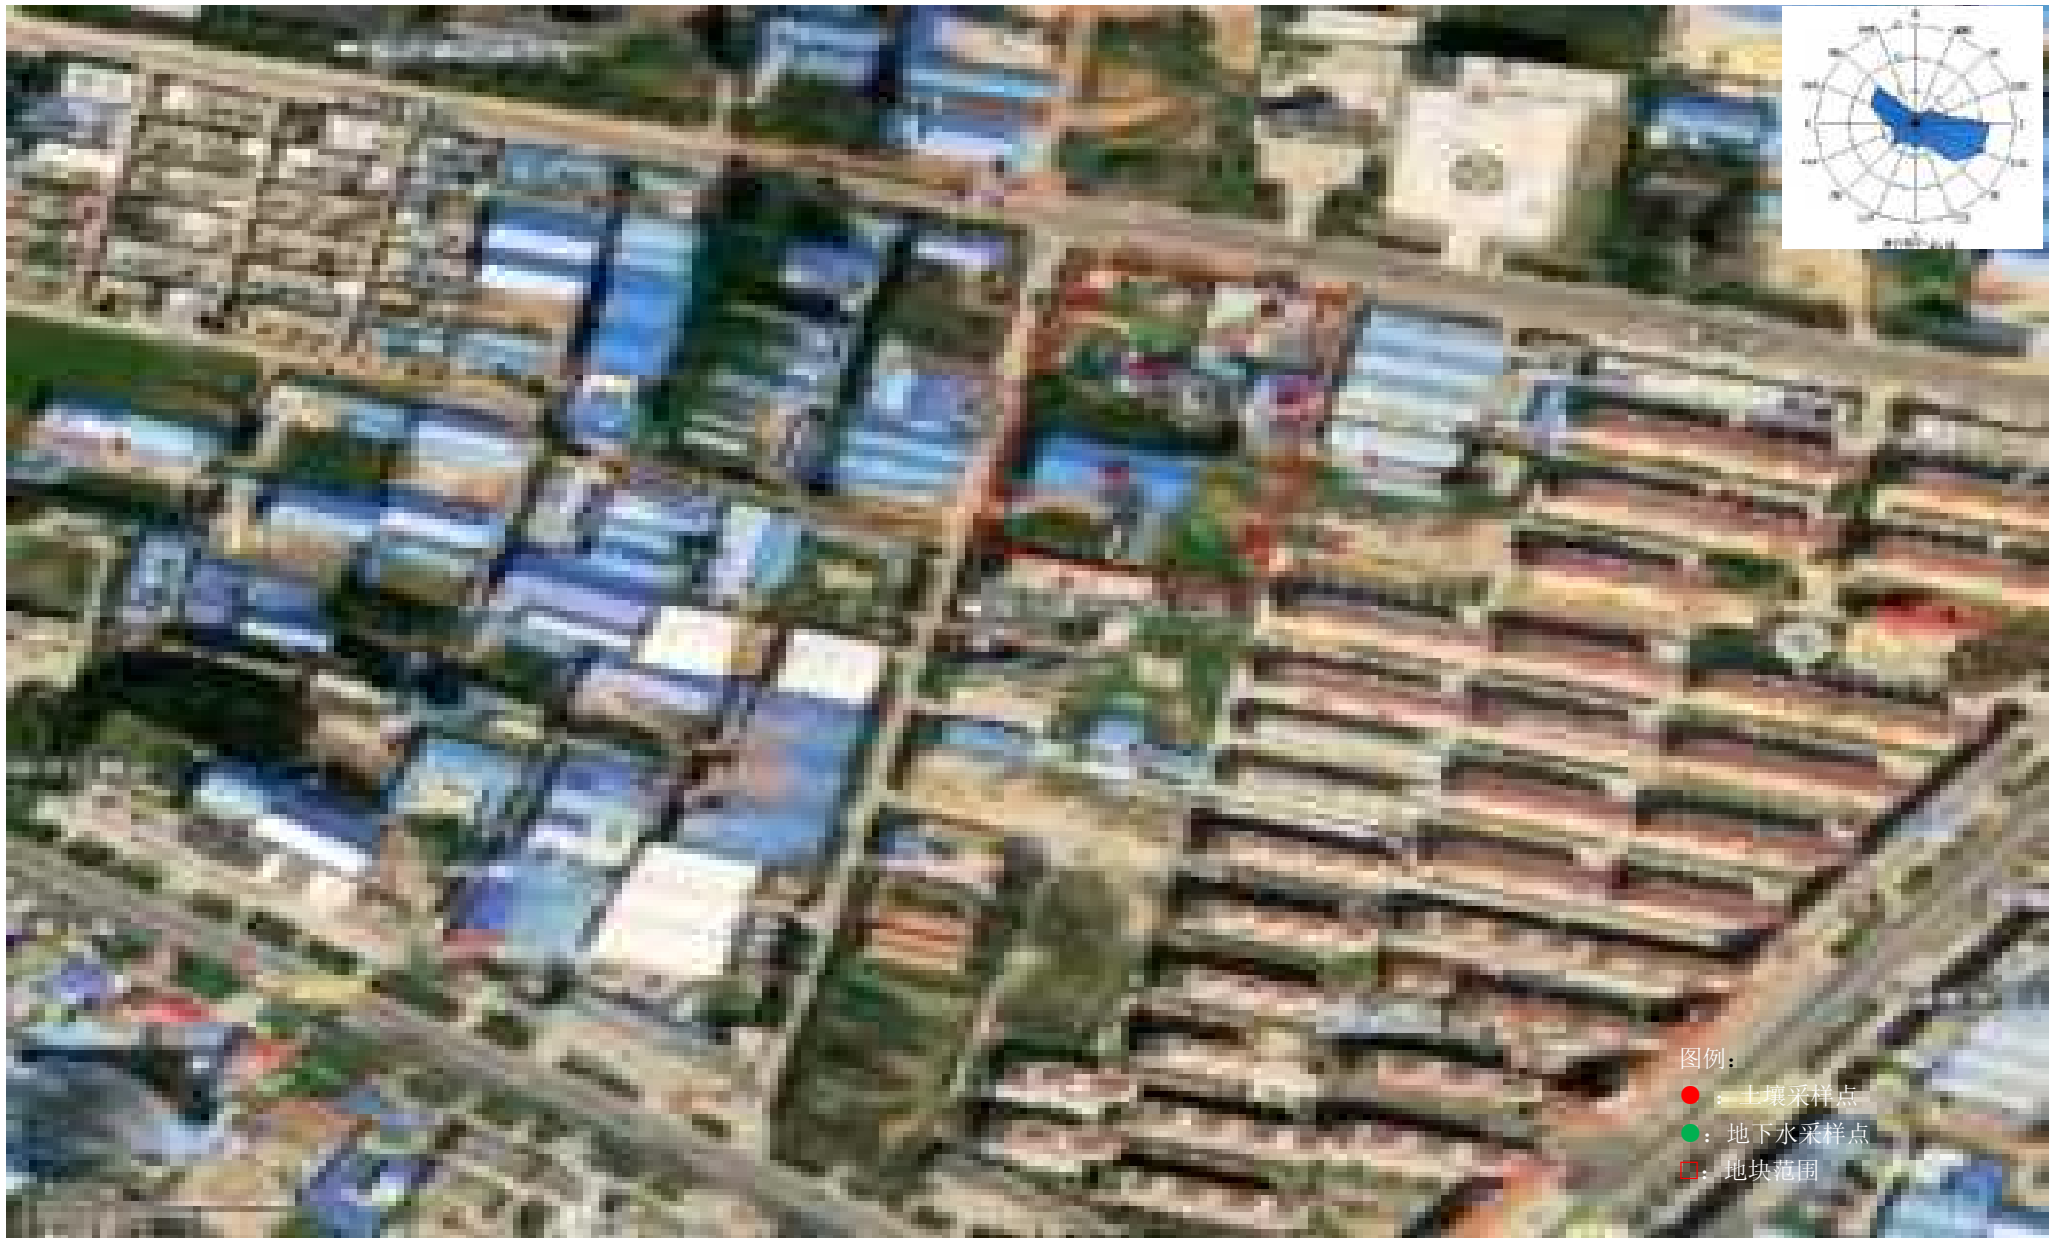
图 5-2 土壤、地下水采样布点图（地块内放大图）

点位编号		点位描述	地理坐标	采样深度
地块内 采样点	S1	杜元岭旋皮生产车间 1	E:118.134948° N:35.204803°	0~0.4m、0.5~1.0m
	S2	地块西北侧	E:118.134184° N:35.207839°	0~0.5m、1.0~1.5m
	S3	谢守奎旋皮生产车间	E:118.134452° N:35.204514°	0~0.5m、1.0~1.5m
	S4	杜元岭旋皮生产车间 2	E:118.135010° N:35.204383°	0~0.5m、0.5~1.0m
	S5	谢守柱旋皮生产车间	E:118.134280° N:35.204041°	0~0.5m、0.7~1.4m
	S6	地块东南侧	E:118.134753° N:35.203743°	0~0.5m、0.7~1.3m
背景点	BJS1	地块西北方向农田	E:118.129165° N:35.211115°	0.2~0.4m

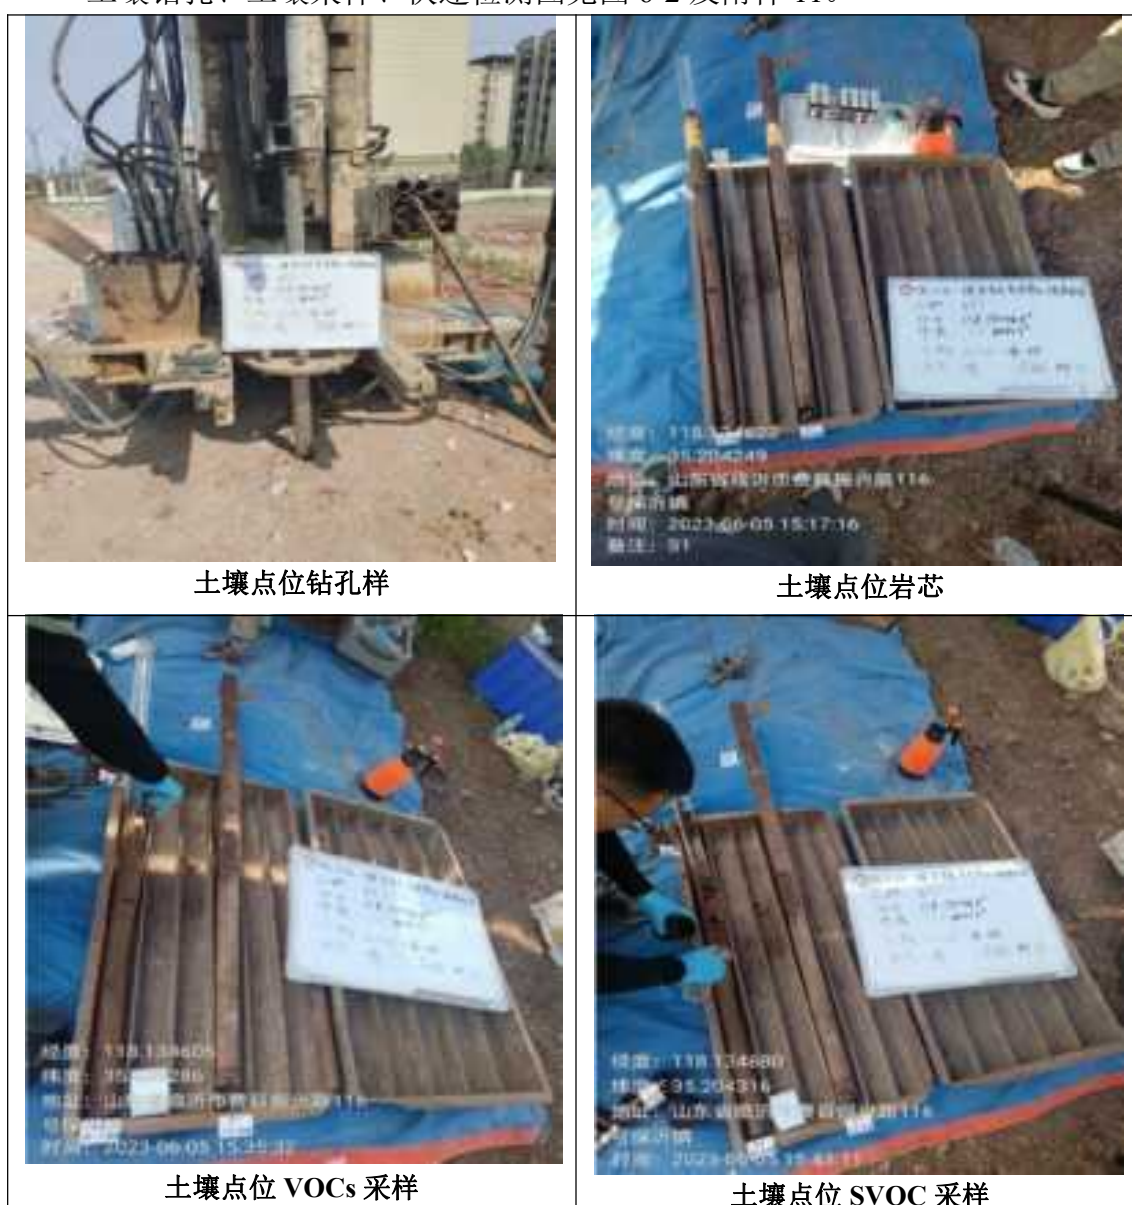
土壤点位重金属采样

在选择保留的VOCs样品采深度处进行无机重金属和SVOCs等土壤样品的采集。首先清除原状岩芯表层土壤，剔除石块等杂质，对保留的VOCs样品采样深度处进行XRF快速筛选以采集无机重金属样品，使用PVC铲采集土壤样品至广口样品瓶内并装满填实，不少于800g；使用不锈钢铲采集土壤半挥发性有机物样品至广口样品瓶内，不少于250g。

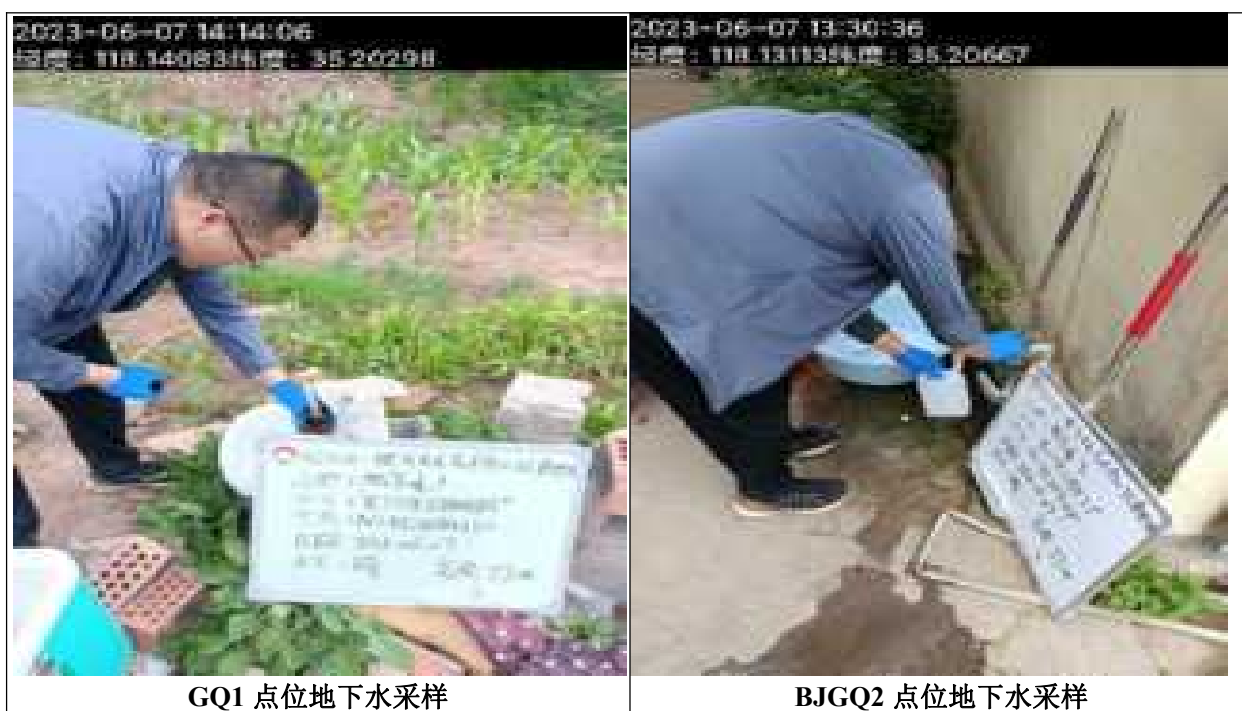
图 6-3 地下水采样

SVOCs、稳定性有机物及微生物样品、重金属和普通无机物的采集质量控制：在不对井内作任何扰动或改变位置的情形下，维持原来洗井低流速，直接以样品瓶接取水样，微生物样品使用无菌袋，其他样品按照规范要求，选择合适的容器并加固定剂，同步采集 10% 平行样。

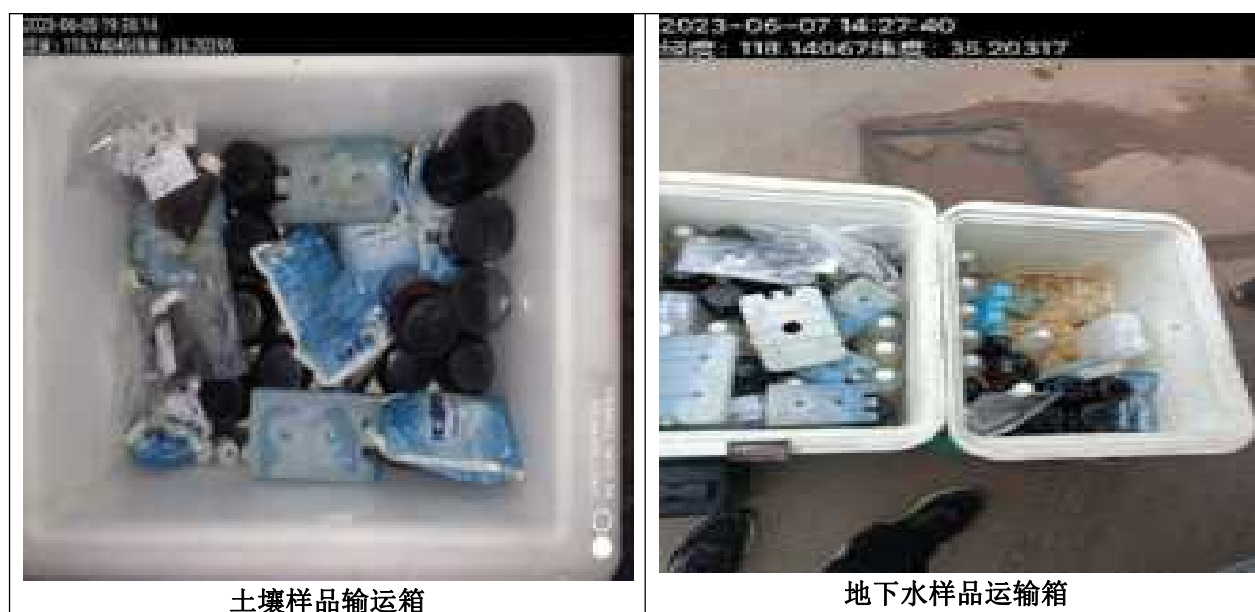
图 6-4 土壤、地下水样品保存

定样品，采取适当的封闭措施（如甲醇或水液封等方式保存于采样瓶中）。项目土样采集后用可密封的容器在 0~4℃避光保存，运输、保存过程中避免挥发损失，避免用含有待测组分或对测试有干扰的材料制成的容器盛装保存样品，直至运送、移交到分析室，送至实验室后应尽快分析测试。
