临沂市蒙河双墩水库工程安置区十 号地块土壤污染状况调查报告

业主单位：临沂市蒙河双墩水库建设管理有限公司

编制单位：山东岩城环境检测有限公司

二〇二三年八月

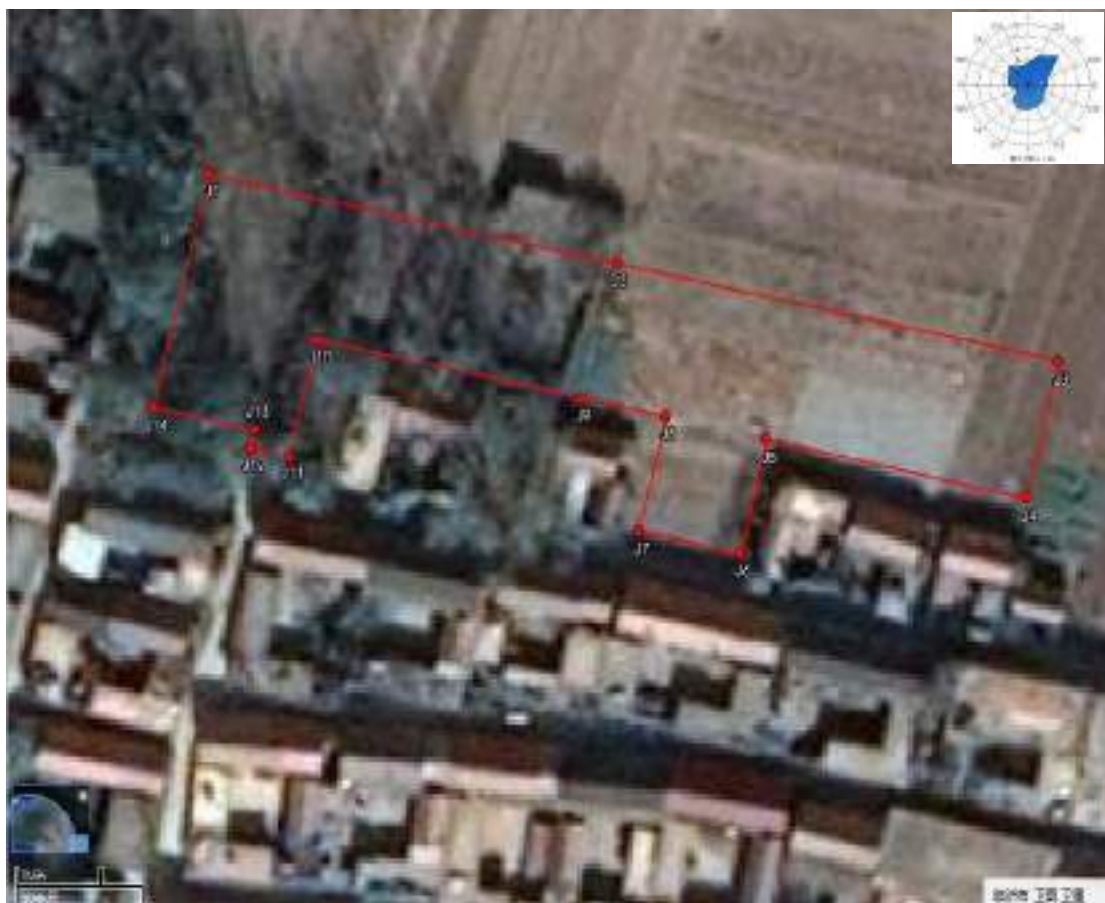
图 2-1 地块范围边界图

地块范围边界拐点见表 2-1 及图 2-1。

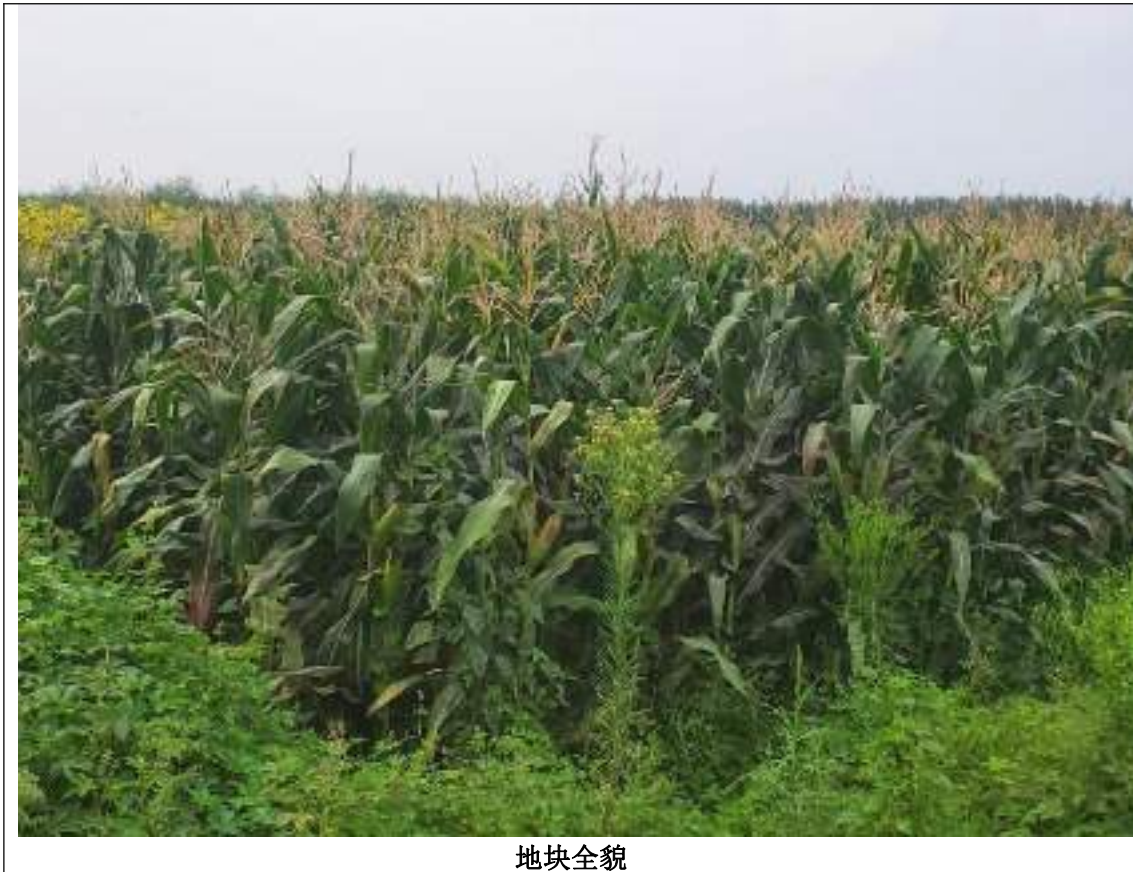
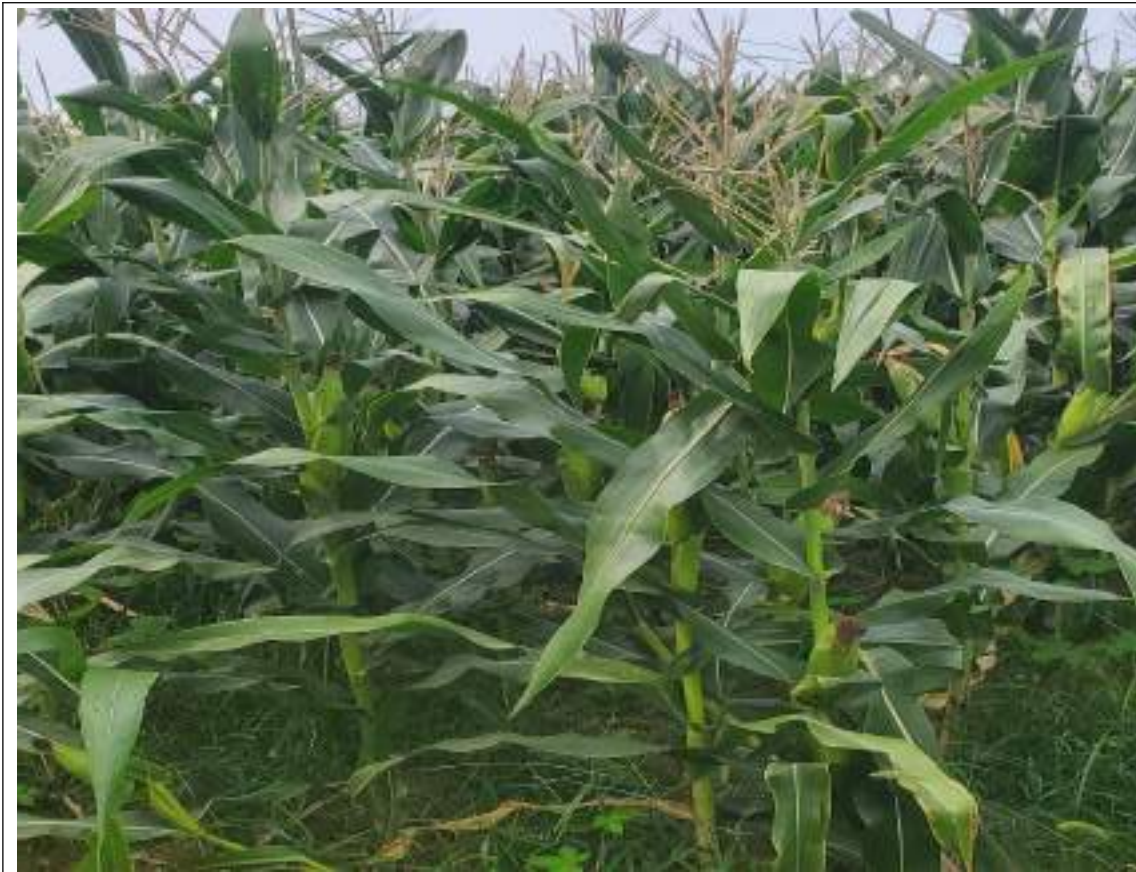
图 3-9 地块现状图

2023 年 08 月现场踏勘时，地块内主要种植玉米农作物。现场踏勘时地块现状见图 3-9。

地块全貌

地块内部

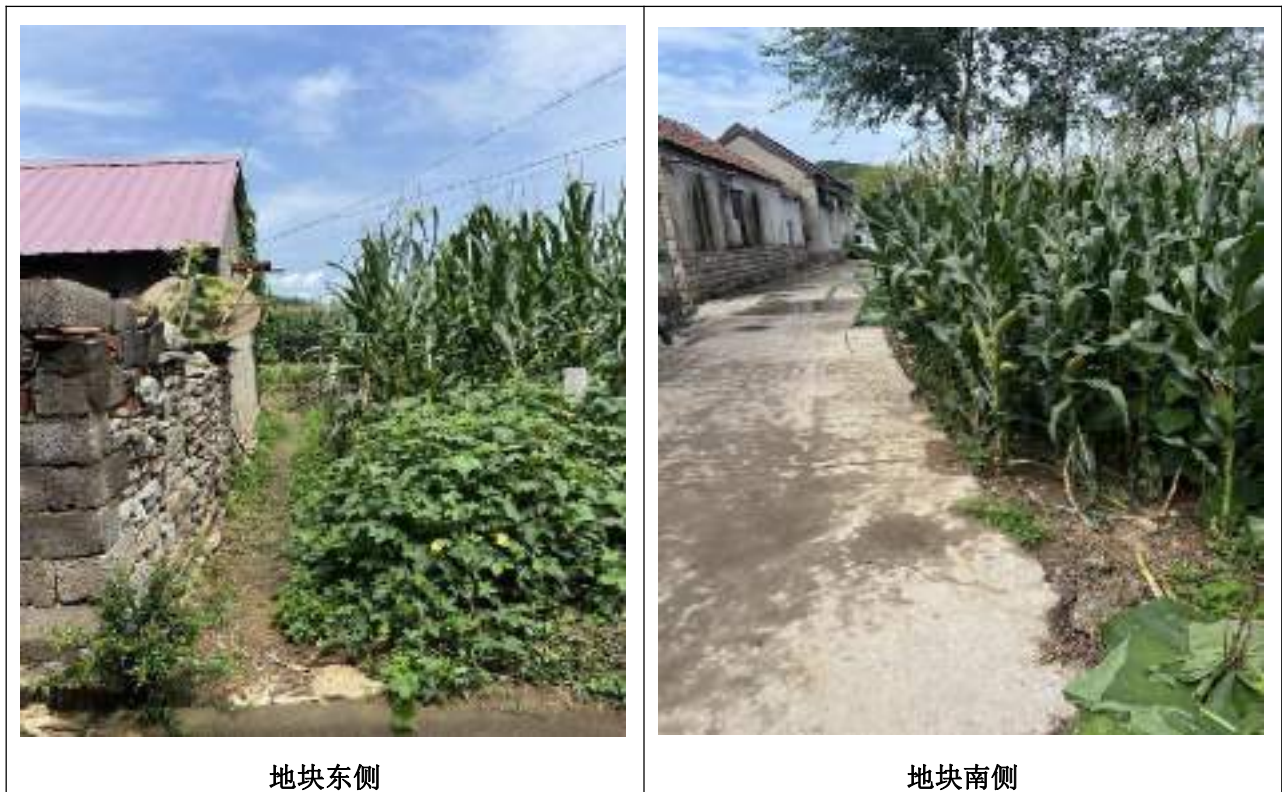
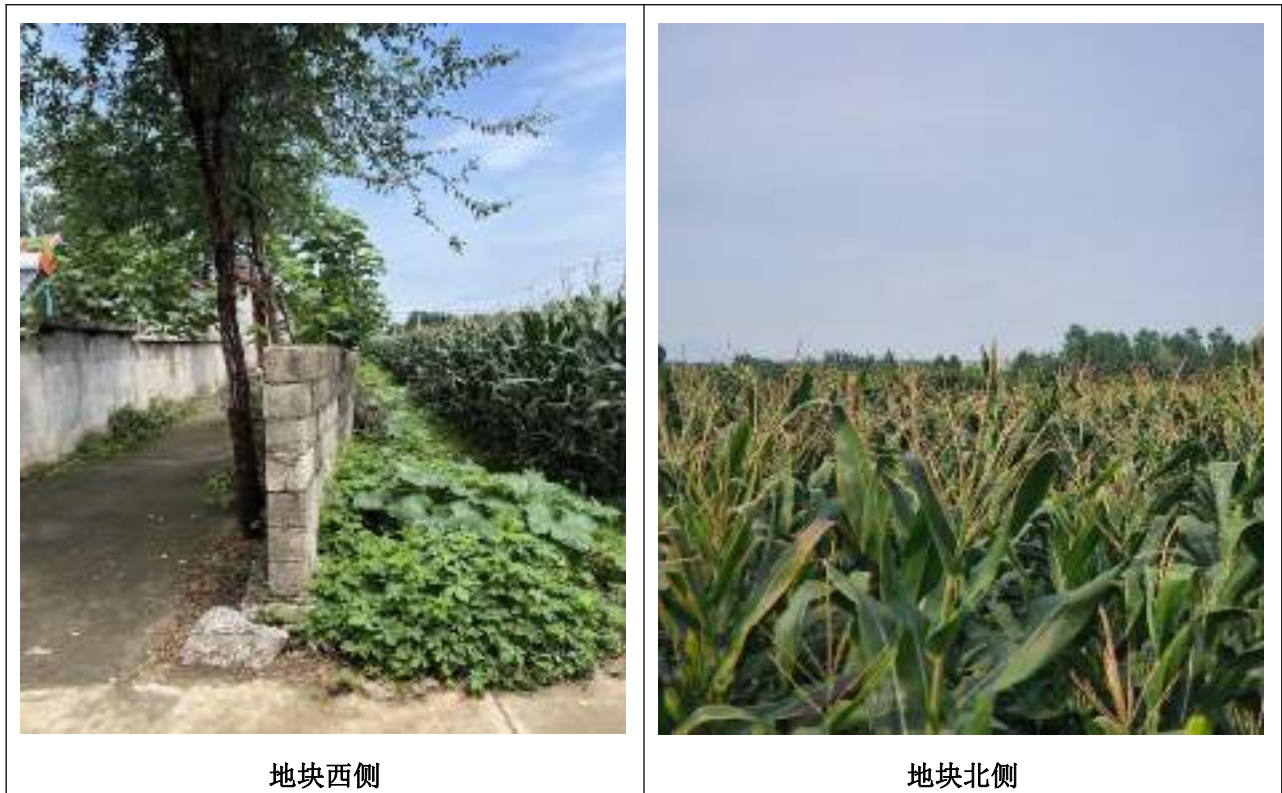
图 3-10 地块周边现状图

根据地块周围 1km 敏感目标图（图 3-8）可以看出，地块周围主要为居民住宅及农用地。现场踏勘时，该地块西侧、南侧相邻地块为下佛住村居民住宅，北侧相邻地块为下佛住村农用地，东侧相邻地块为下佛住村农用地。

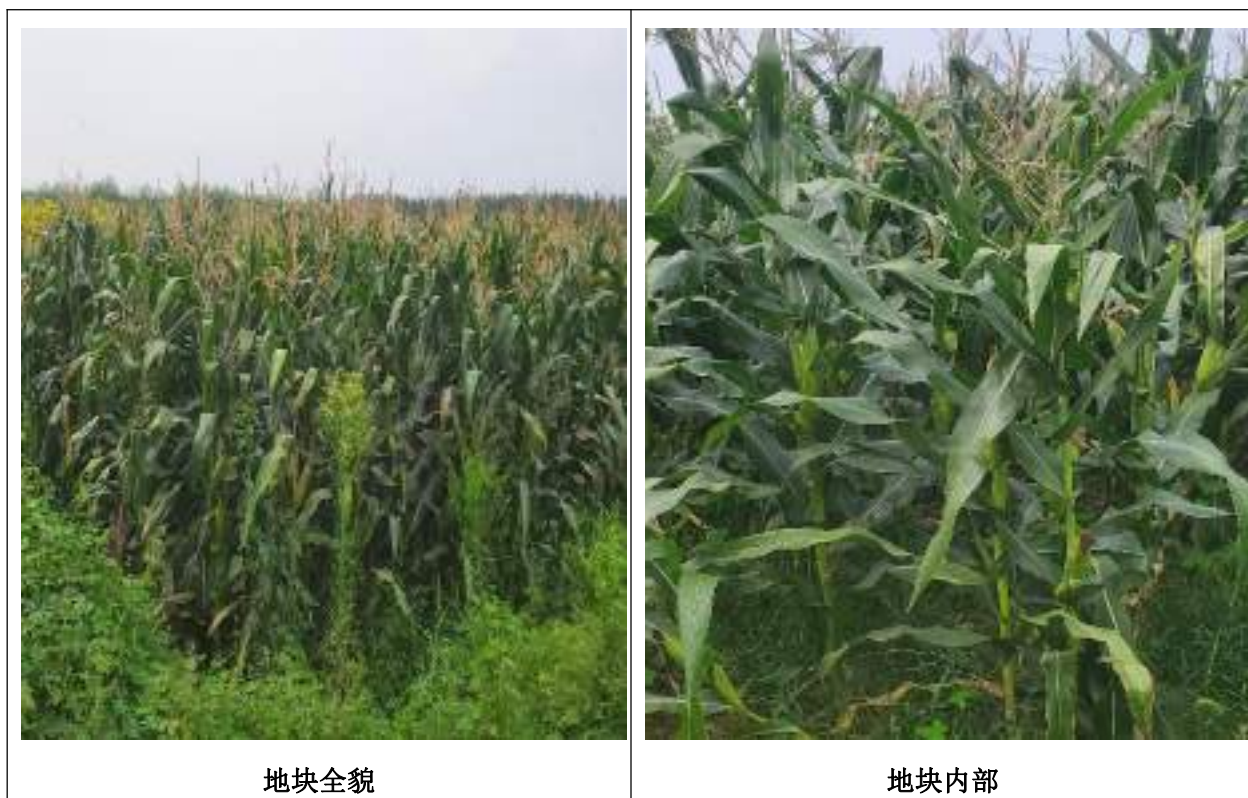
图 5-1 现场踏勘地块内部图片

地块内均为农用地，种植了玉米。现场踏勘时，未见刺激性气味和其他废物堆放。现场踏勘时地块现状见图 5-1。

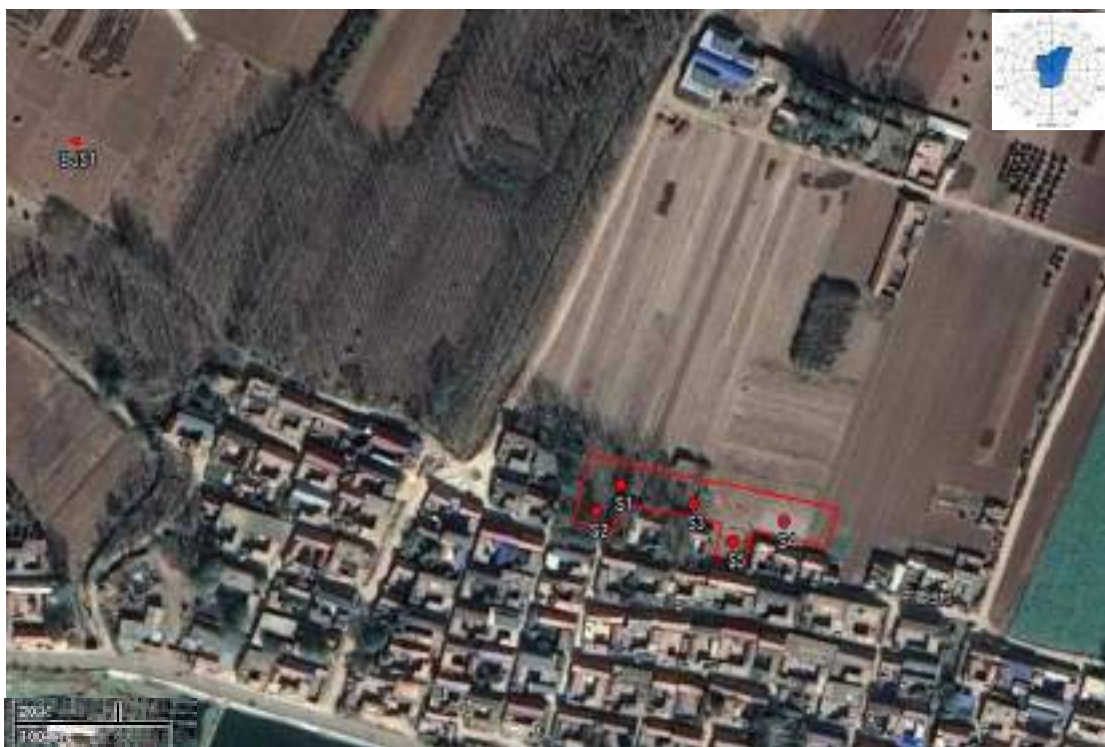
图 5-3 快筛点位布设图

点位编号	经度	纬度
S1	118.172518	35.496674
S2	118.172405	35.496565
S3	118.172861	35.496596
S4	118.173290	35.496522
S5	118.173047	35.4964385
BJS1	118.169944	35.498096

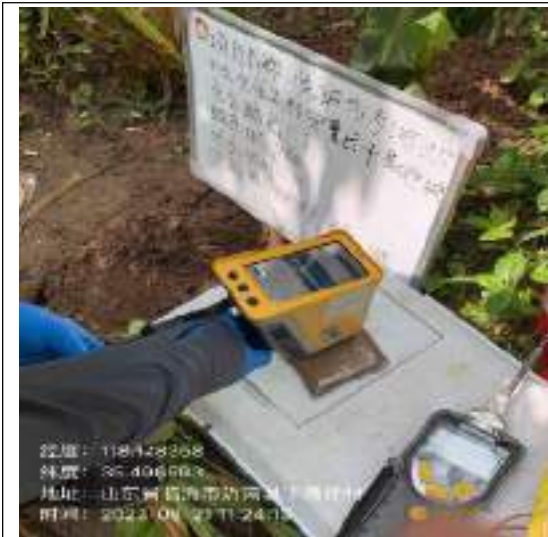
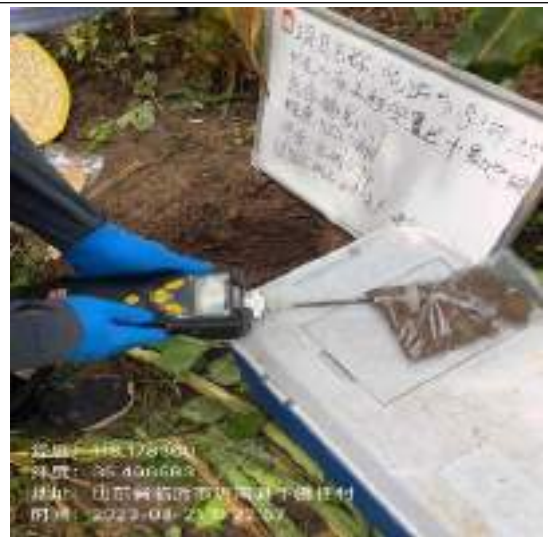
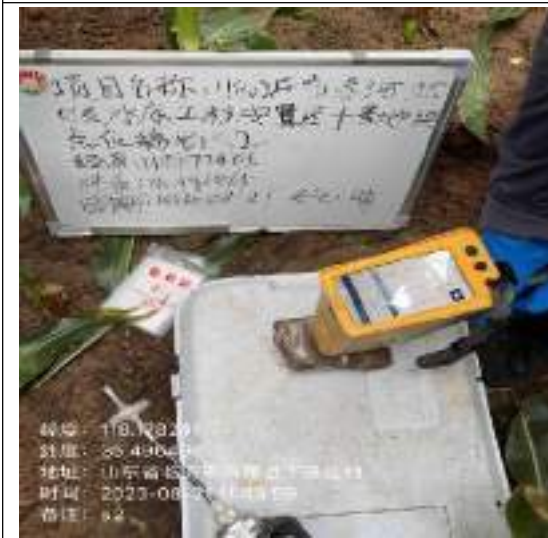
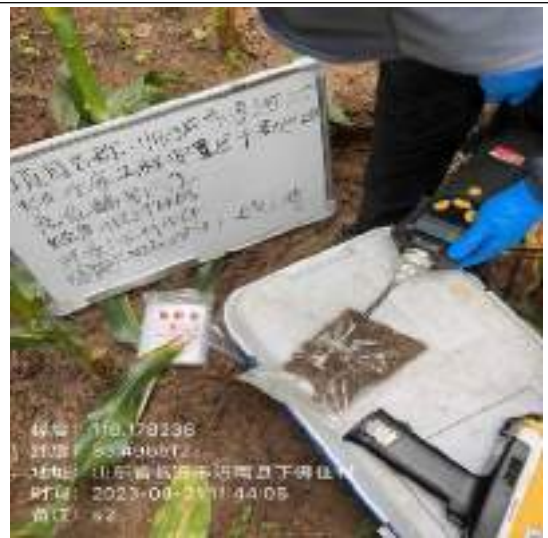
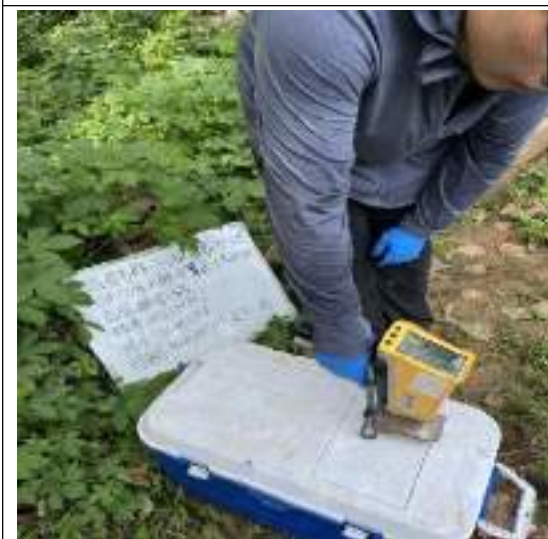
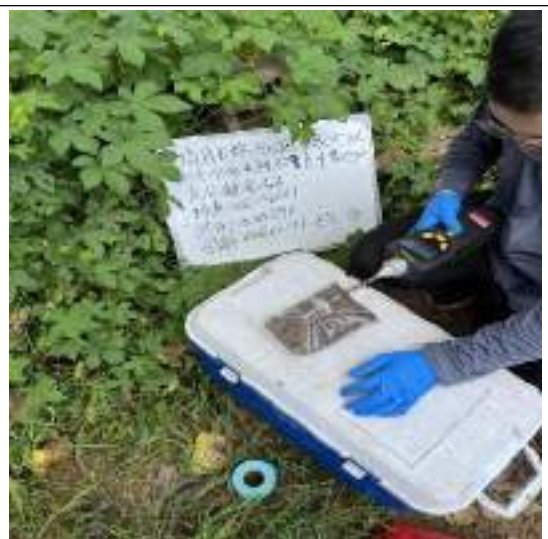
图 5-4 现场快速检测

③现场快速检测土壤中 VOCs: 用采样铲在 VOCs 取样相同位置采集土壤置于聚乙烯自封袋中, 自封袋中土壤样品体积需占 1/2~2/3 自封袋体积, 取样后, 自封袋需置于背光处, 避免阳光直晒, 取样后在 30 分钟内完成快速检测。检测时, 将土样尽量揉碎, 放置 10 分钟后摇晃或振荡自封袋约 30 秒, 静置 2 分钟后将 PID 探头放入自封袋顶空 1/2 处, 紧闭自封袋, 记录最高读数。

S1-XRF 现场检测

S1-PID 现场检测

S2-XRF 现场检测

S2-PID 现场检测

S3-XRF 现场检测

S3-PID 现场检测

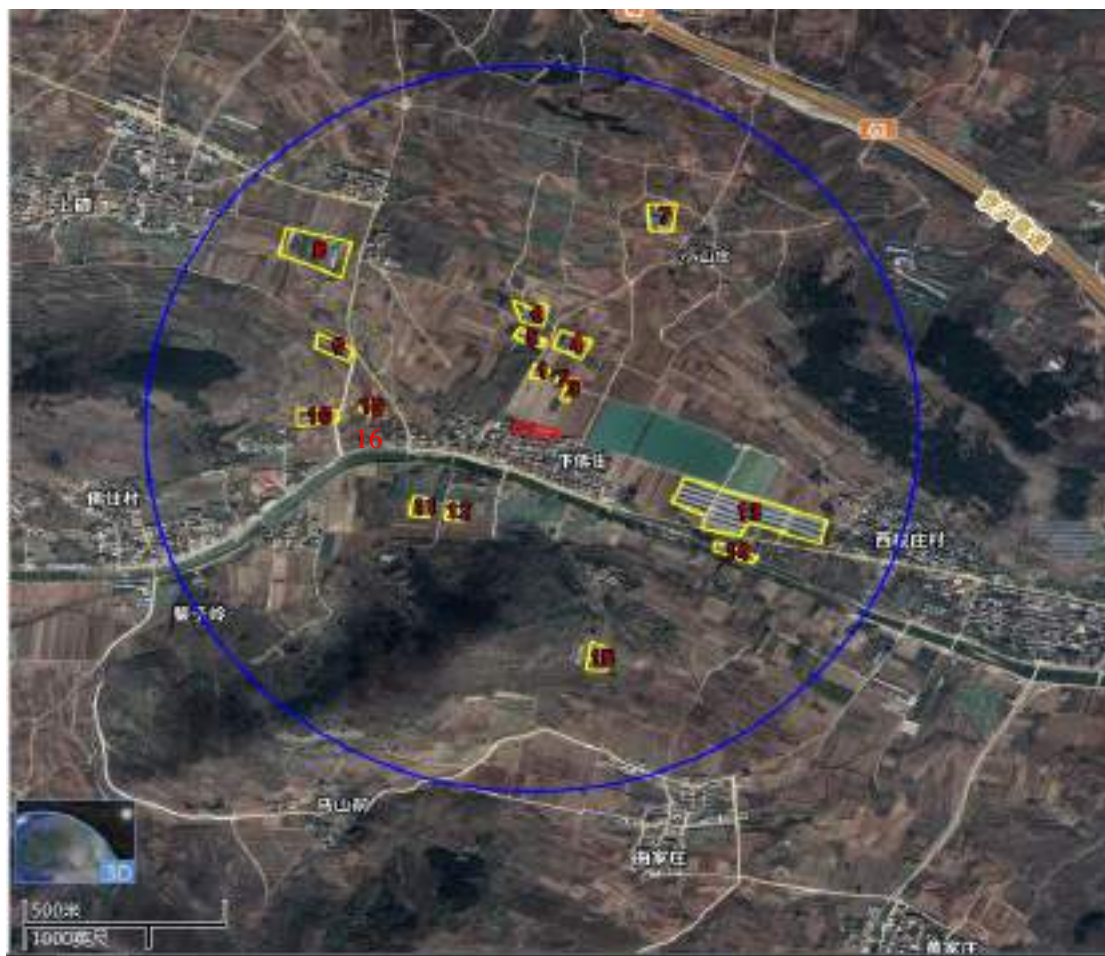
图 5-5 地块 1 km 范围企业分布图

通过第四章的分析，项目地块内及四周相邻地块无潜在污染源，但 1km 范围内有 10 多户养殖户、蔬菜大棚、烤烟房、沂南县诚亿畜禽养殖专业合作社等生产企业。其中蔬菜大棚不涉及生产活动，对地块无影响。周边地块内企业生产对项目地块的影响程度与区域主导风向、地下水流向有关。分析 1km 范围内养殖户、烤烟房、沂南县诚亿畜禽养殖专业合作社对项目地块的影响。地块 km 范围企业分布图见图 5-5。
