# 临沂市蒙河双墩水库工程安置区 十一号地块土壤污染状况调查报告

业主单位：临沂市蒙河双墩水库建设管理有限公司

编制单位：山东君成环境检测有限公司

二〇二三年八月

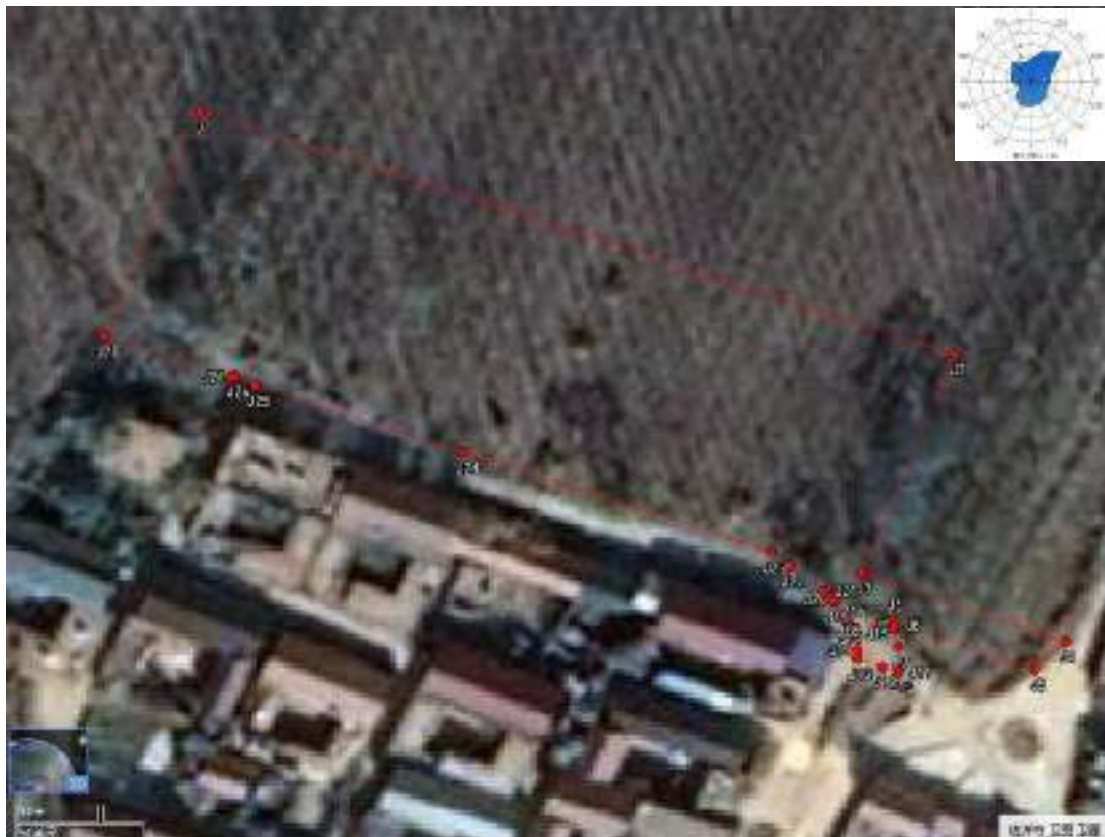
图 2-1 地块范围边界图

地理坐标为 E: 118.171131°, N: 35.497226°。地块东至下佛住村居民住宅、道路，南至下佛住村居民住宅，西至下佛住村村农用地，北至下佛住村农用地。地块范围边界拐点见表 2-1 及图 2-1。

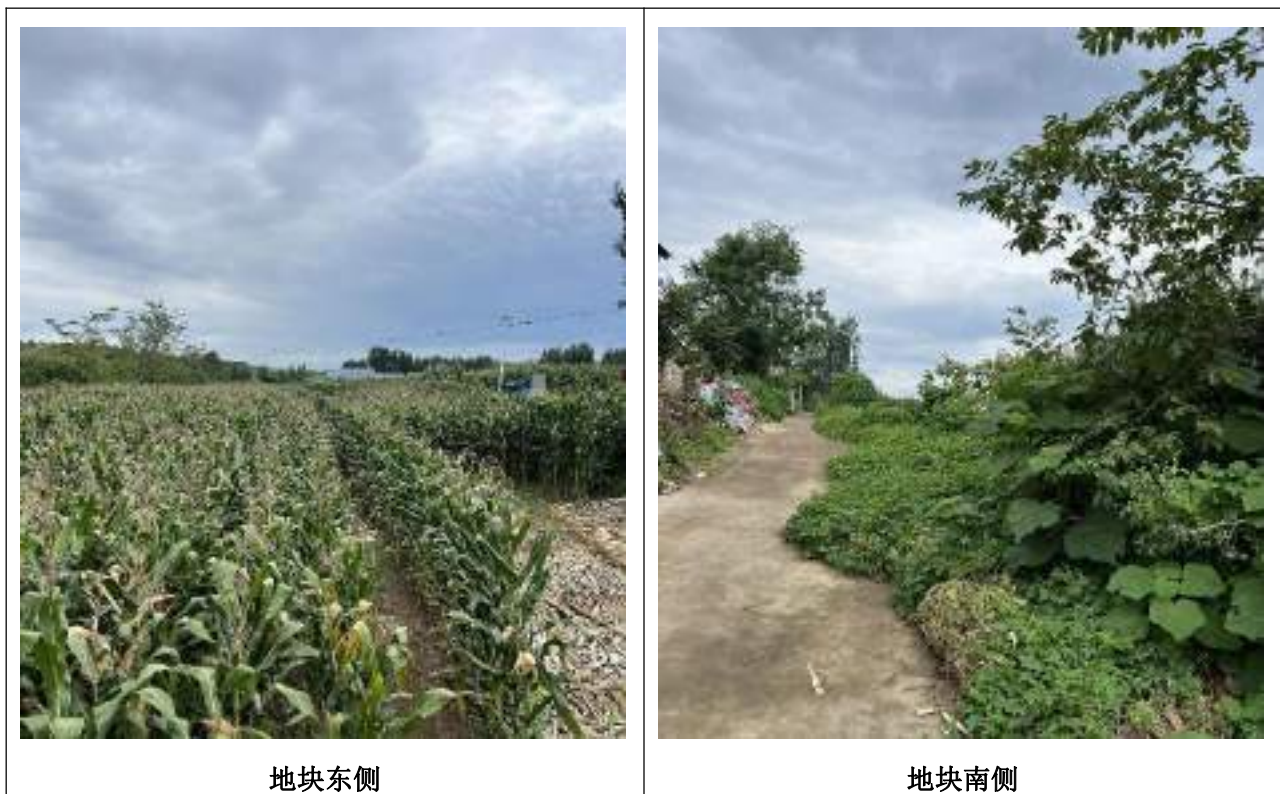
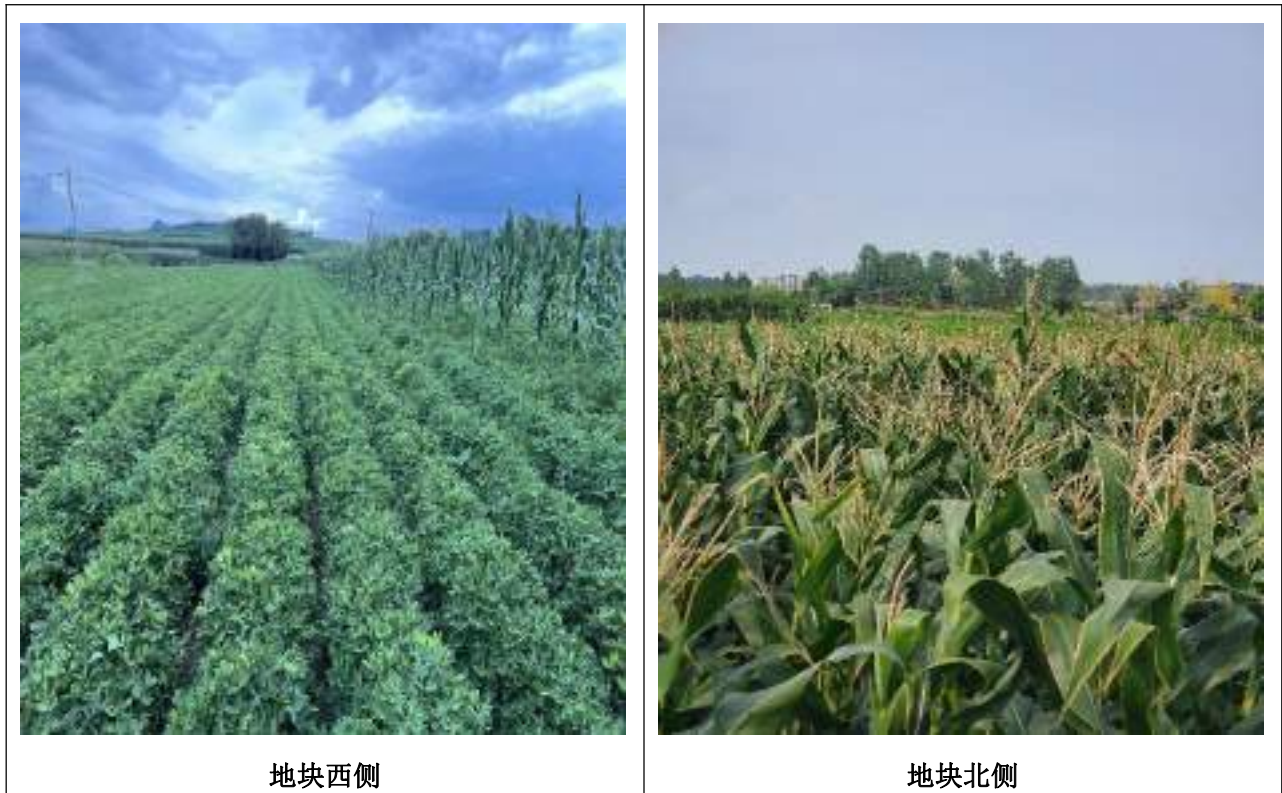
图 3-10 地块周边现状图

根据地块周围 1km 敏感目标图（图 3-7）可以看出，地块周围主要为居民住宅及农用地。现场踏勘时，该地块西侧、南侧相邻地块为下佛住村居民住宅，北侧相邻地块为下佛住村农用地，东侧相邻地块为下佛住村农用地。

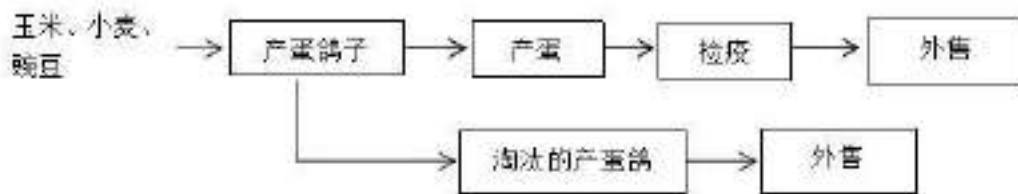
图 4-1 生产工艺流程图

成年产蛋鸽子，通过饲养喂食，进行产蛋，产出的鸽子蛋经检疫合格后，进行售卖。淘汰的产蛋鸽子，进行销售处理。蛋鸽产蛋生产环节如图 4-1。

产污环节：本项目的废气污染物主要包括鸽舍内产生的一定的挥发性恶臭气体，主要来源有机物腐败、鸽子粪便产生的氨气、硫化氢。本项目采用干清粪工艺，不进行冲洗，不产生废水。鸽粪每月清理一次，鸽粪进行堆肥处理，有周边村民定期拉走，或外售有机肥料厂。

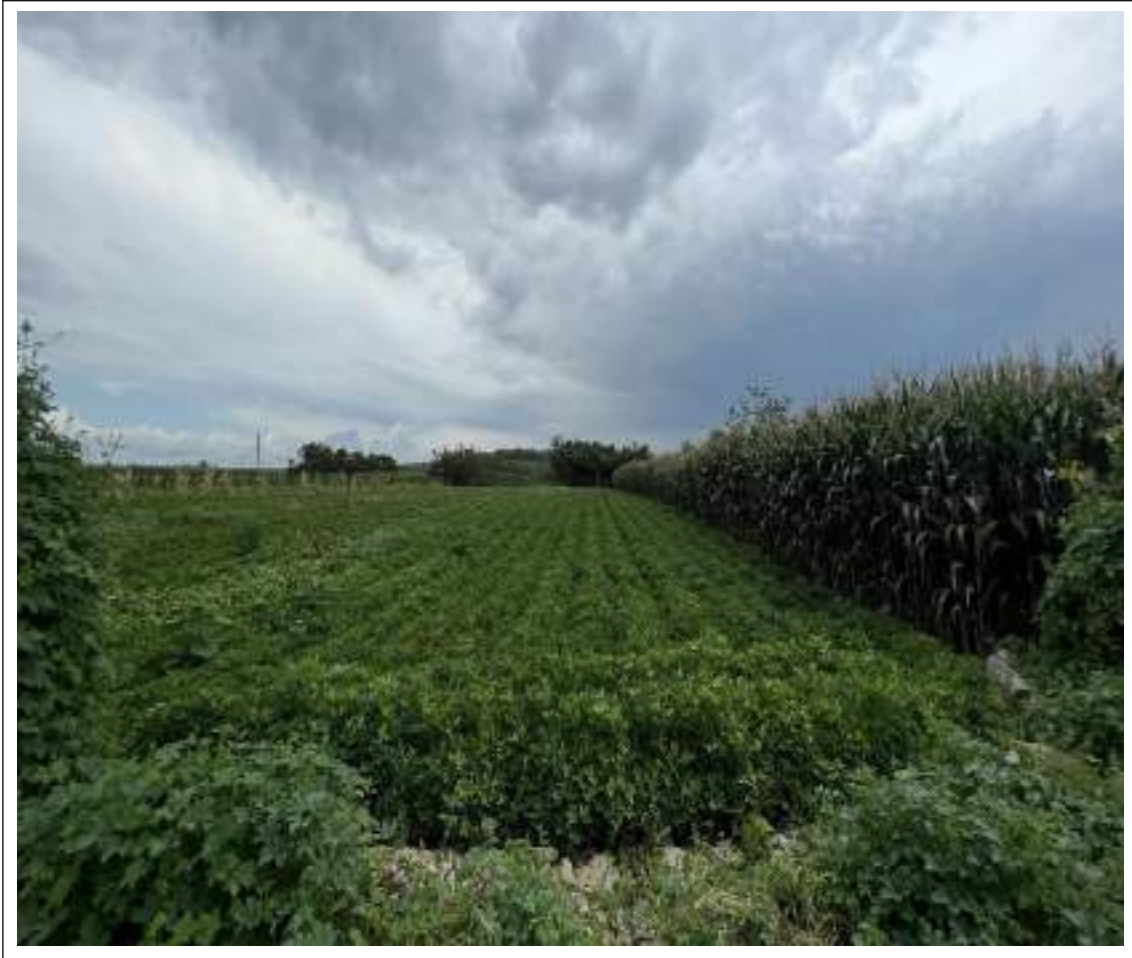
图 5-1 现场踏勘地块全貌图片

地块内均为农用地，种植了玉米、花生。现场踏勘时，未见刺激性气味和其他废物堆放。现场踏勘时地块现状见图 5-1。

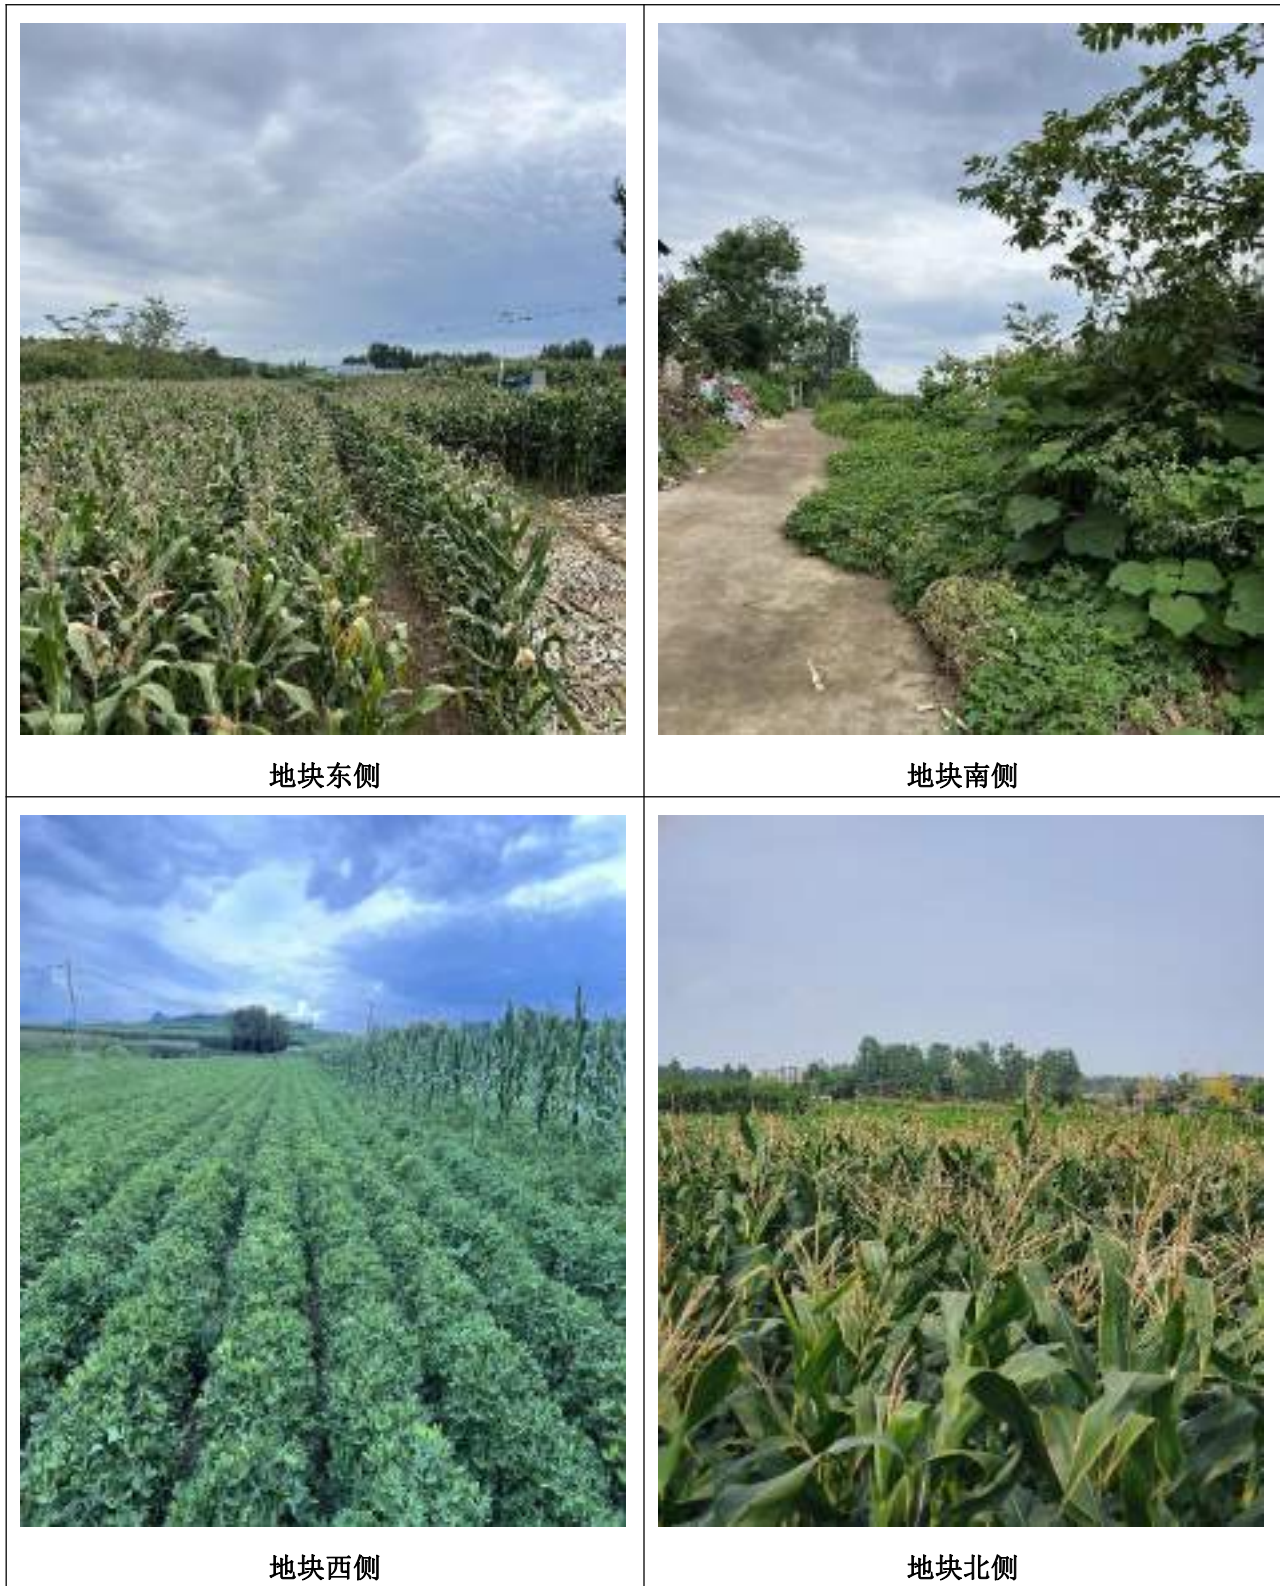
图 5-2 相邻地块现场踏勘照片

- (1) 东侧相邻地块为：下佛住村居民住宅、农用地。
- (2) 南侧相邻地块为：下佛住村居民住宅。
- (3) 西侧相邻地块为：下佛住村农用地。
- (4) 北侧相邻地块为：下佛住村农用地。

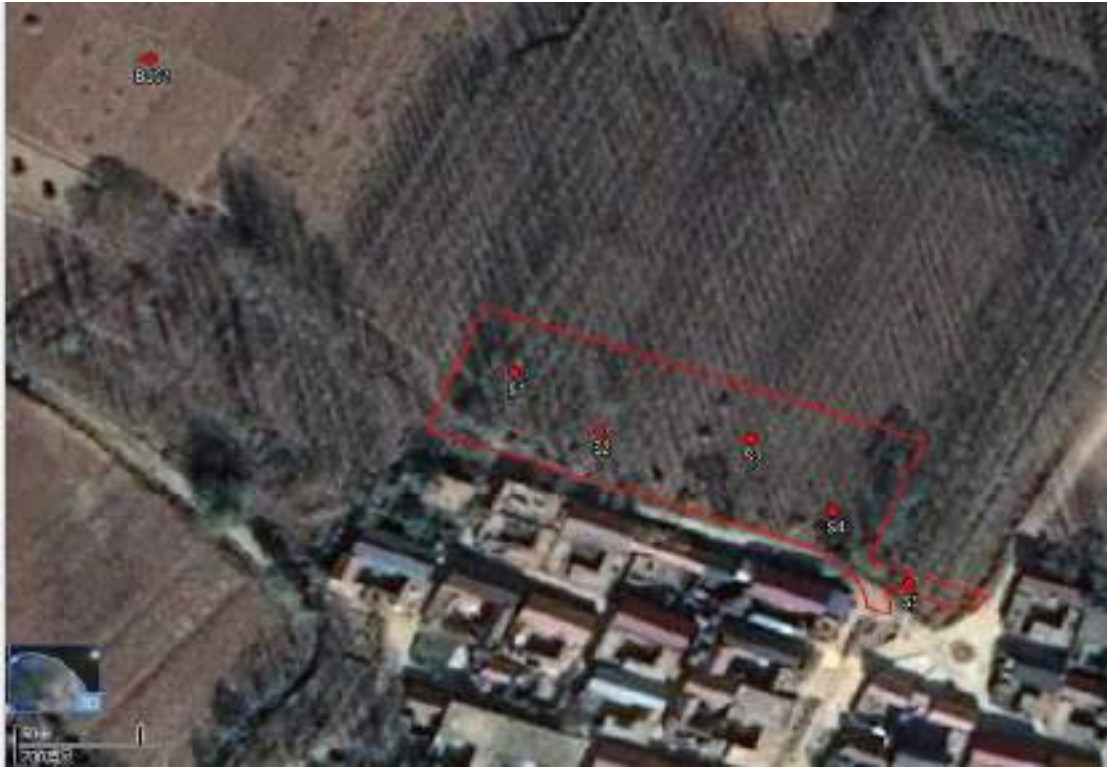
图 5-3 快筛点位布设图

点位编号	经度	纬度
S1	118.170793	35.497368
S2	118.170989	35.497231
S3	118.171341	35.497212
S4	118.171534	35.497046
S5	118.171708	35.496874
BJS1	118.169944	35.498096

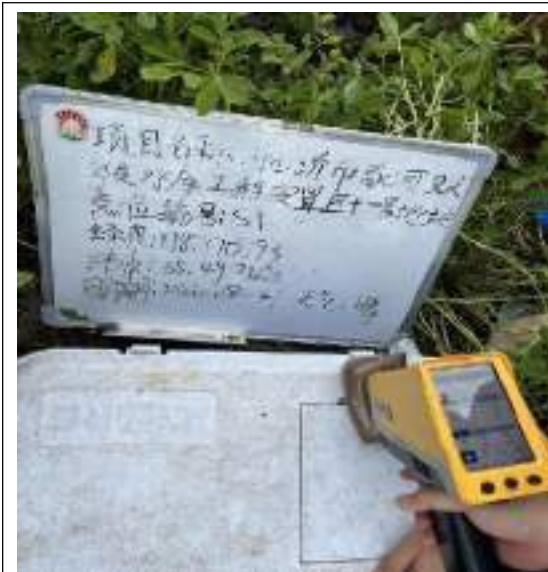
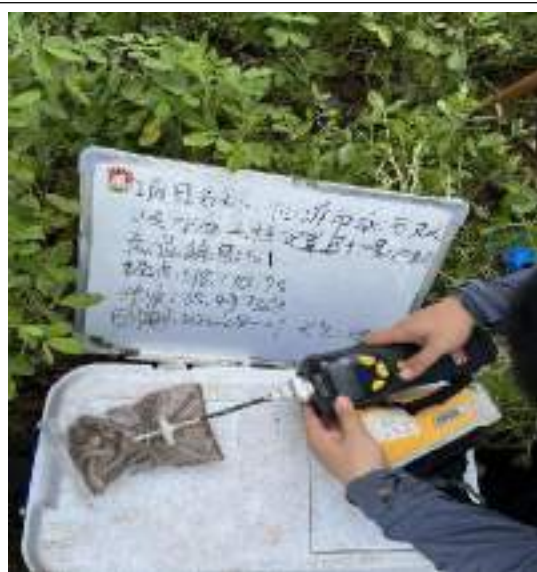
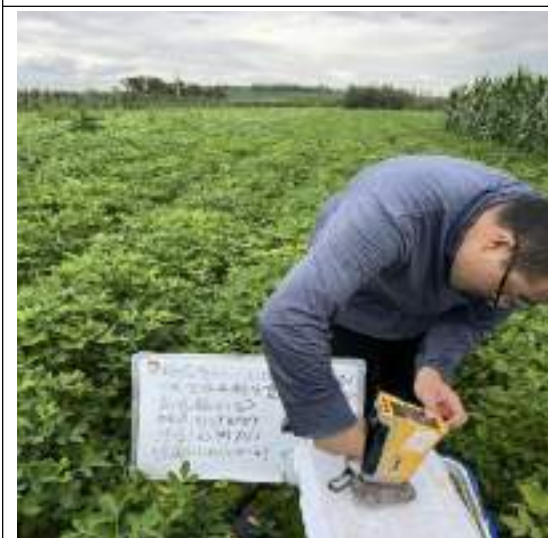
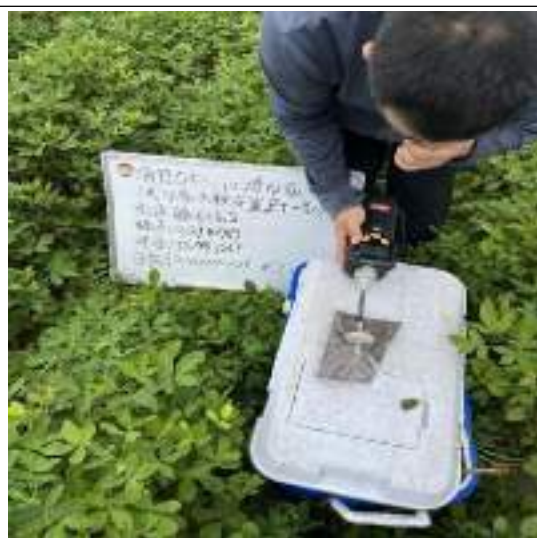
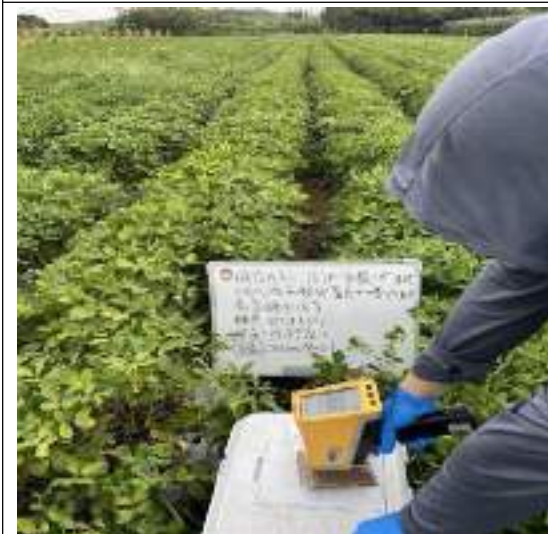
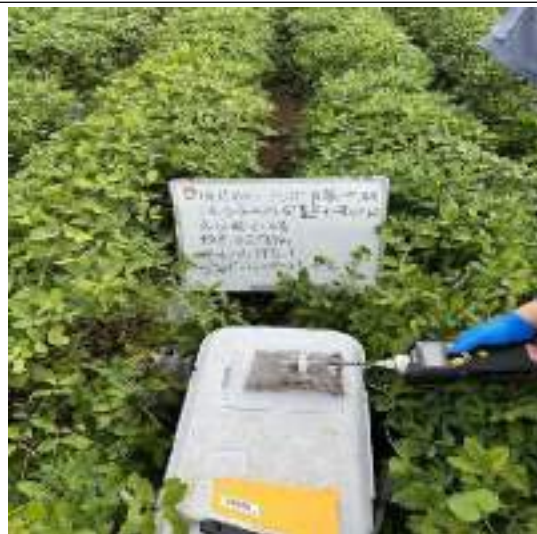
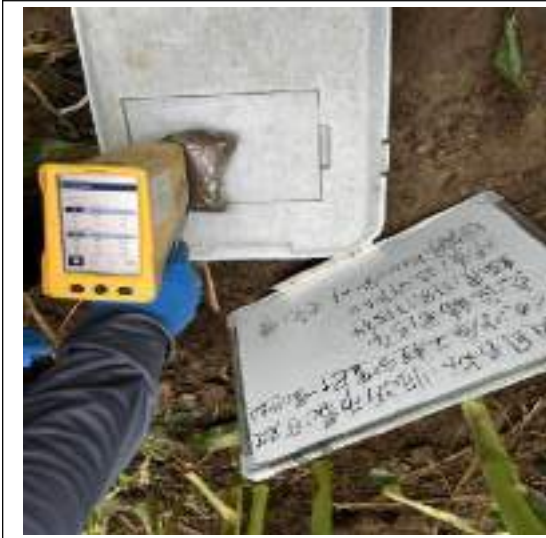
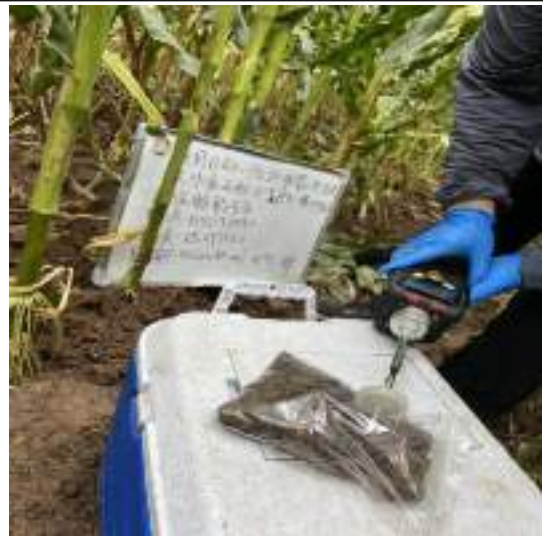
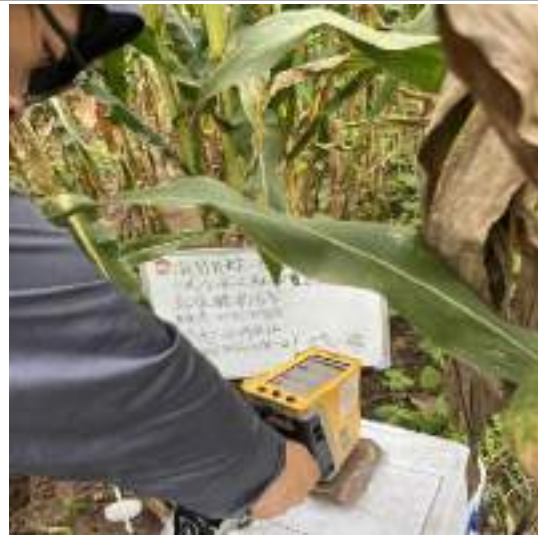
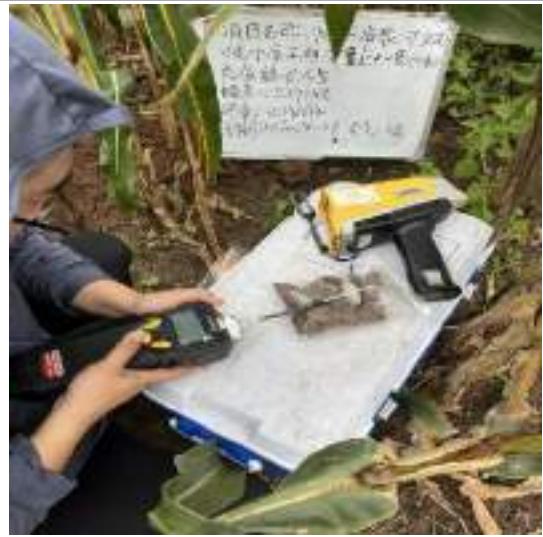
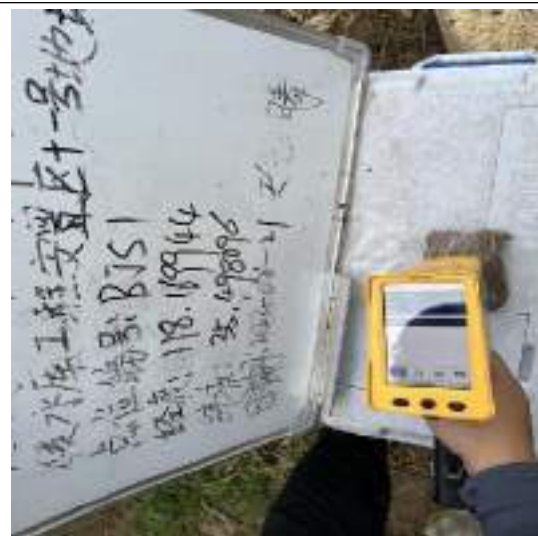
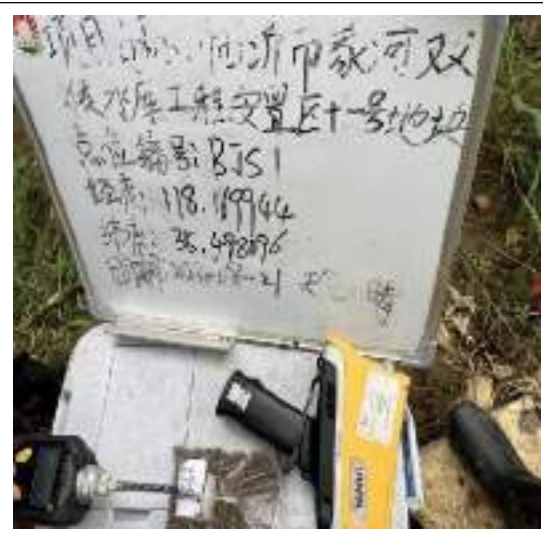
图 5-4 现场快速检测

③现场快速检测土壤中 VOCs: 用采样铲在 VOCs 取样相同位置采集土壤置于聚乙烯自封袋中, 自封袋中土壤样品体积需占 1/2~2/3 自封袋体积, 取样后, 自封袋需置于背光处, 避免阳光直晒, 取样后在 30 分钟内完成快速检测。检测时, 将土样尽量揉碎, 放置 10 分钟后摇晃或振荡自封袋约 30 秒, 静置 2 分钟后将 PID 探头放入自封袋顶空 1/2 处, 紧闭自封袋, 记录最高读数。

④记录土壤样品现场快速检测结果。现场快筛见图 5-4, 快筛结果见表 5-3, 快筛校准记录见附件 4, 快筛结果见附件 5。
