临沂市蒙河双墩水库工程安置区二 号地块土壤污染状况调查报告

业主单位：临沂市蒙河双墩水库建设管理有限公司

编制单位：山东君威环境检测有限公司

二〇二三年八月

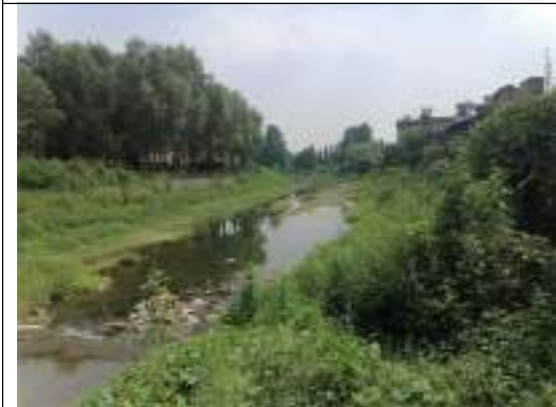
地块西侧林地、河流（由北向南拍摄）

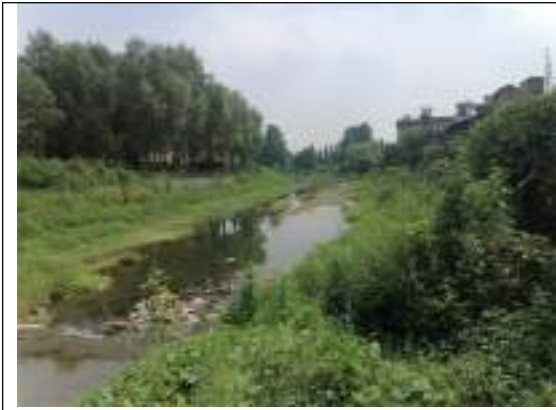
地块西侧林地、河流（由北向南拍摄）

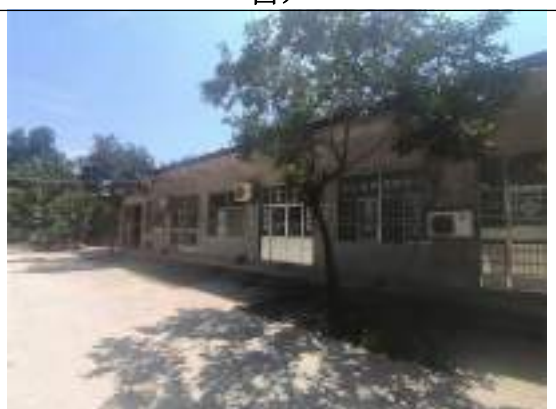
地块北侧沿街商铺
