# 费县探沂镇新城实验学校运动场建设项目地块土壤污染状况调查报告

业主单位：费县探沂镇人民政府

编制单位：山东君成环境检测有限公司

二〇二三年九月

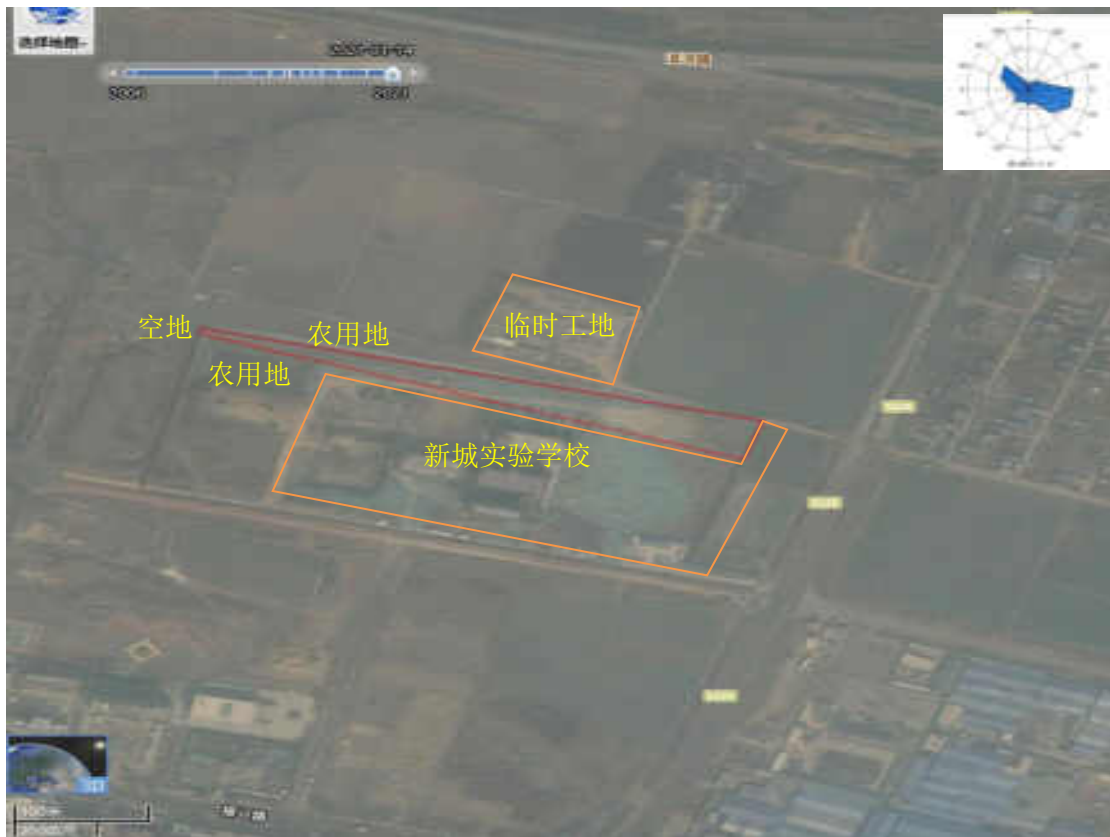
相邻地块影像图（2021年01月，BIGMAP地图）  
与2019年相比，南侧、东侧相邻地块新增新城实验学校，其他相邻地块变化不大。
