费县胡阳镇山阳社区地块 土壤污染状况调查报告

业主单位：费县胡阳镇山阳村民委员会

编制单位：山东君成环境检测有限公司

二〇二一年十月

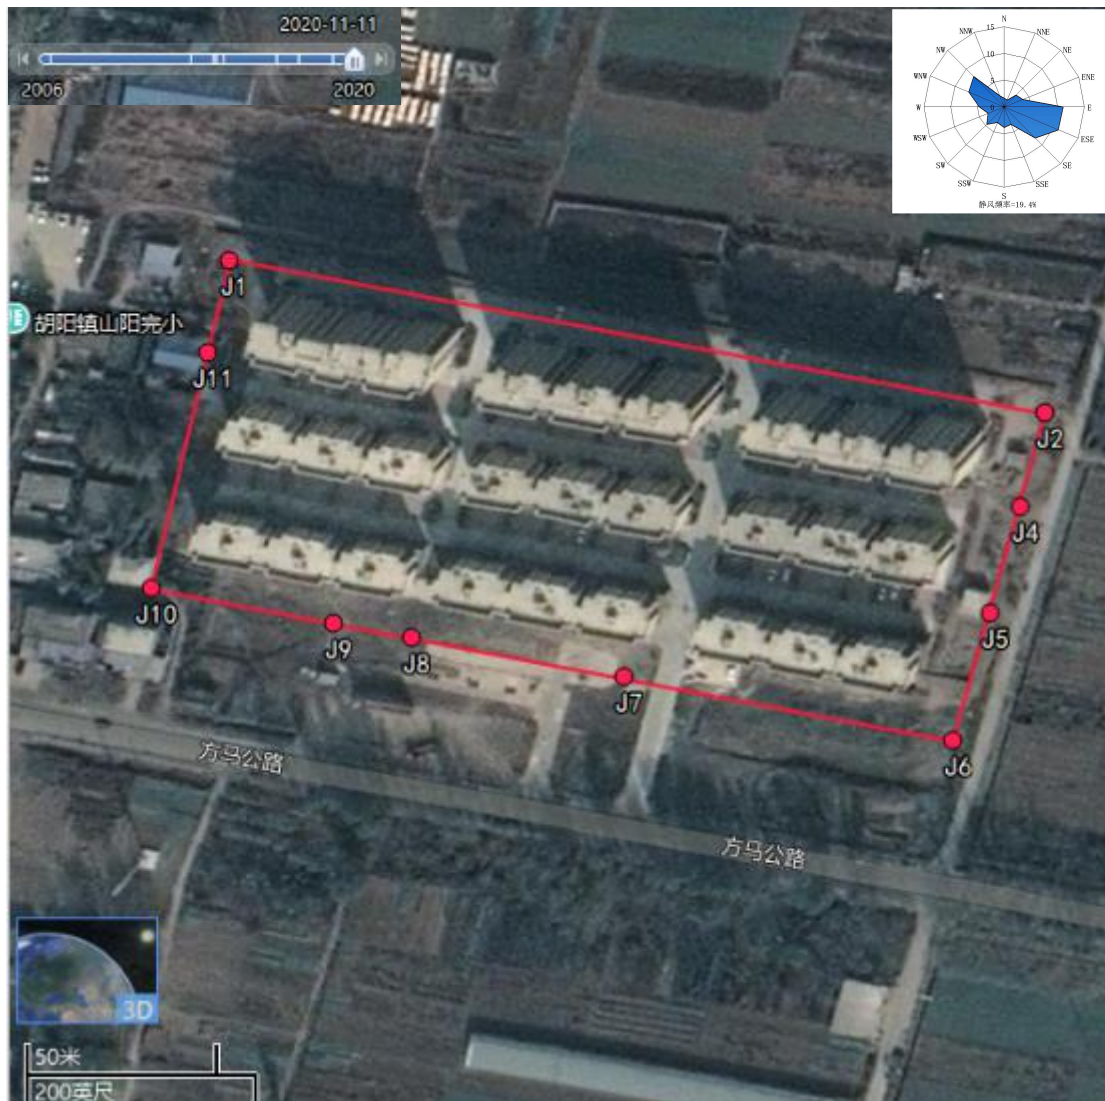
图 2-1 地块范围边界图

本次调查地块为费县胡阳镇山阳社区地块位于费县胡阳镇山阳村，地块总占地面积 25775m²，合计 38.6627 亩。地块东至山阳村土地、西至山阳村土地、南至方马公路、北至山阳村土地。地块东侧为农田，南侧为农田、蔬菜大棚，西侧为山阳村住宅、农田和学校，北侧为农田、蔬菜大棚。地块范围边界拐点见表 2-1 及图 2-1。

点位	X 坐标	Y 坐标
J1	3907983.793	39595866.092
J2	3907934.087	39596091.147
J3	3907916.080	39596087.170
J4	3907904.039	39596084.510
J5	3907868.613	39596076.686
J6	3907823.969	39596066.826
J7	3907846.487	39595964.871
J8	3907859.978	39595903.788
J9	3907863.322	39595888.649
J10	3907872.702	39595845.544
J11	3907958.076	39595861.335
J1	3907983.793	39595866.092

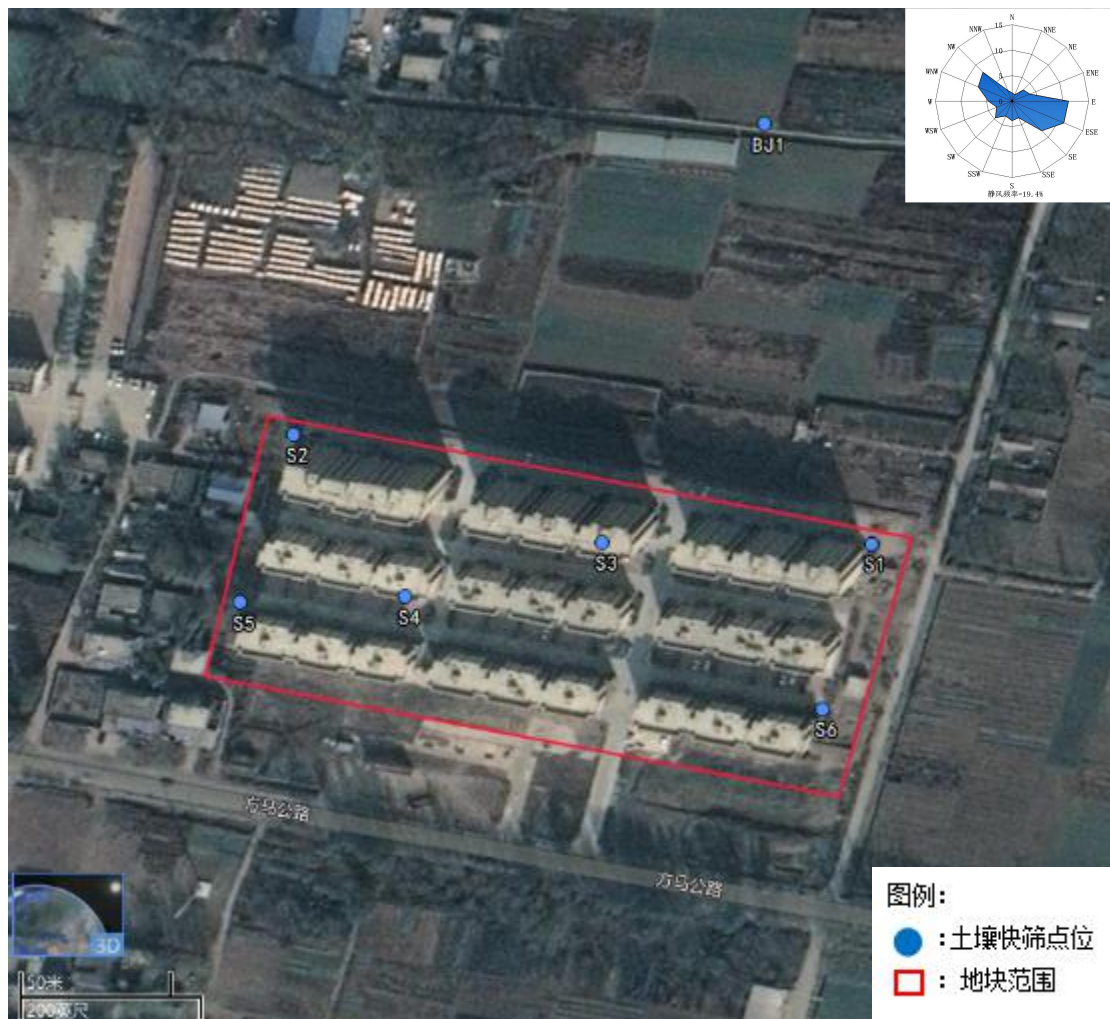
现场布设 6 个快筛点位。由于地块内部除绿化带及社区周边菜园外地面全部硬化，不具备快筛条件，因此在地块四周和中间绿化带布设快筛点位。

在山阳社区东北角布设快筛点位 S1；在山阳社区西北角布设快筛点位 S2；在山阳社区内部布设快筛点位 S3、S4；在山阳社区西南角布设快筛点位 S5；在山阳社区东南角布设快筛点位 S6。地块外设 1 个快筛参照点位 BJ1。快筛点位布设图见图 5-5，快筛点位信息图见表 5-2。
