兰陵县车辋镇中心幼儿园项目地块位于临沂市兰陵县车辋镇车辋村，地块中心坐标为 N34.947254°，E117.911780°。地块面积为 3756m²（约 5.63 亩）。根据人员访谈、现场踏勘以及搜集的资料，该地块历史上为耕地、林地。现规划建设幼儿园。

本次调查地块为兰陵县车辋镇中心幼儿园项目地块，位于临沂市兰陵县车辋镇车辋村。地块面积为 3756m²（约 5.63 亩），地块东至兰陵县车辋镇车辋村耕地，南至志征蔬菜公司、鑫隆彩钢公司，西至兰陵县车辋镇车辋村耕地，北至兰陵县车辋镇车辋村耕地。本次调查地块各拐点坐标见表 2-1，调查地块边界范围见图 2-1，地块勘测定界图见图 2-2。

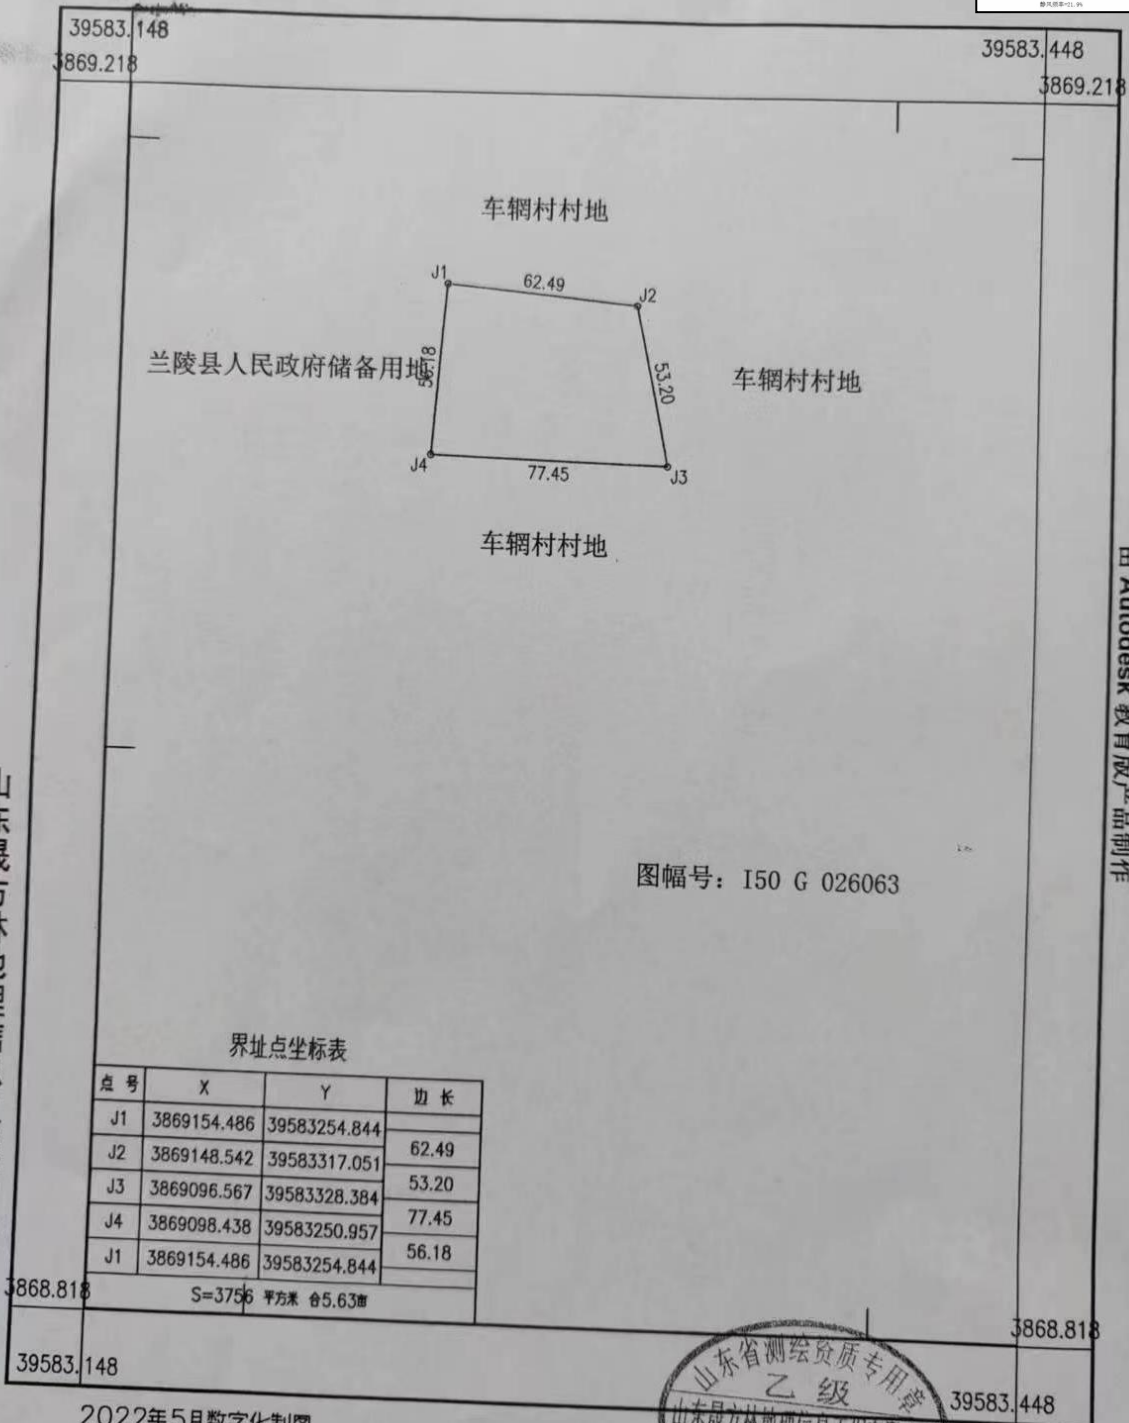
勘测定界图

S=3756 平方米 合5.63亩

2022年5月数字化制图
2000国家大地坐标系
土地勘测定界规程ID/T1008--2007 1:2000
