1 前言

临沂第二十四中学扩建项目地块位于临沂市河东区南京东路与智达路交会东南，地块中心坐标：E：118.396890°，N：35.126853°，地块面积为25129平方米（37.6931亩）。地块东、南至临沂第二十四中学，西至独树头西北社区用地，北至独树头西北社区用地及高庄社区用地。根据人员访谈、现场踏勘以及搜集的资料，该地块历史上为农用地、临沂第二十四中学建筑工棚、西南侧小区域临时停车场（仅地面进行水泥硬化）。根据河东区规划要求，地块规划为中小学用地，规划分类为0804教育用地。

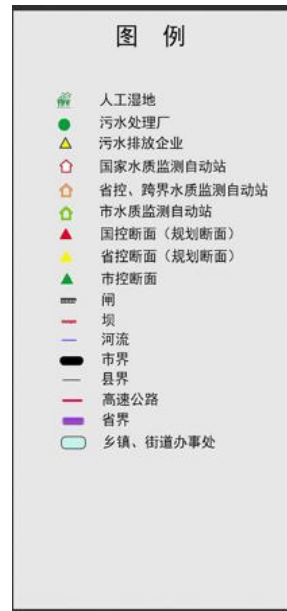
图 3-3 地块所在区域地表水系图

地块西约 860m 的沂河总体流向为自东北向西南，地块周边地表水系分布情况见图 3-3。

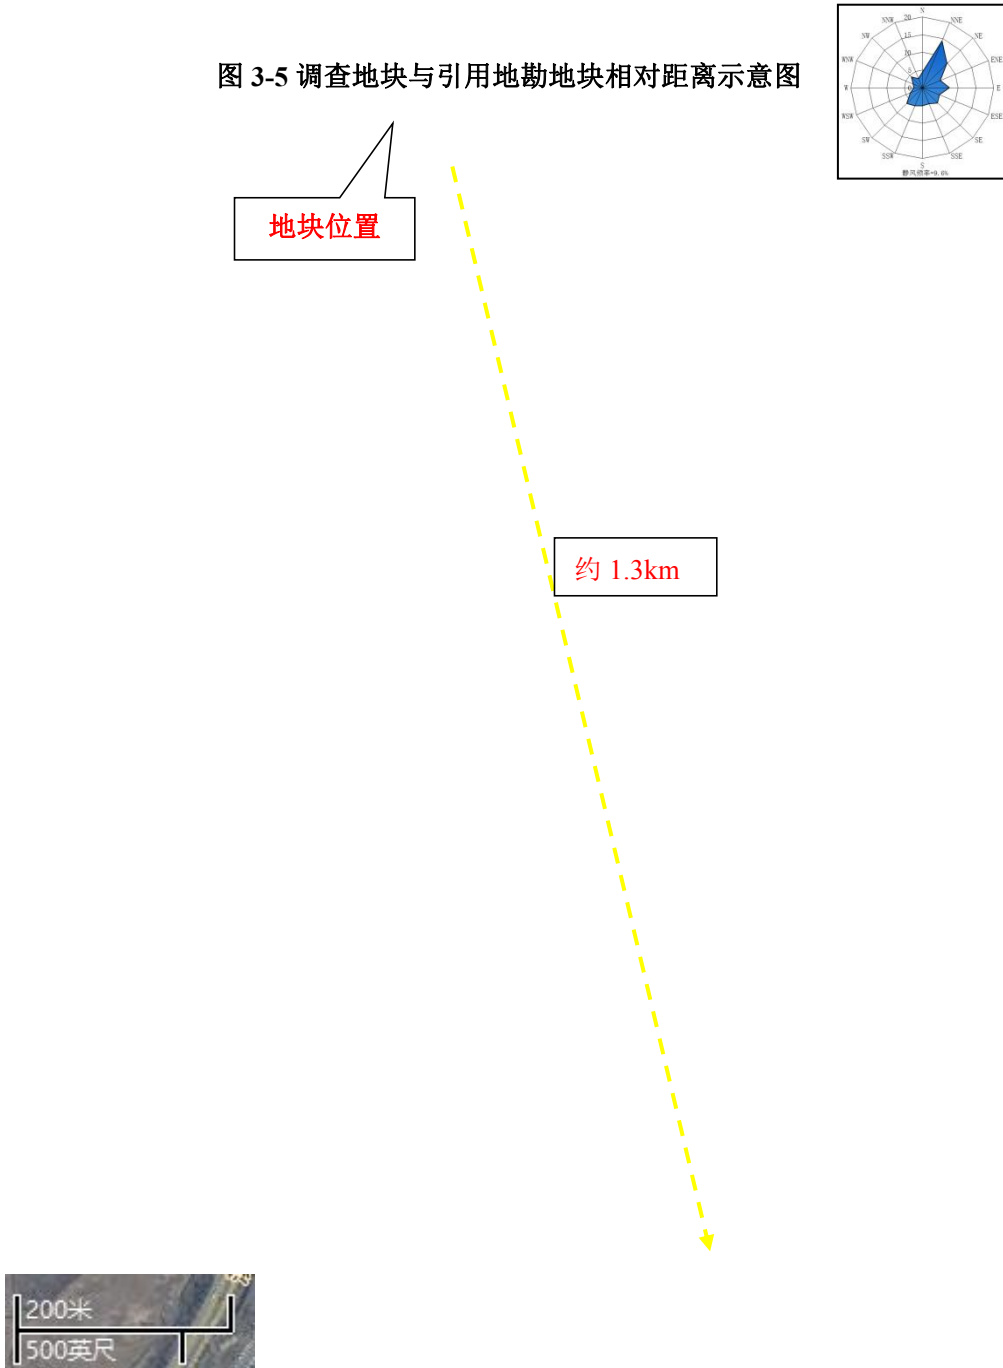
图 3-5 调查地块与引用地勘地块相对距离示意图

本次未收集到本地块的地勘，引用位于调查地块东南约 1.3km 的《独树头佳园西南社区 B 区岩土工程勘察报告》，与调查地块属于同一水文地质单元，两者位置关系见图 3-5。
