# 1 前言

玲珑湾西地块位于临沂市沂南县界湖街道远里村，地块中心坐标：E: 118.424378°，N: 35.526686°，地块面积为 1342 平方米（2.013 亩）。地块东至汶河玲珑湾小区，南、西、北至远里村用地。根据人员访谈、现场踏勘以及搜集的资料，该地块历史上为农用地、闲置土地、集装箱值班室、小区道路。根据沂南县规划要求，地块规划为居住用地，规划分类为 0701 城镇住宅用地。

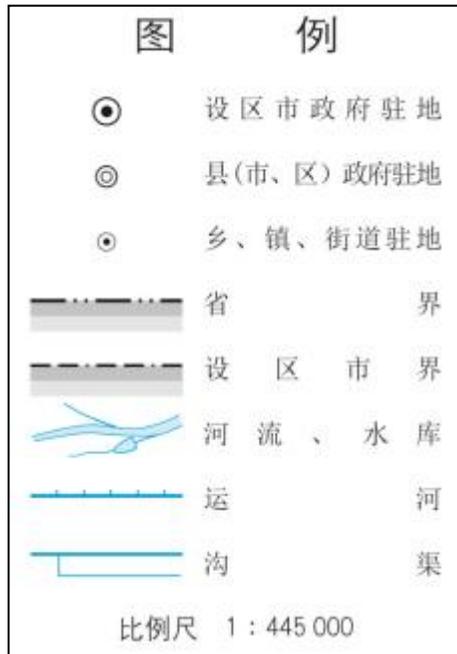
图 3-3 地块所在区域地表水系图

地块西约 133 米处有一条总体流向自北向南的河流-汶河。地块周边地表水系分布情况见图 3-3。

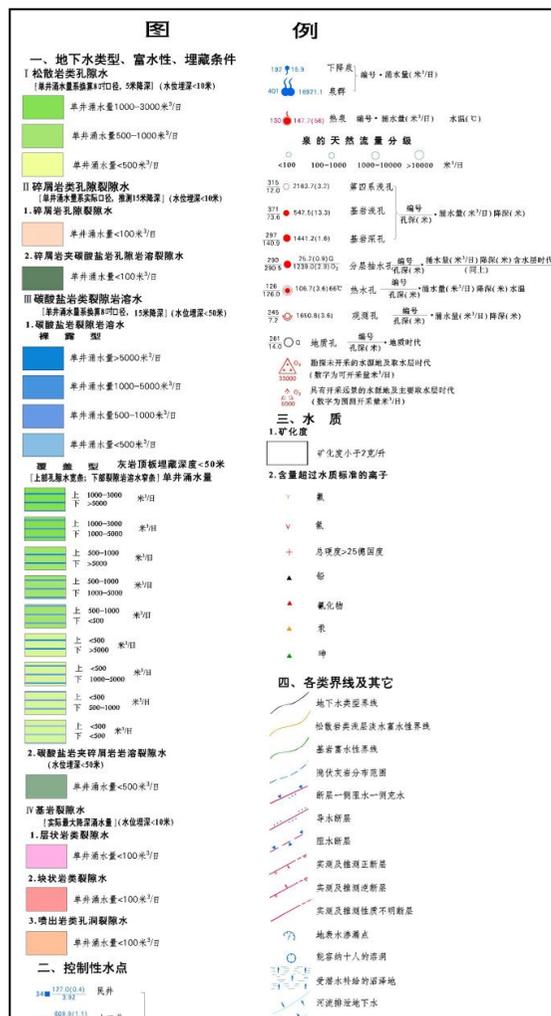
图 3-4 区域水文地质图 (摘自 1: 50 万综合水文地质图)

根据沂南县地形地貌条件、地表水流向及区域水文地质图（图3-4），区域地下水流向为自北向南。

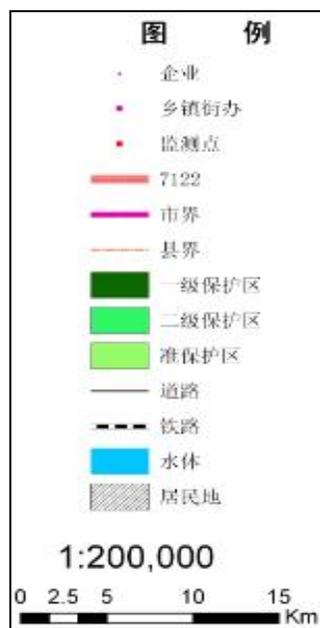
图 3-7 地块位置与沂南县集中式饮用水水源保护区位置关系图

该地块位于沂南县南寨水厂饮用水源地保护区二级保护区范围内。地块位置与临沂市集中式饮用水水源保护区位置关系见图 3-7。

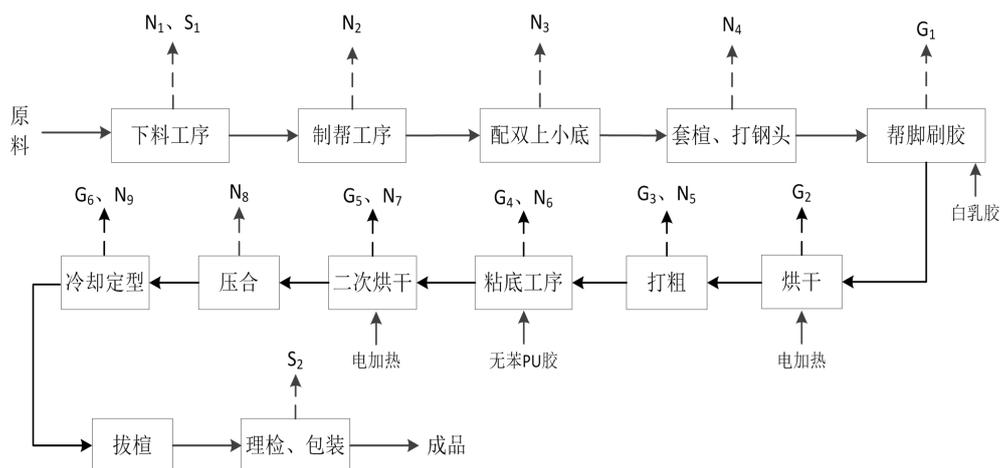
图 5-5 生产工艺及产污环节图

产污环节：废气包括刷胶、烘干、粘底、冷却定型工序产生的有机废气，主要污染物为苯、甲苯、二甲苯、甲醛等。固废包括废下脚料、不合格产品；设备维护过程中产生的废润滑油及废润滑油桶，主要污染物为石油烃（ $C_{10}\sim C_{40}$ ）；生产过程产生的废胶及废胶桶，主要污染物为苯、甲苯、二甲苯、甲醛等；废气治理设施产生的废灯管及废光触媒棉，废灯管主要污染物为汞，废光触媒棉主要污染物为苯、甲苯、二甲苯、甲醛等。无生产废水产生。

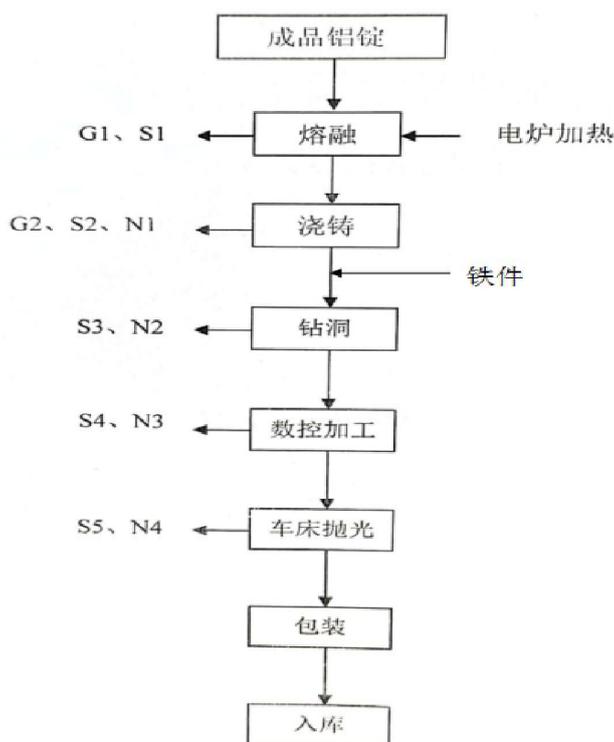
图 5-6 生产工艺及产污环节图

产污环节：废气主要为熔融、浇铸过程中产生的氧化铝粉尘。固废包括生产过程中产生的金属碎屑、下脚料、铝渣及铝灰，主要污染物为氧化铝；设备维护过程中产生的废液压油及废液压油桶、废润滑油及废润滑油桶，主要污染物为石油烃（ $C_{10}\sim C_{40}$ ）。无生产废水产生。
