莒南县合力加油站  
油站建设项目竣工环境保护  
验收监测报告表

建设单位：莒南县合力加油站

编制单位：山东君成环境检测有限公司

二〇一八年十二月

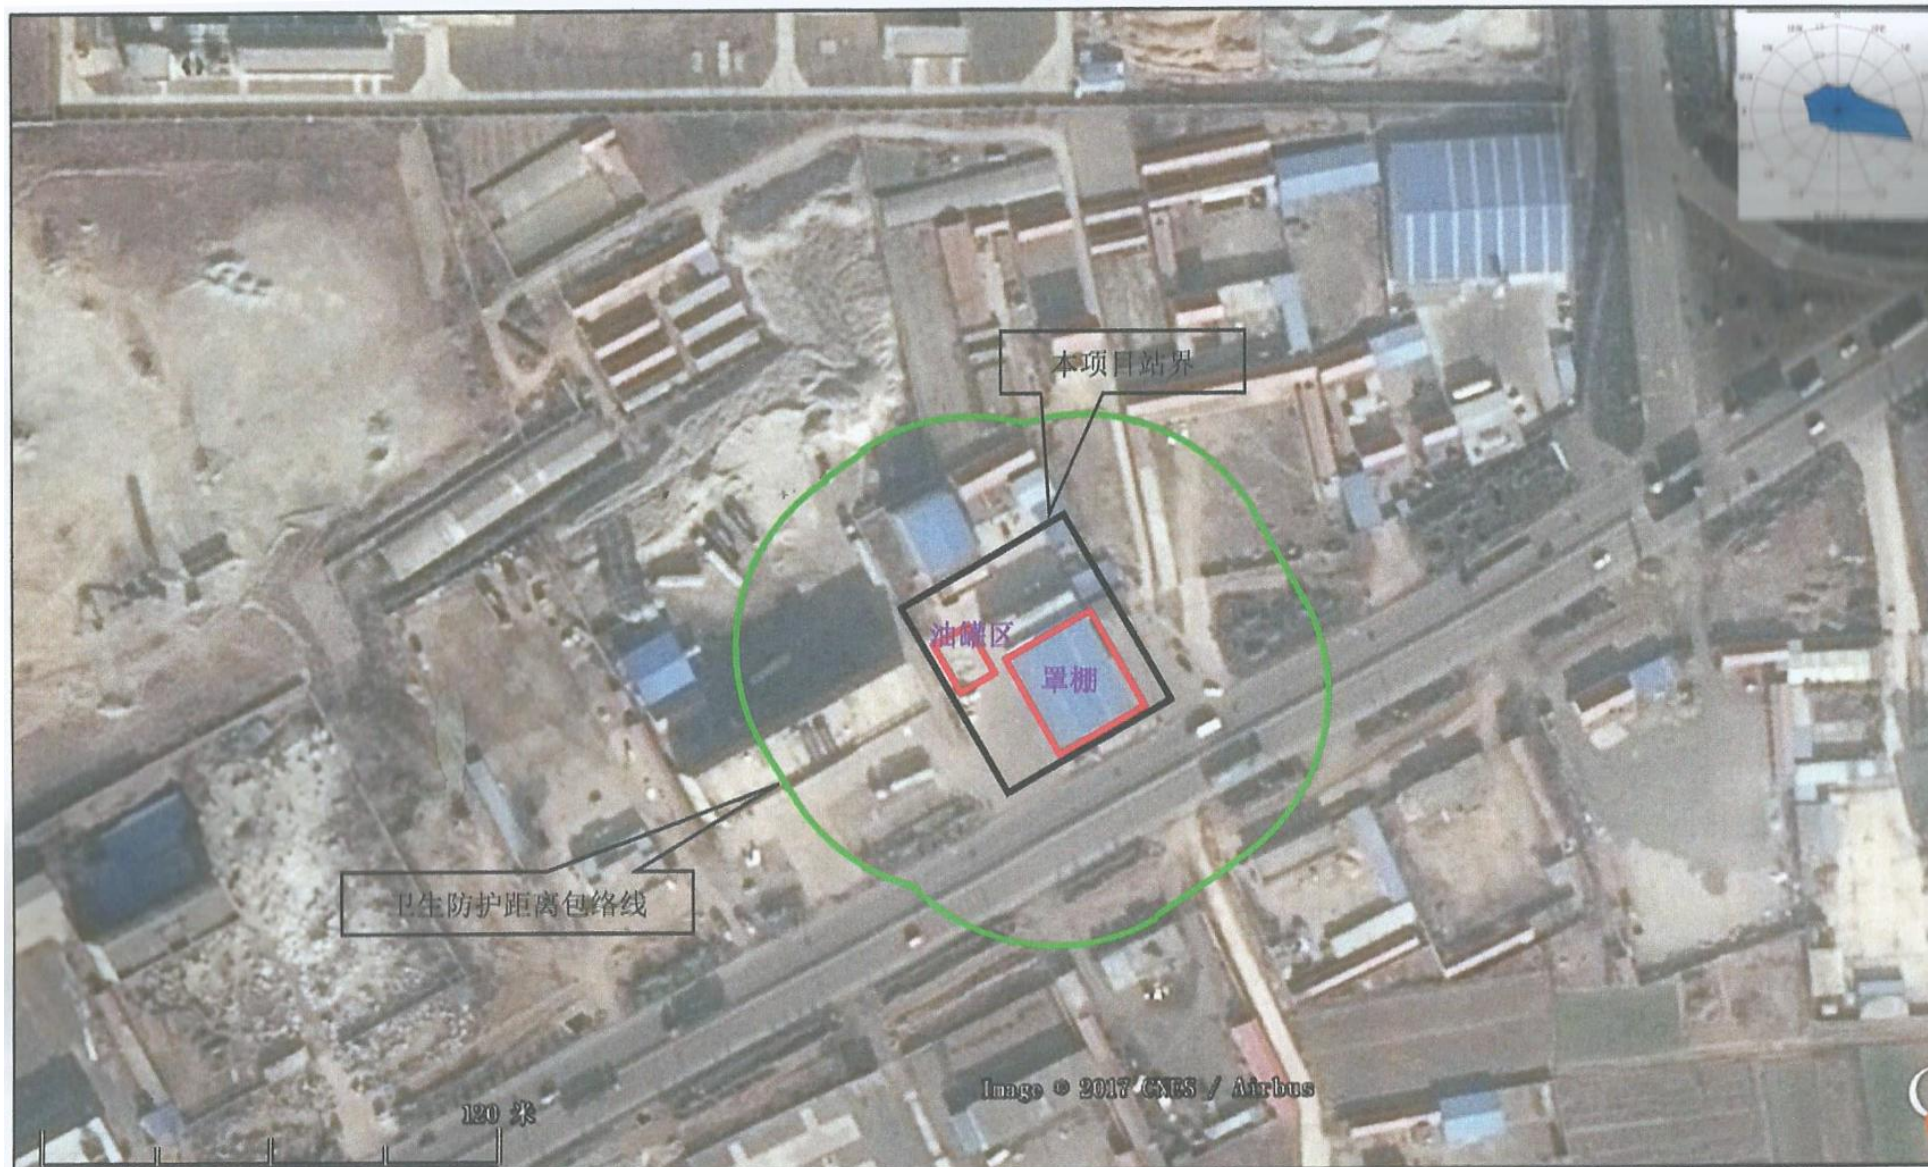
附图 3 卫生防护距离包络图

本项目 50 米范围内无敏感目标，距离项目最近的敏感目标为南侧 270 米的花果岭村，项目敏感目标图及卫生防护距离包络图见附图 2、附图 3。

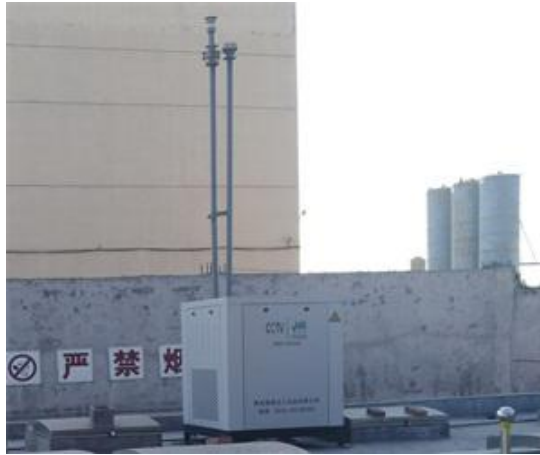
图 4-1 三次油气回收系统

三次油气回收系统是对加油站油罐逐渐增加的油气，在其达到一定压力时由原来的泄放到大气中改为通过机械冷凝，降低油气温度，只将空气放到大气中，而将油气冷凝成液相回到油罐。

本项目通过加油站采用地埋式储油罐，自封式加油枪，浸没式卸油、溢流控制措施，安装一次卸油油气回收系统、二次加油油气回收系统、三次冷凝回收系统用于回收卸油、储油、加油过程中产生的油气，加强操作人员的业务培训和学习，严格按照行业操作规程作业，加强站区进出车辆管理等措施降低非甲烷总烃对周围环境的影响。废气环保设施建设情况见图 4-1。

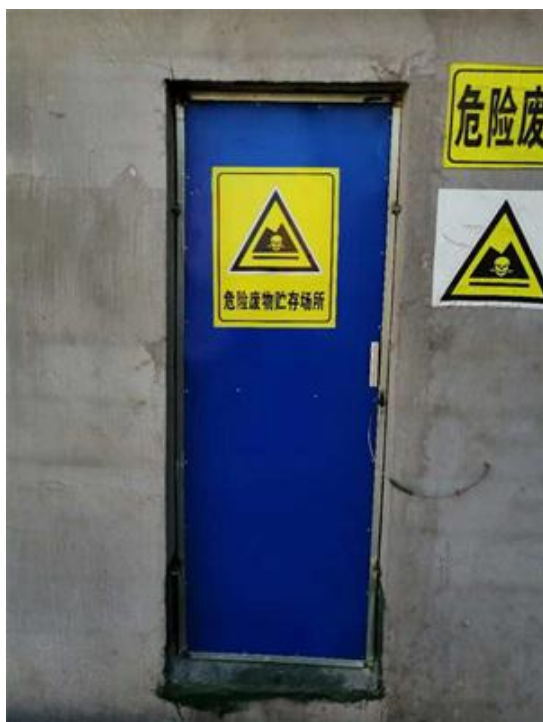
图 4-3 危废库

本项目储罐清罐油泥等危险废物在危废暂存处暂存后，委托有资质单位处理。本项目建设有建筑面积 3.5m<sup>2</sup> 的危废暂存处，危废暂存处进行了刷环氧地坪漆等防渗措施，使其具有一定的防渗、防雨、防晒等功能。
