# 临沂市蒙河双墩水库工程安置区 十七号地块土壤污染状况调查报告

业主单位：临沂市蒙河双墩水库建设管理有限公司

编制单位：山东君成环境检测有限公司

二〇二三年八月

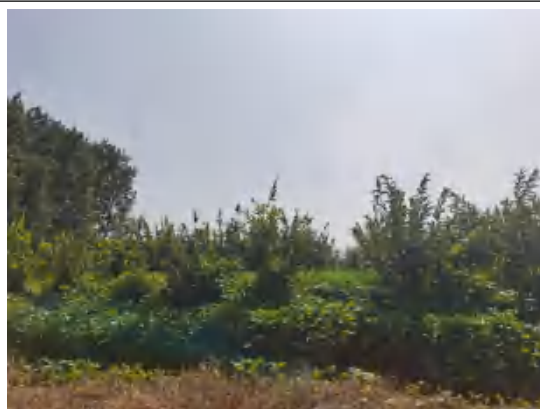
地块北侧林地

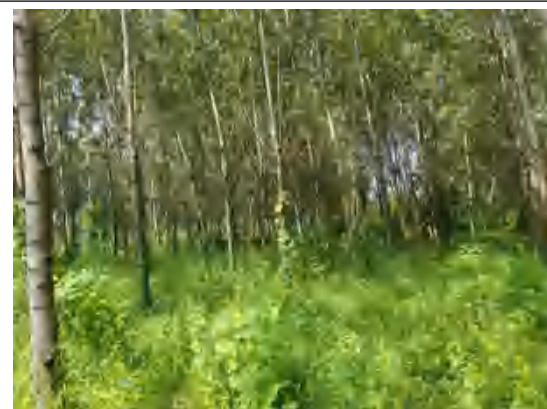
地块西侧林地（种植杨树）

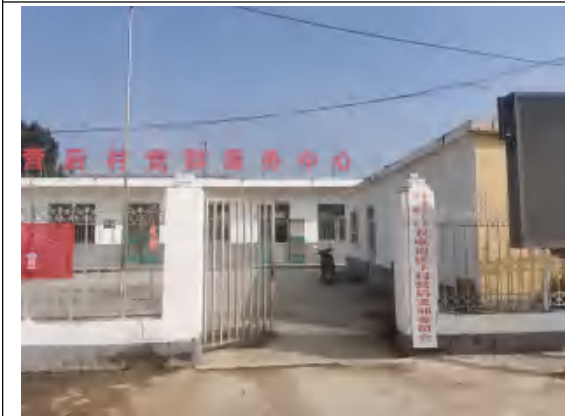
地块西侧崖子村营后村

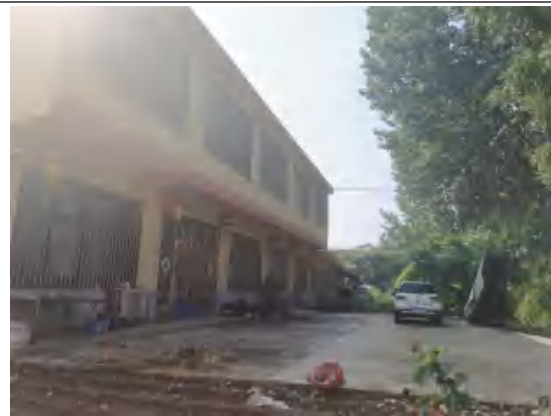
地块西侧营后村南侧沿街商业

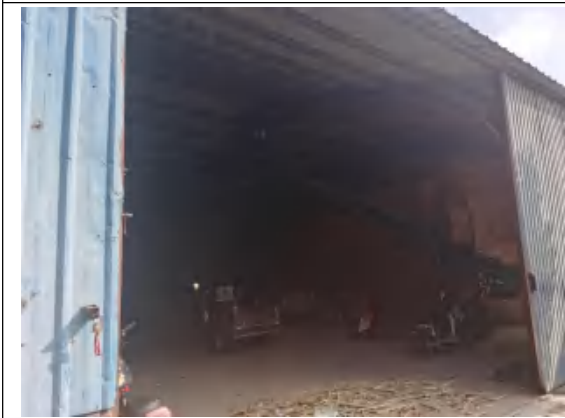
地块西侧沂南县万翔木材厂

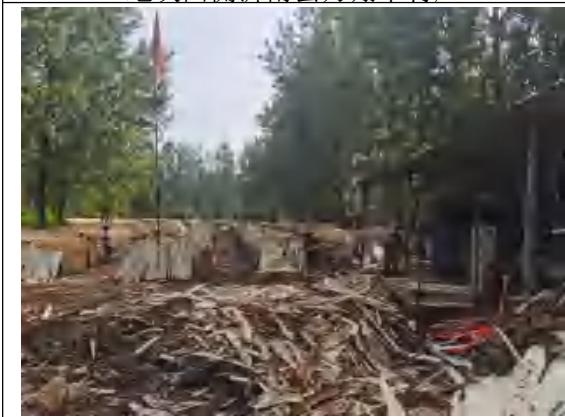
地块西侧沂南政东木业有限公司

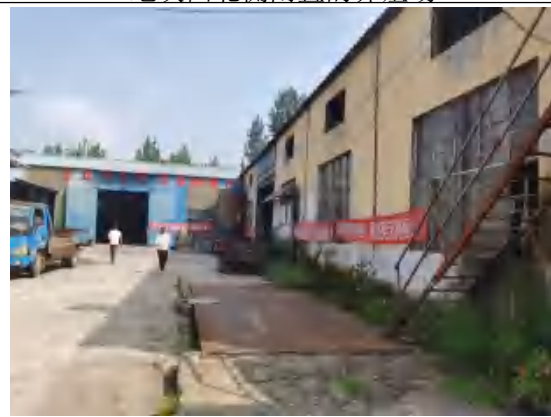
地块西南沂南县鲁信机械配件有限公司

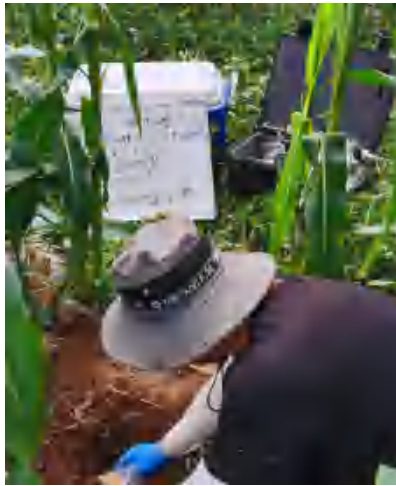
S1#点位环境状况（玉米地）

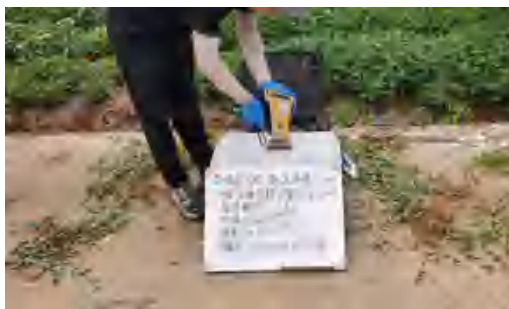
S1#点位重金属快速检测

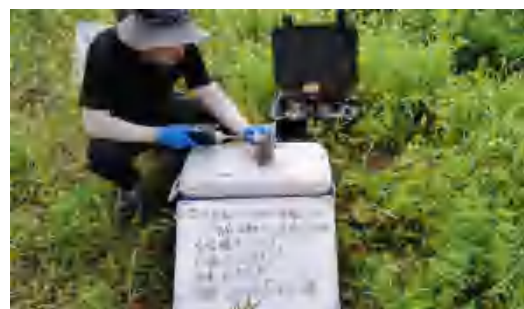
S2#点位挥发性有机物快速检测

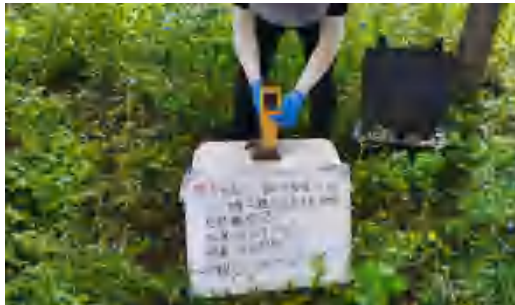
S3#重金属快速检测

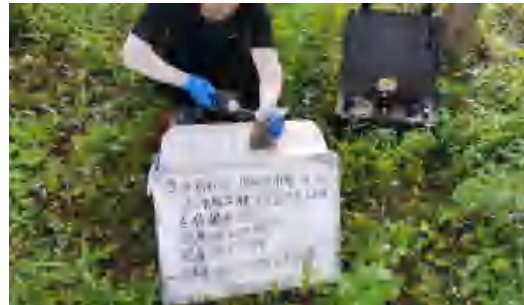
S3#挥发性有机物快速检测

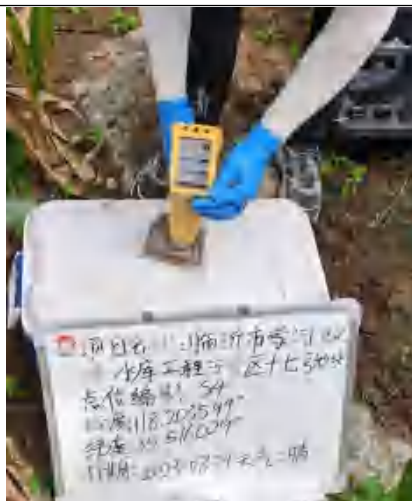
S4#重金属快速检测
