临沂市蒙河双墩水库工程安置区三 号地块土壤污染状况调查报告

业主单位：临沂市蒙河双墩水库建设管理有限公司

编制单位：山东

二〇二三年八月

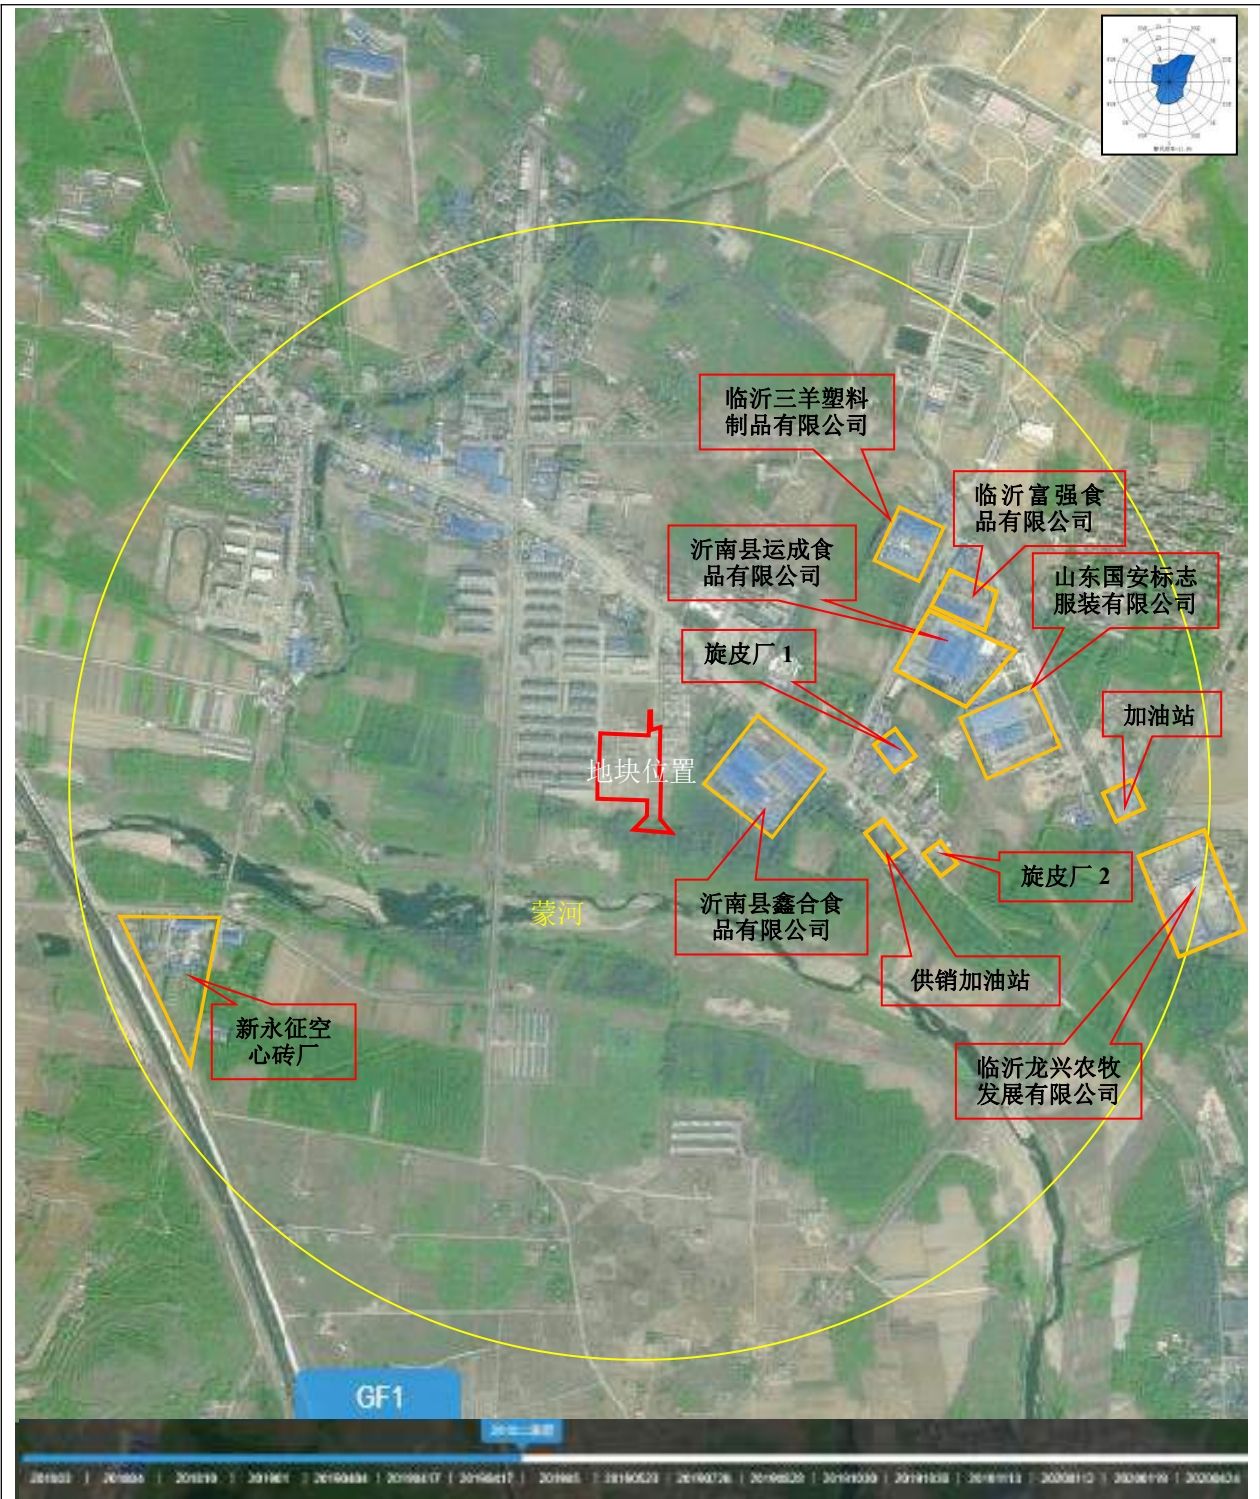
拍摄于 2019 年，与 2018 年相比，临沂市万兴食品有限公司停产，原厂址变更为临沂龙兴农牧发展有限公司。

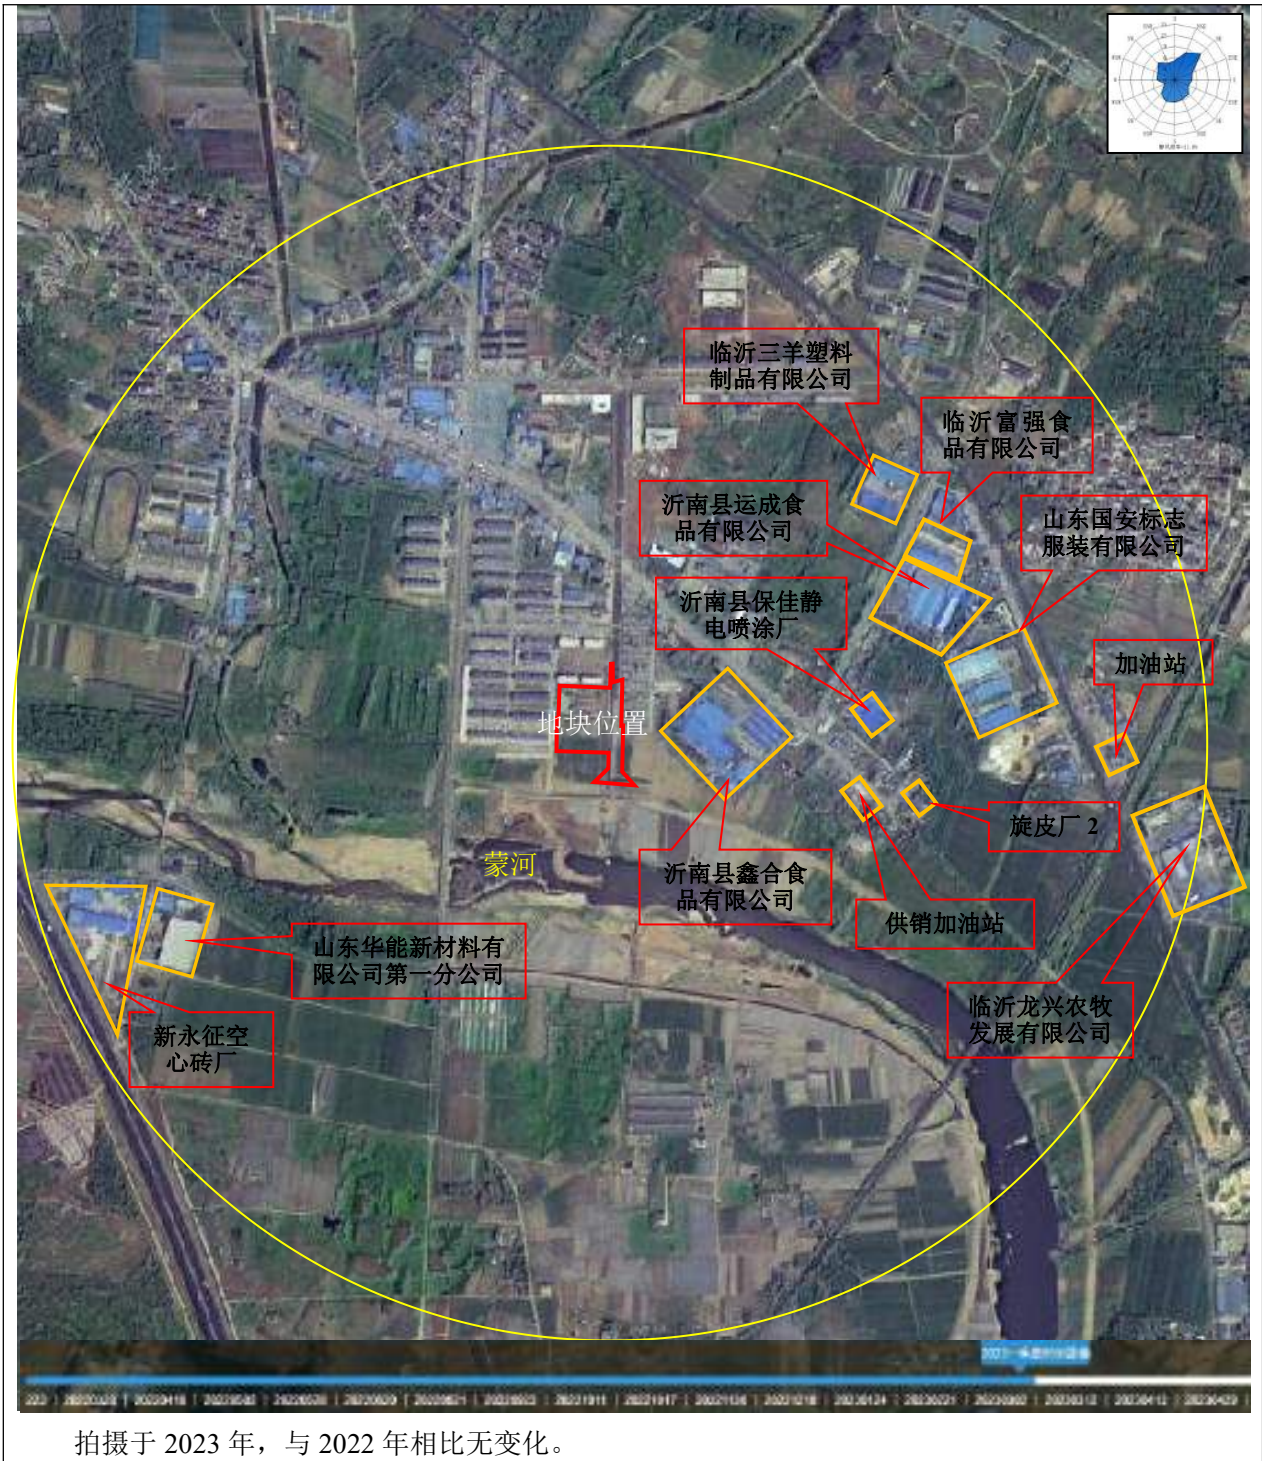
拍摄于 2022 年，与 2021 年相比，旋皮厂 1 停产，原厂址变更为沂南县保佳静电喷涂厂。
