临沂市蒙河双墩水库工程安置区二 号地块土壤污染状况调查报告

业主单位：临沂市蒙河双墩水库建设管理有限公司

编制单位：山东君威环境检测有限公司

二〇二三年八月

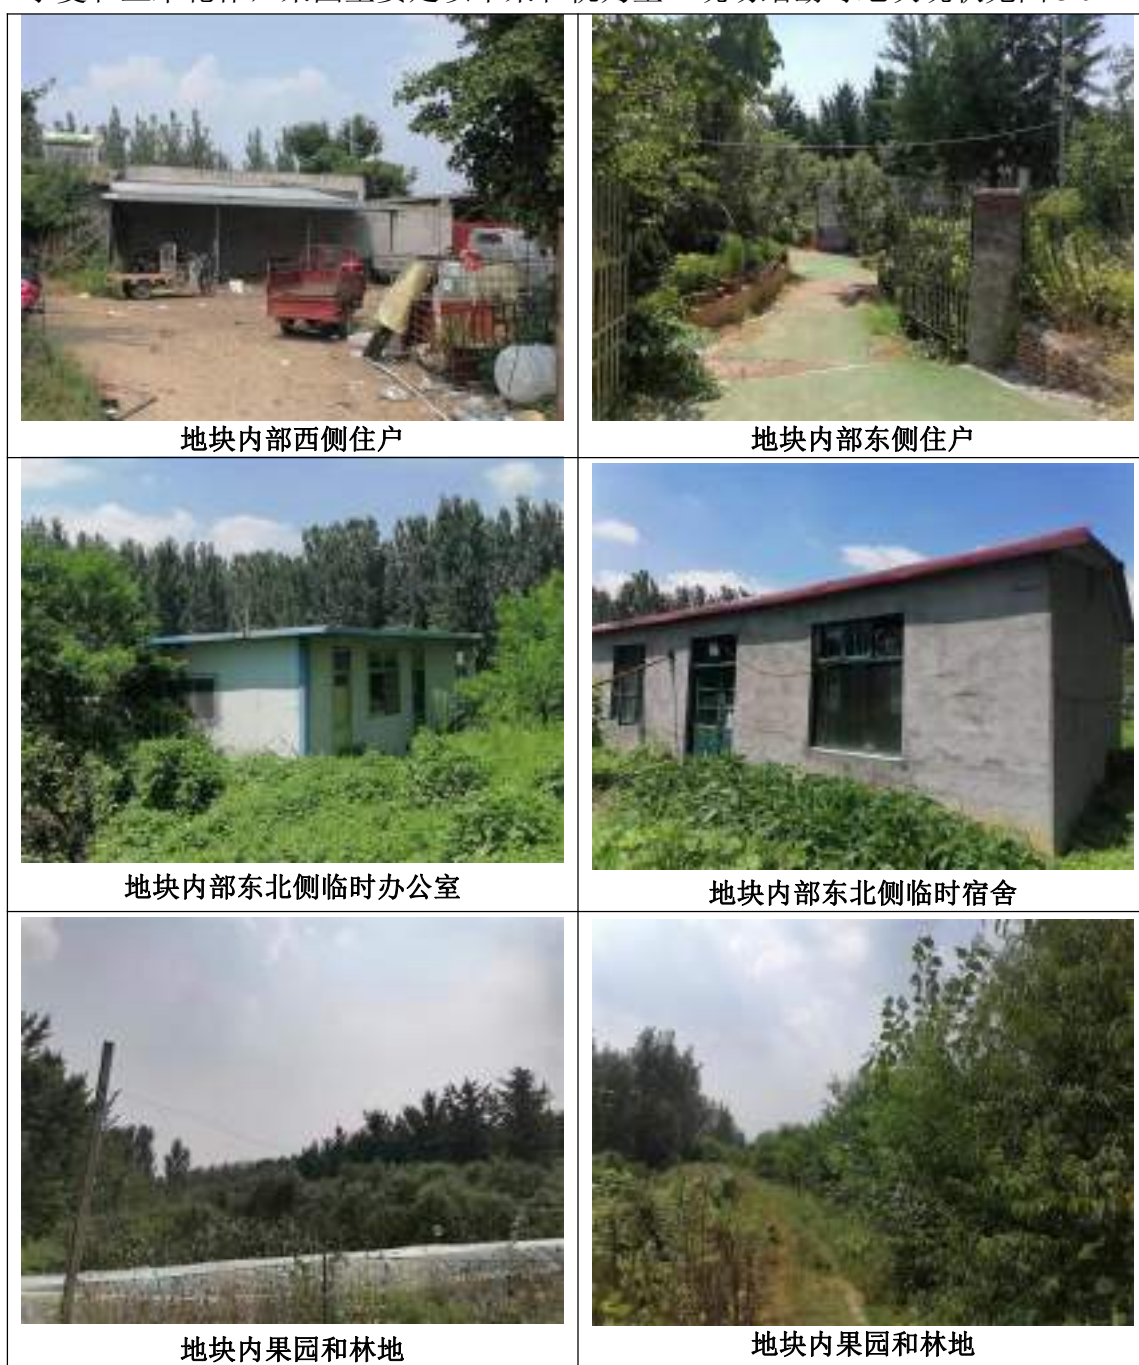
图 3-9 地块现状图

现场踏勘时，地块 33 内为耕地、果园、林地、临时办公室和宿舍（已废弃），地块 41 内为果园和林地，地块 34 内为果园、林地和两户住宅。耕地种植历史为小麦和玉米轮作，果园主要是以苹果和桃为主。现场踏勘时地块现状见图 3-9。

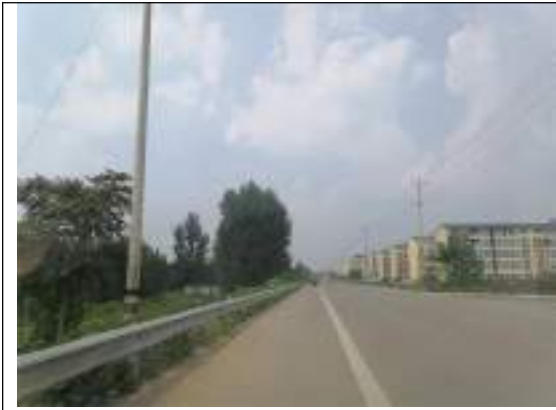
地块东侧道路（由南向北拍摄）

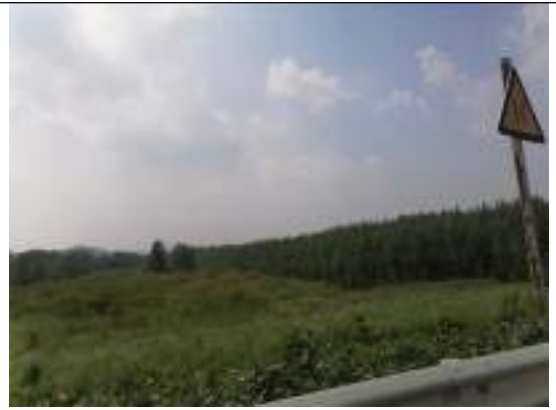
地块南侧果园和林地（由东向西拍摄）

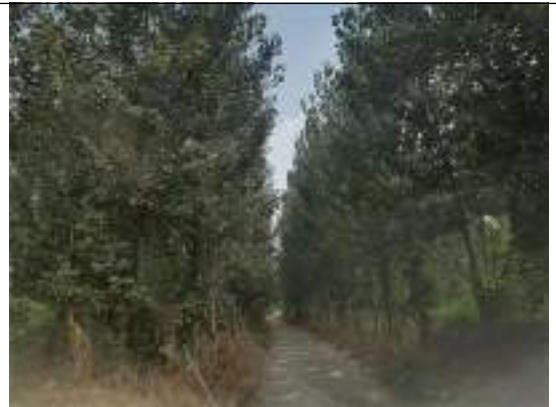
地块西侧林地

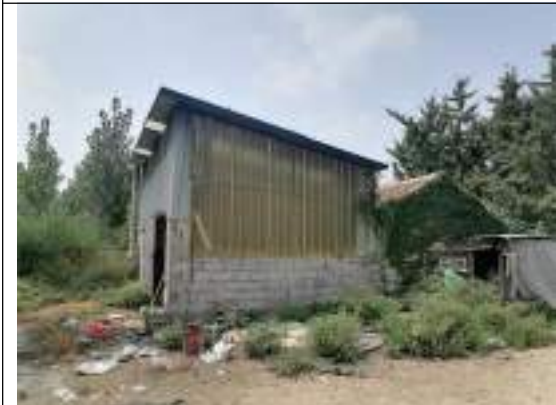
地块西侧看护房

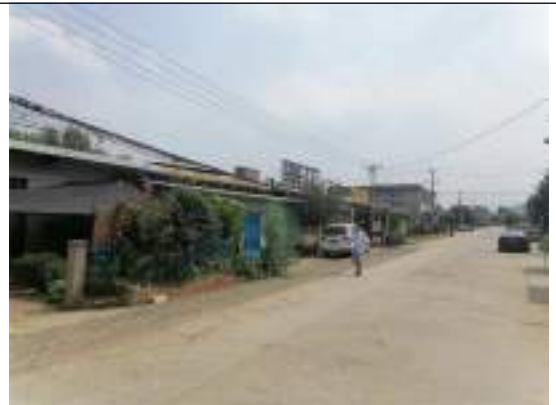
地块西侧沿街商铺（河流以西）

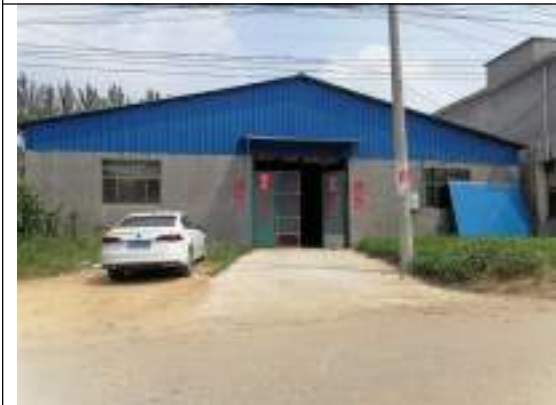
地块西侧杂粮煎饼（河流以西）

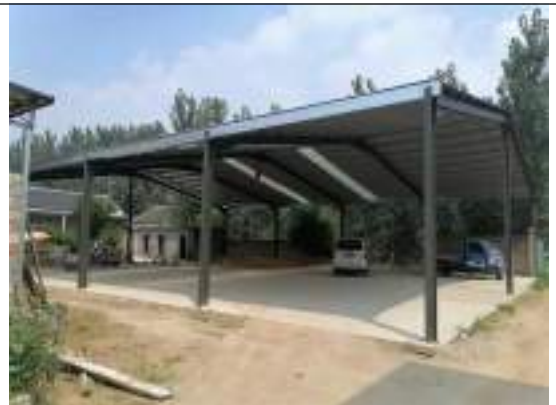
地块西侧原水泥预制件厂（已停产，河流以西）

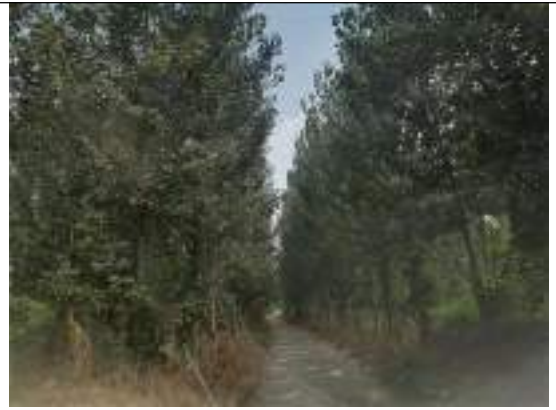
地块西侧林地

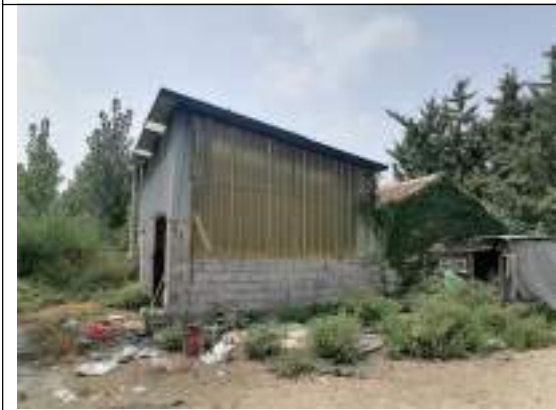
地块西侧看护房

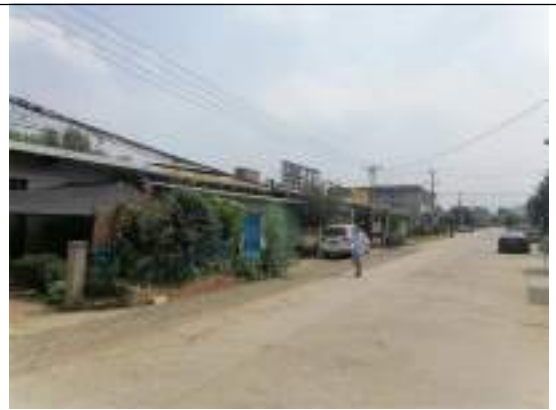
地块西侧沿街商铺（河流以西）

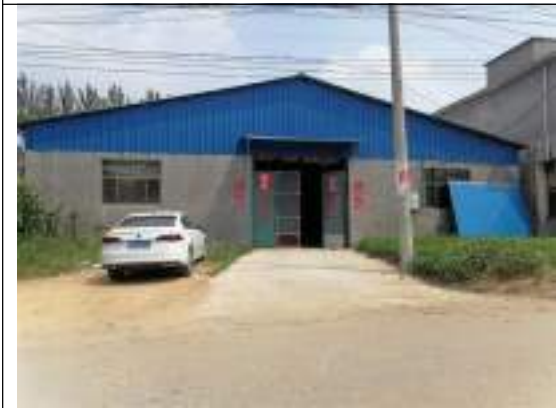
地块西侧杂粮煎饼（河流以西）

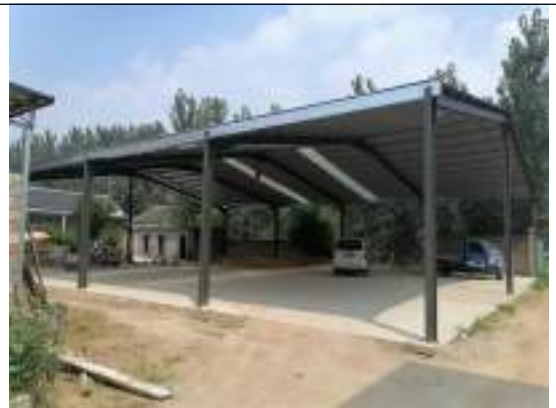
地块西侧原水泥预制件厂（已停产，河流以西）

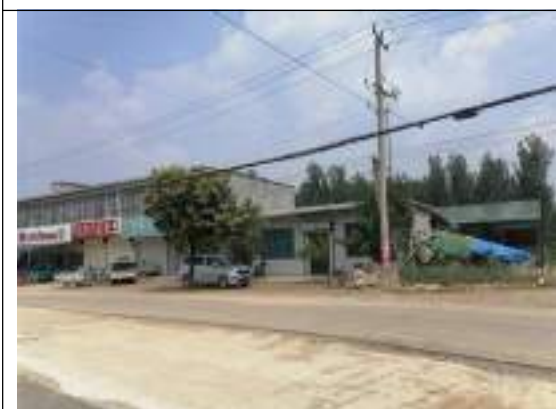
地块西侧原水泥预制件厂西侧商铺（河流以西）
