# 费县探沂镇新城实验学校运动场建设项目地块土壤污染状况调查报告

业主单位：费县探沂镇人民政府

编制单位：山东君成环境检测有限公司

二〇二三年九月

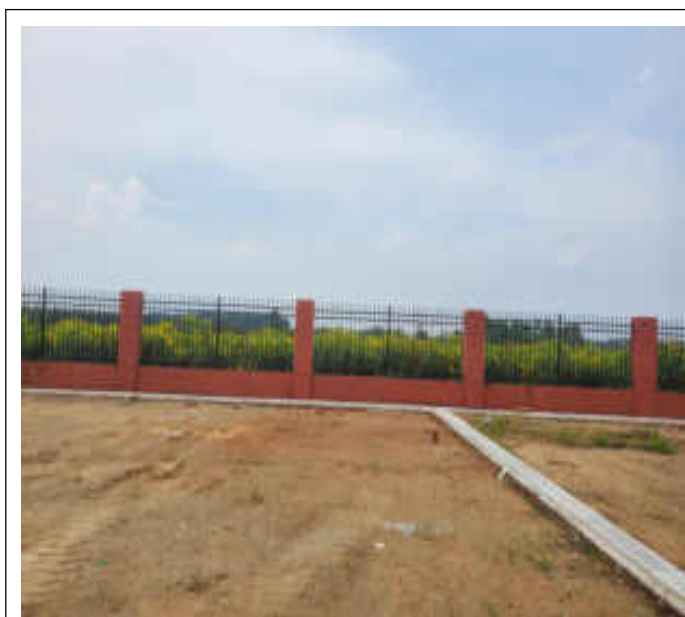
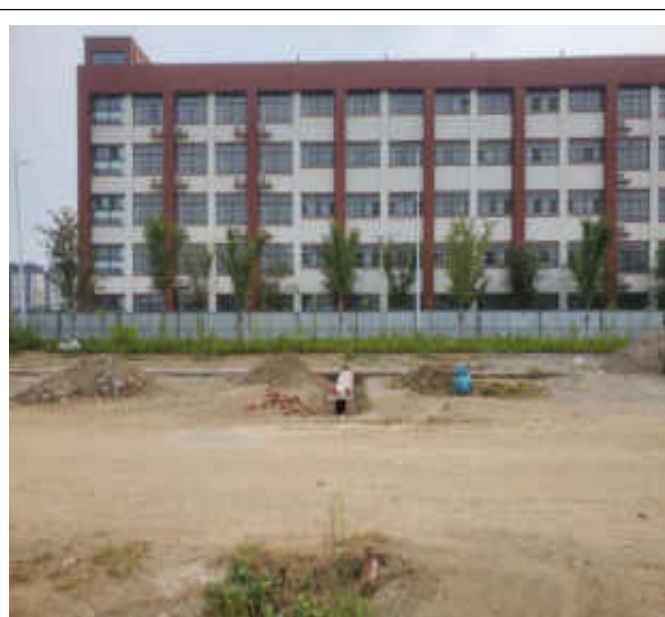
图 3-7 地块现状图

(3) 现场探勘时，未见刺激性气味。

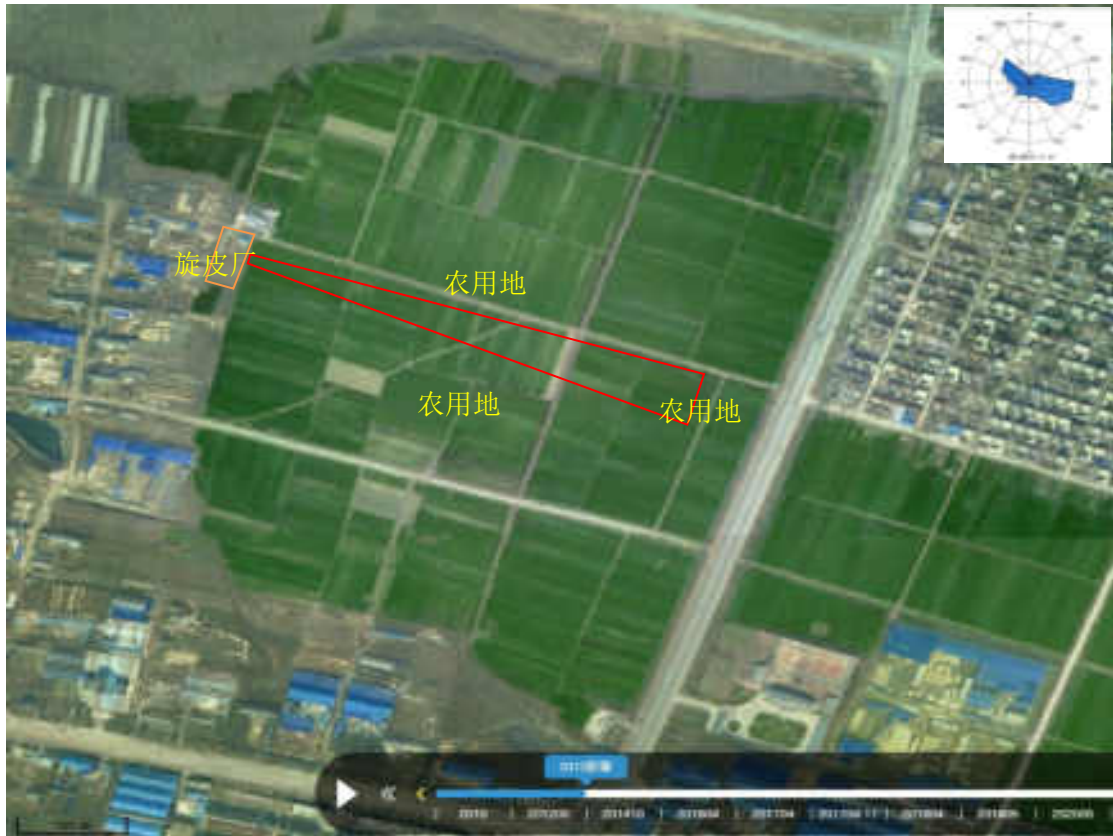
相邻地块影像图（2012年，天地图）

与2008年相比，地块西侧相邻为旋皮厂，其他相邻地块未有变化，均为许由城村农用地

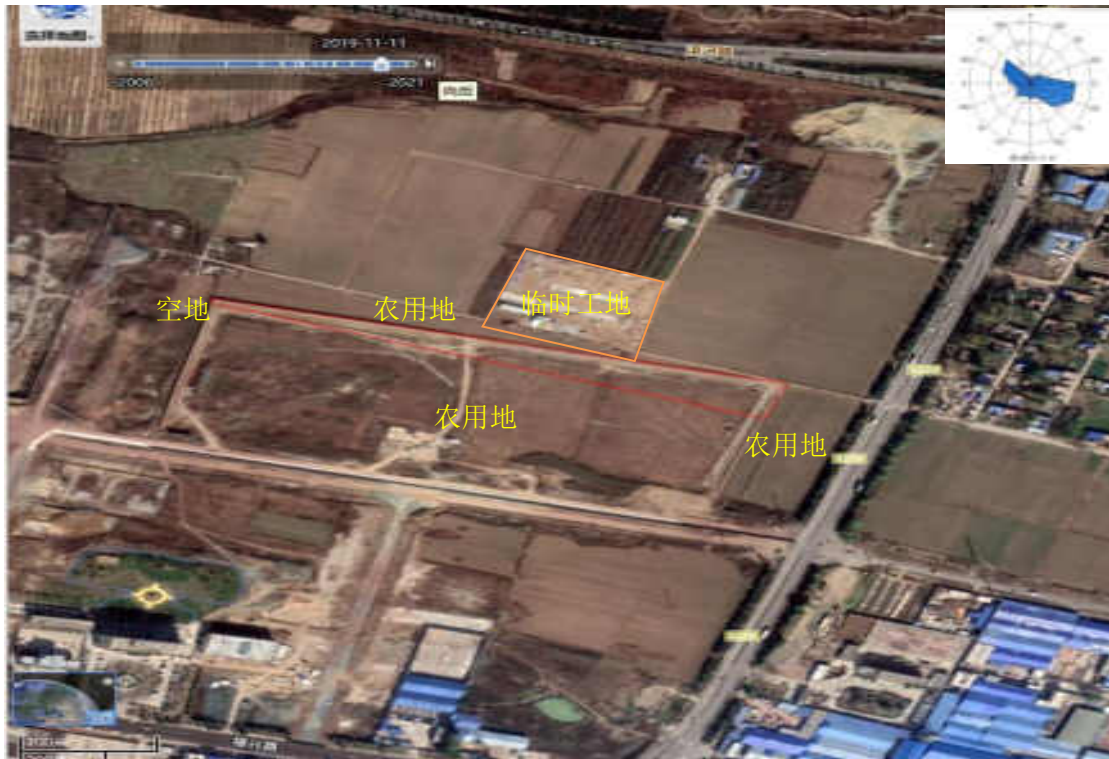
相邻地块影像图（2019年11月，BIGMAP地图）  
与2018年相比，西侧相邻地块旋皮厂拆除，变为空地；北侧相邻地块新增 S229 汭河大桥临时工地；其他相邻地块变化不大。
